# Grundkursus i vandløbsrestaurering

Vejle, 28.-30. april 2017

En fotoserie om, hvordan en flok naturvenner var på kursus  
og på en lørdag eftermiddag genskabte 5 gydebanker i et ørredvandløb.  
Tak til alle for godt samvær og et flot resultat ved restaureringen af Amhede Bæk

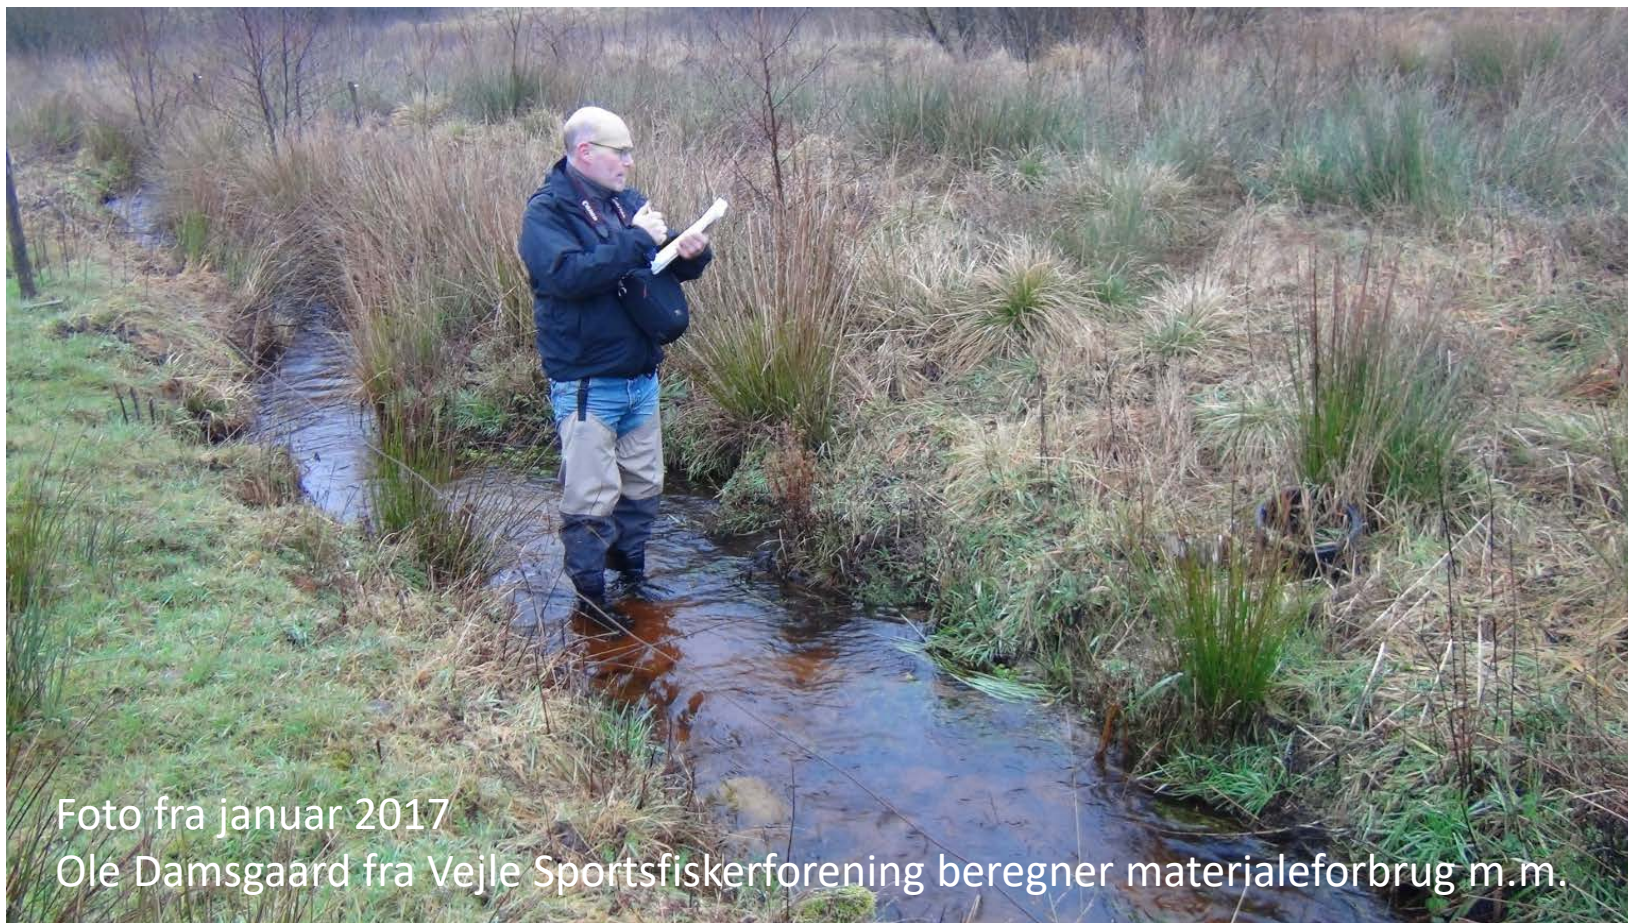
Foto fra januar 2017

# Amhede Bæk mangler gydebanks og ørreder

Der er mulighed for flere gydebanks. Faldet er iflg. regulativet ca. 6 promille  
(passende til at udlægge et jævnt lag gydegrus)

På kurset skal vi udlægge fem gydebanks med en gydegrusblanding til små vandløb

- 85 % i str. 16-32 mm
- 15 % i str. 33-64 mm

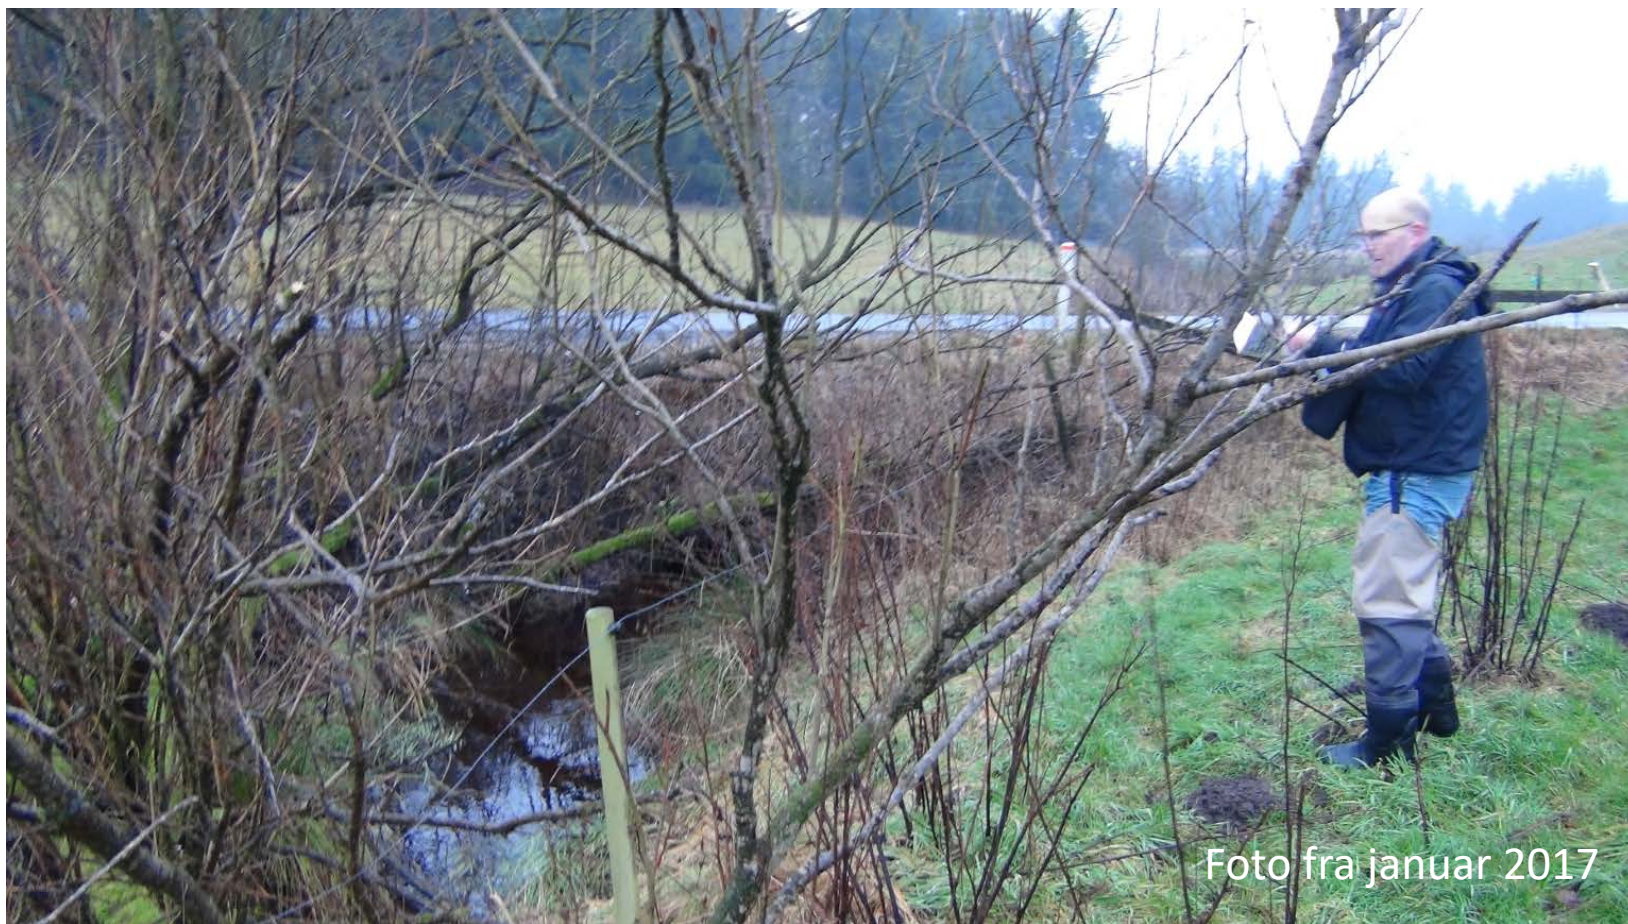
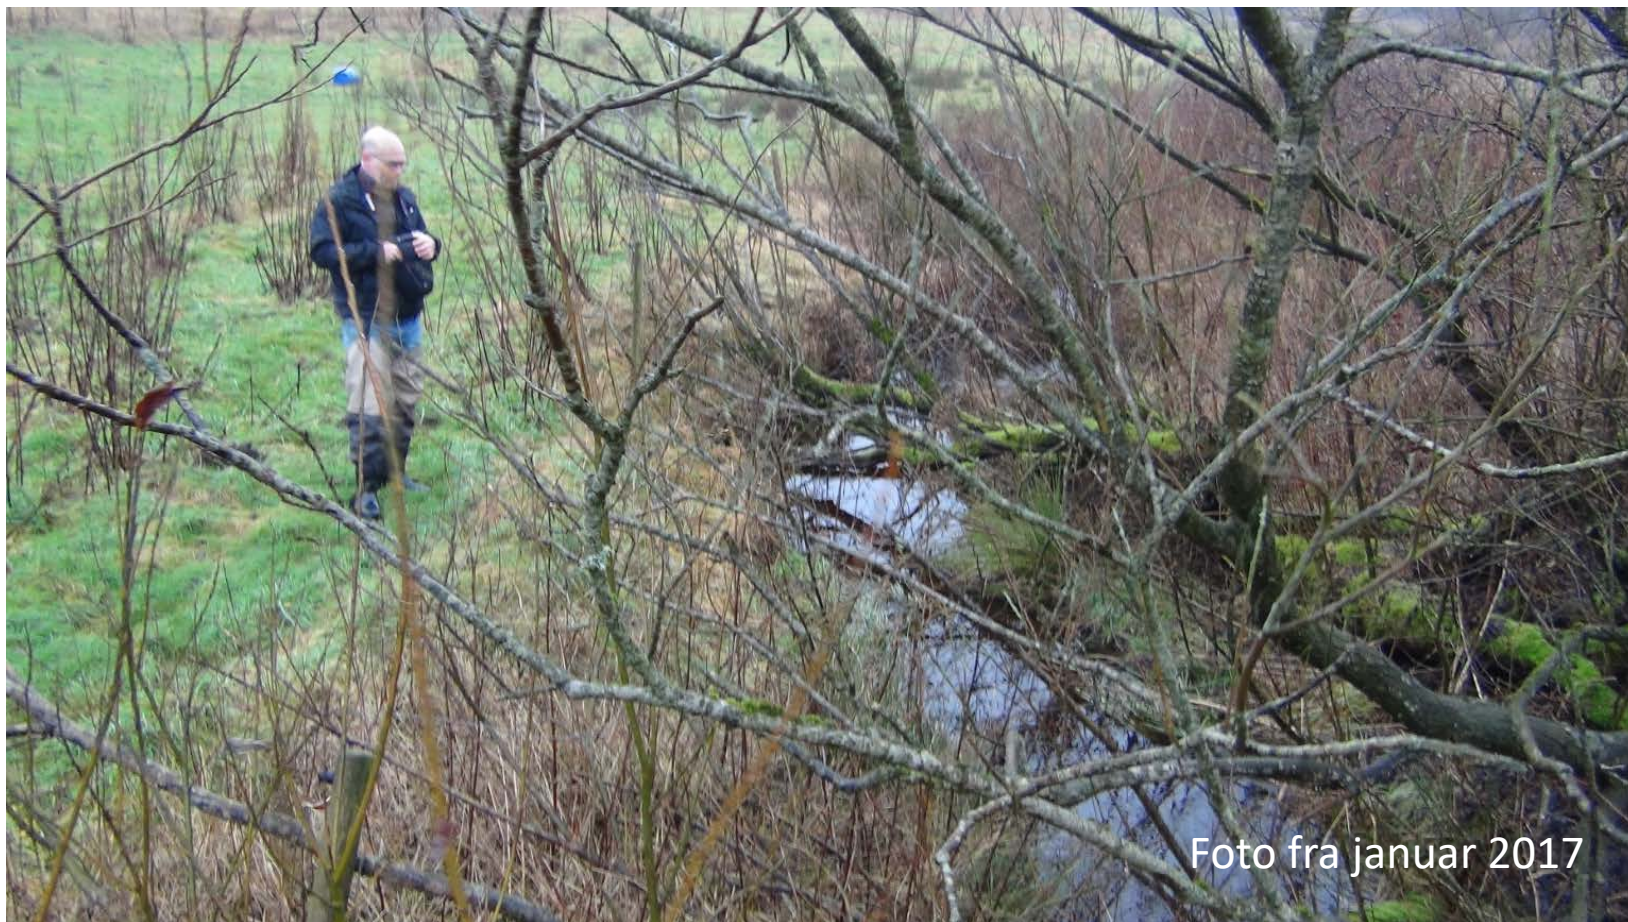
Foto fra januar 2017

# Amhede Bæk skal også restaureres lige nedstrøms Veerstvej (der kan laves en gydebanke lige her, udlagt direkte fra lastbil)
