# Grundkursus i vandløbsrestaurering

Vejle, 16.-18. september 2016

En fotoserie om, hvordan en flok naturvenner var på kursus  
og på en time genskabte gydemuligheder i et ørredvandløb

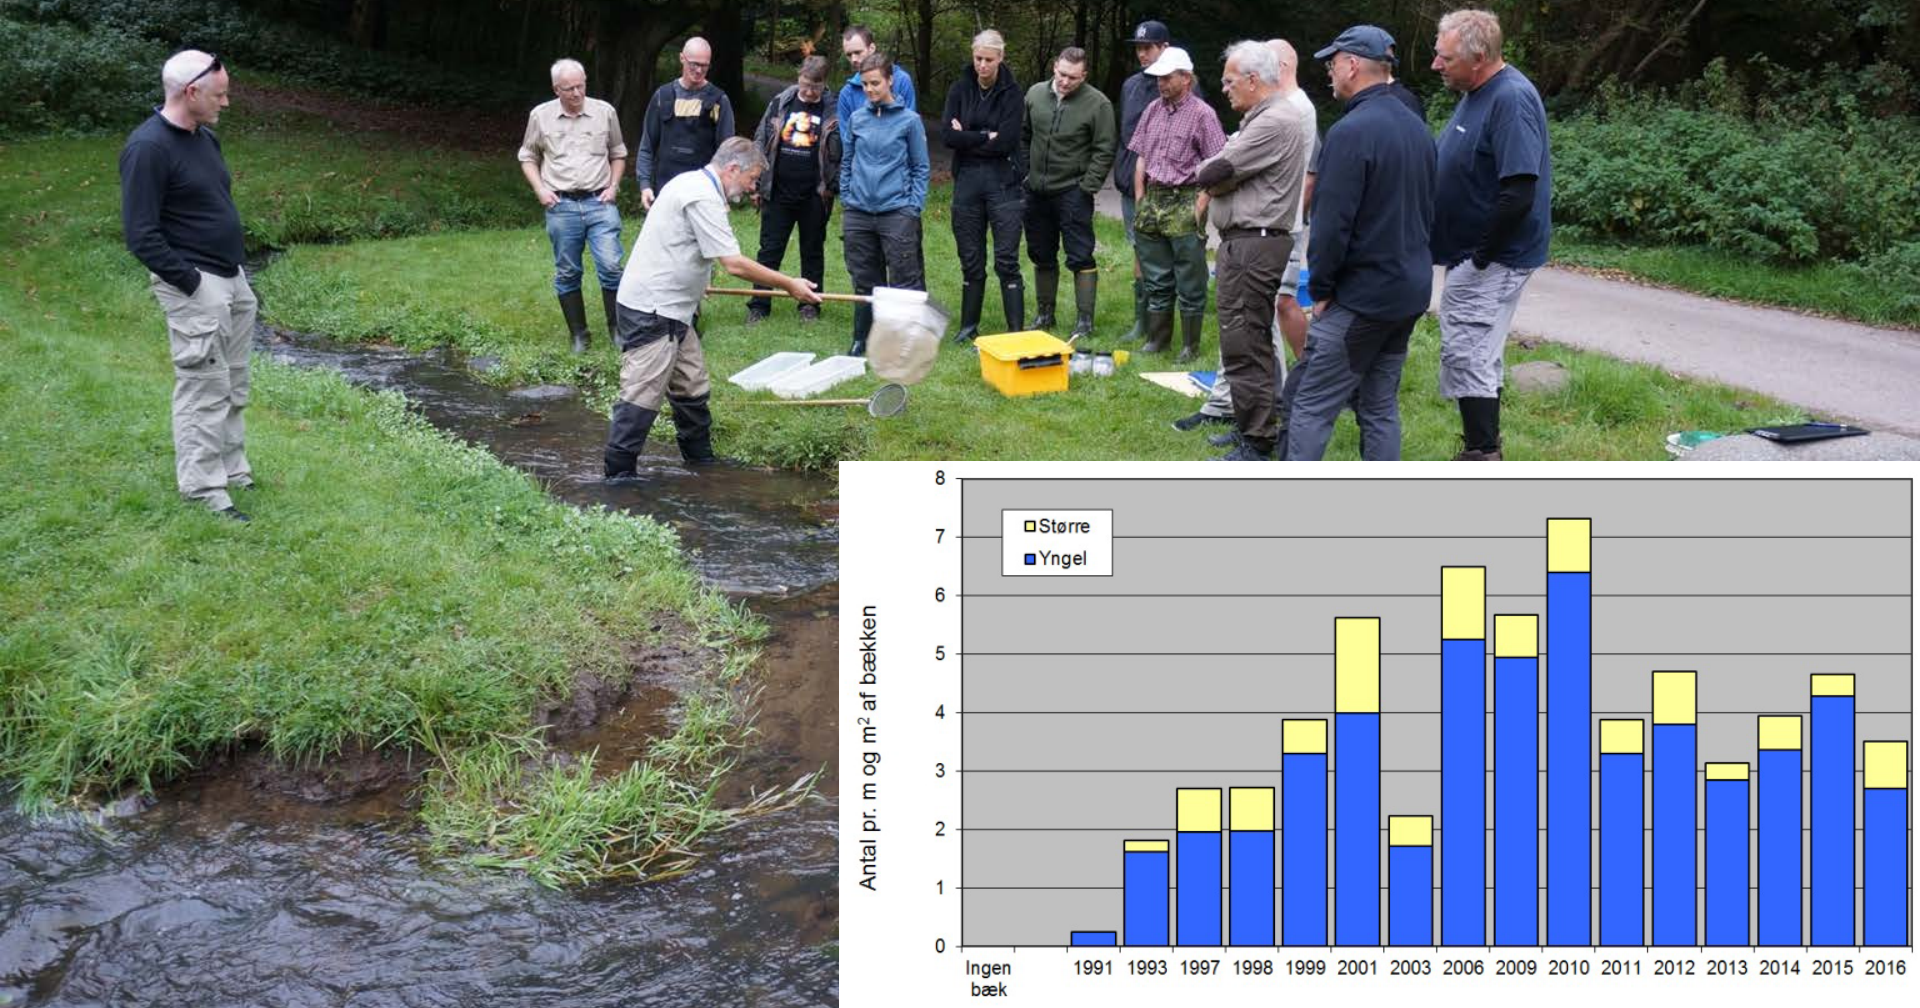
Jan Nielsen fortæller, hvordan man undersøger smådyrene med en faunaketcher, kombineret med at pille smådyr af sten og grene. Artssammensætningen viser meget om, hvor rent vandet er, og om der er levesteder for dyrene.

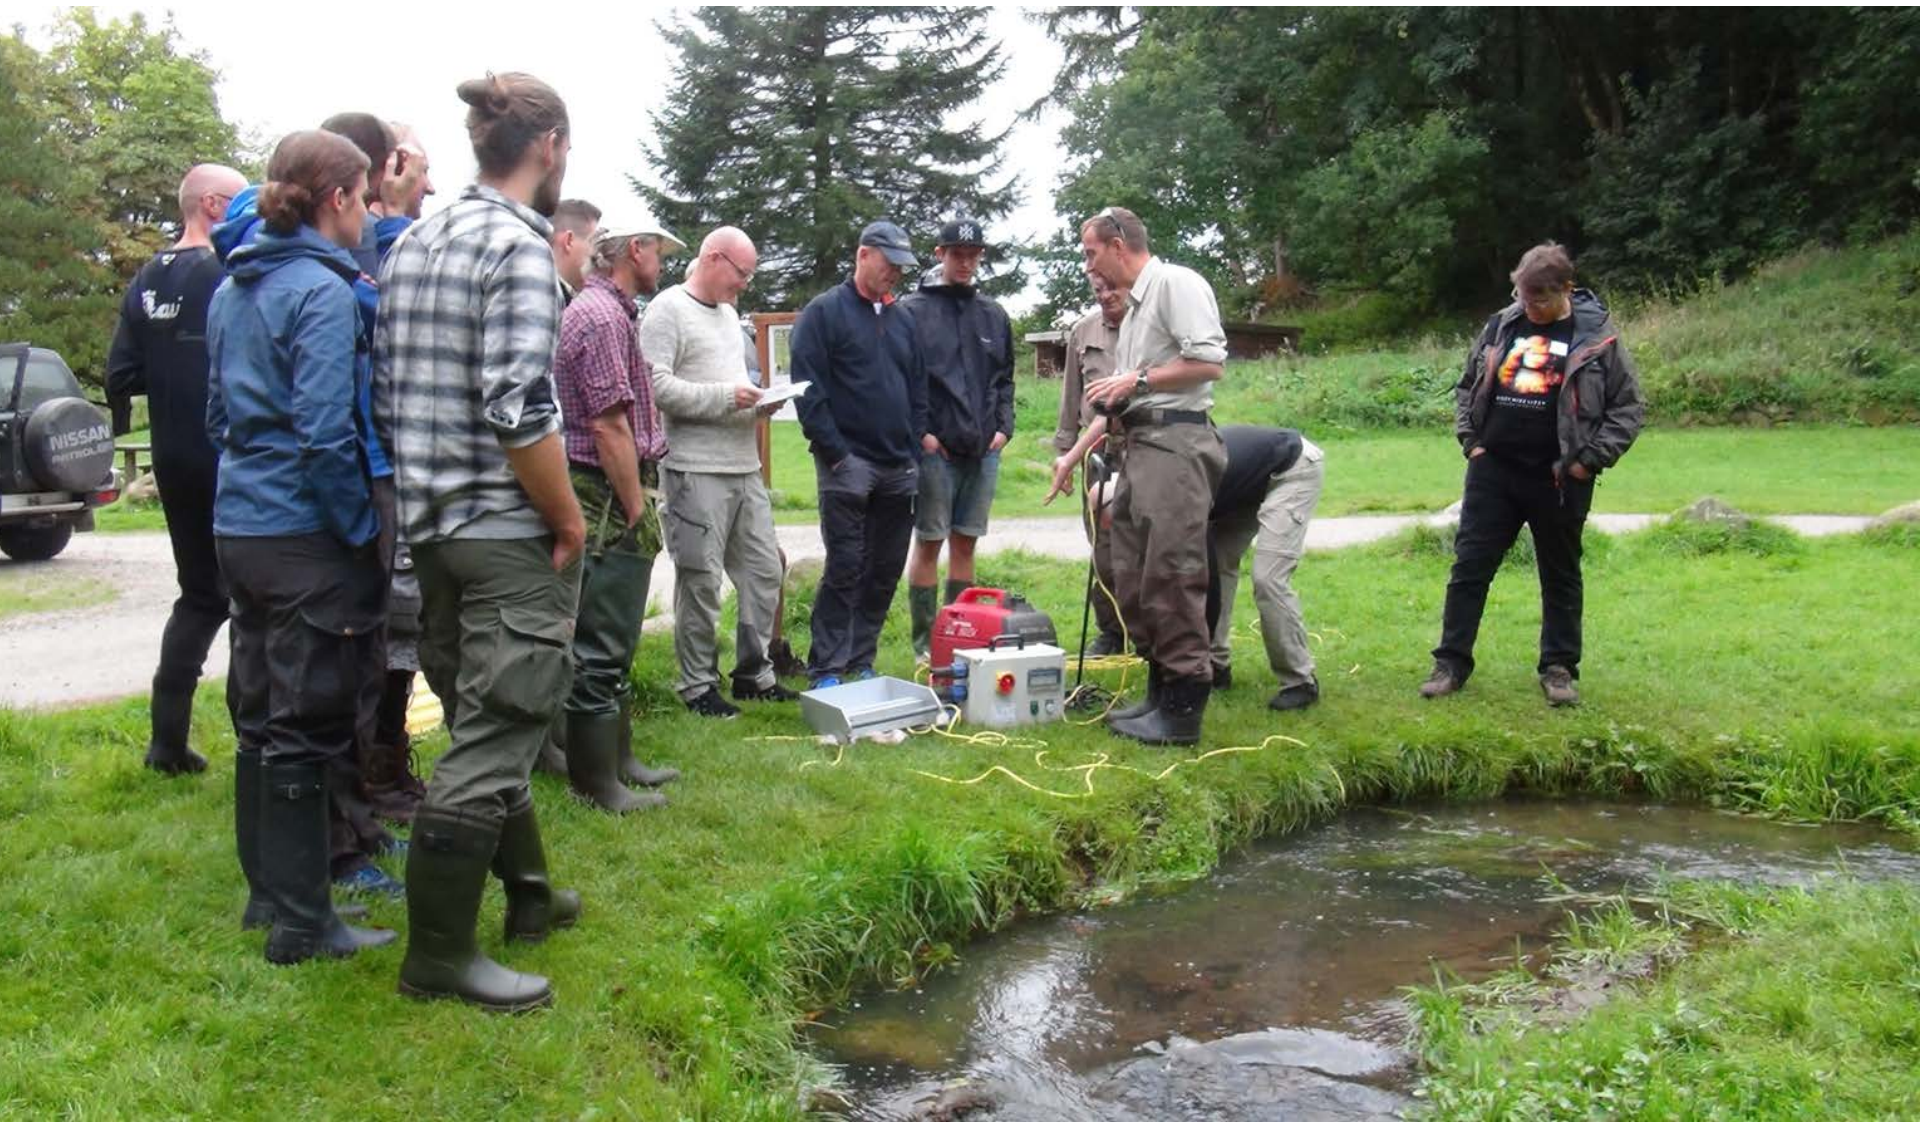
## Finn Sivebæk fortæller, hvordan man elektrofisker

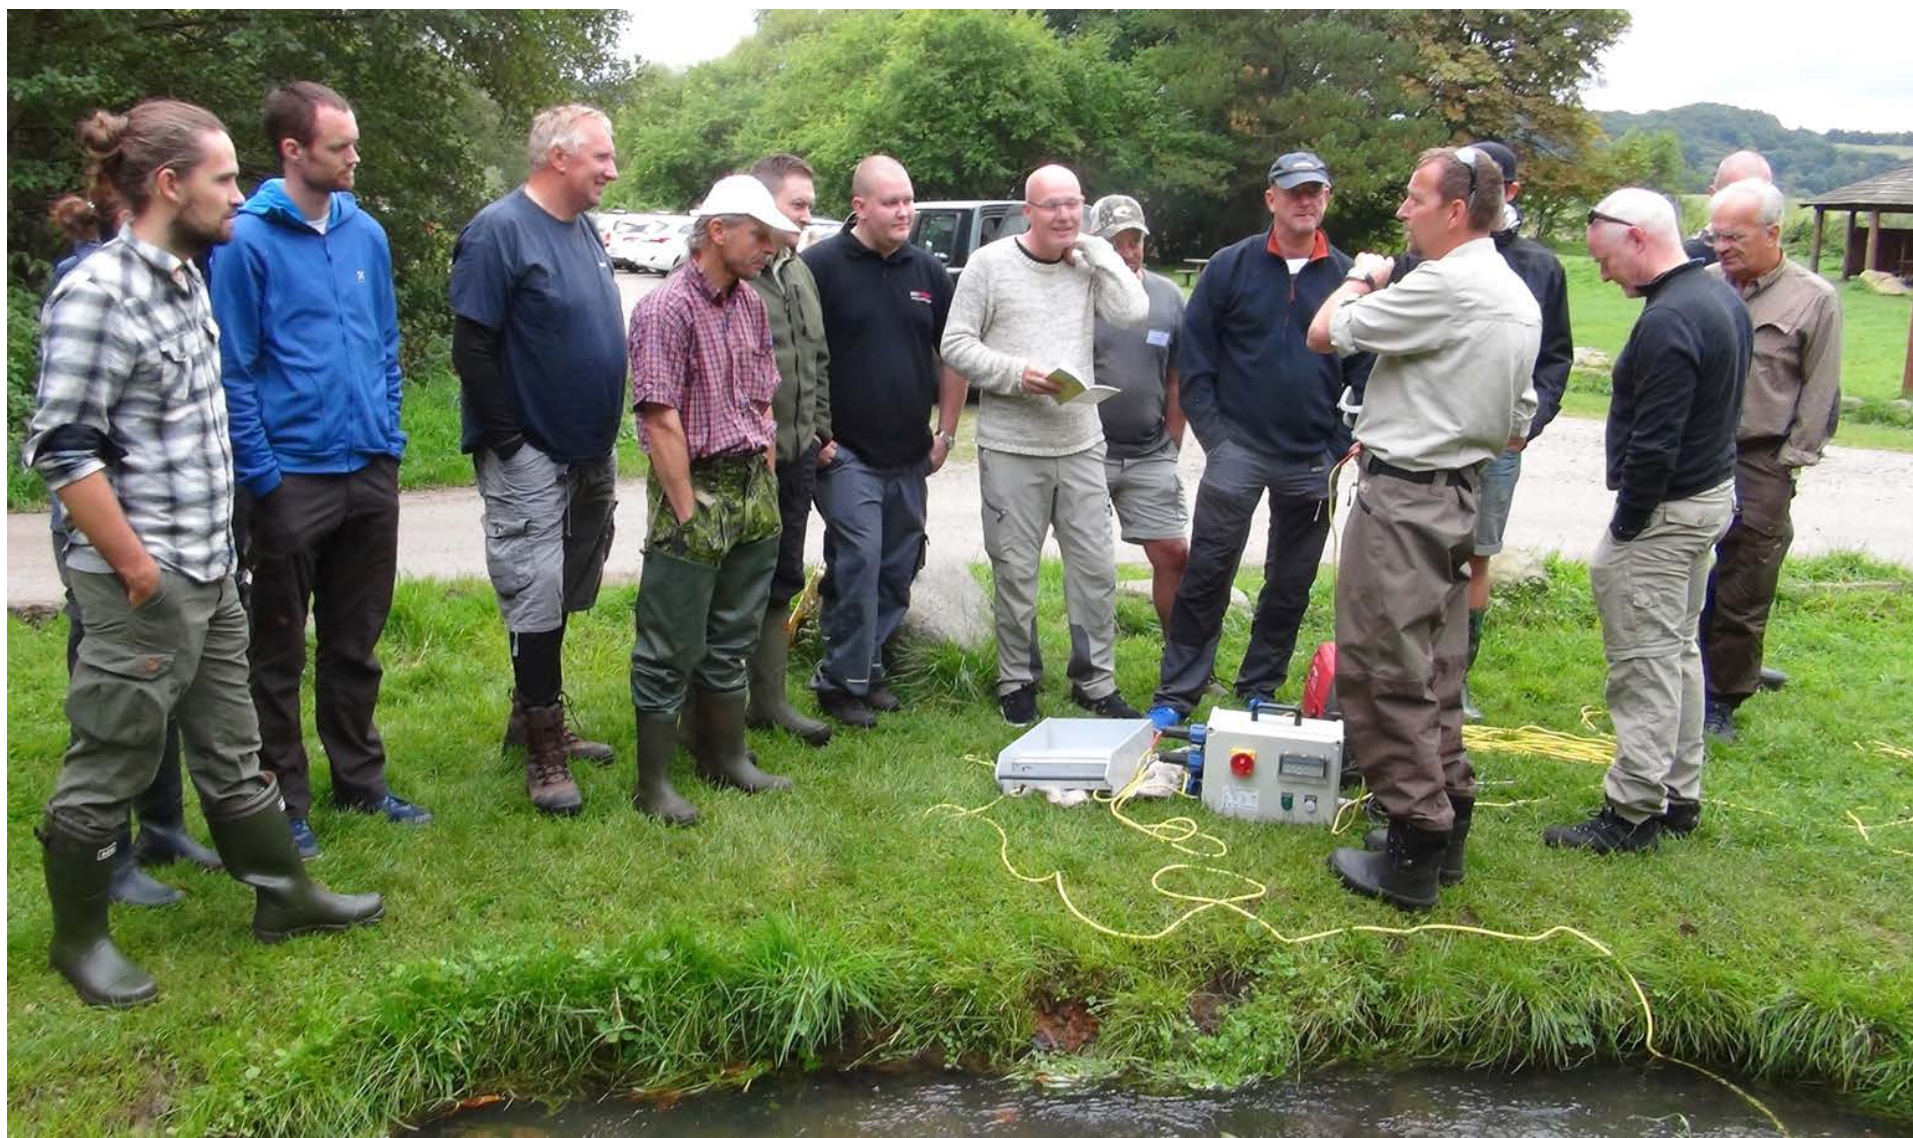
Ørredens yngel står i skjul på det lave vand ved bredderne

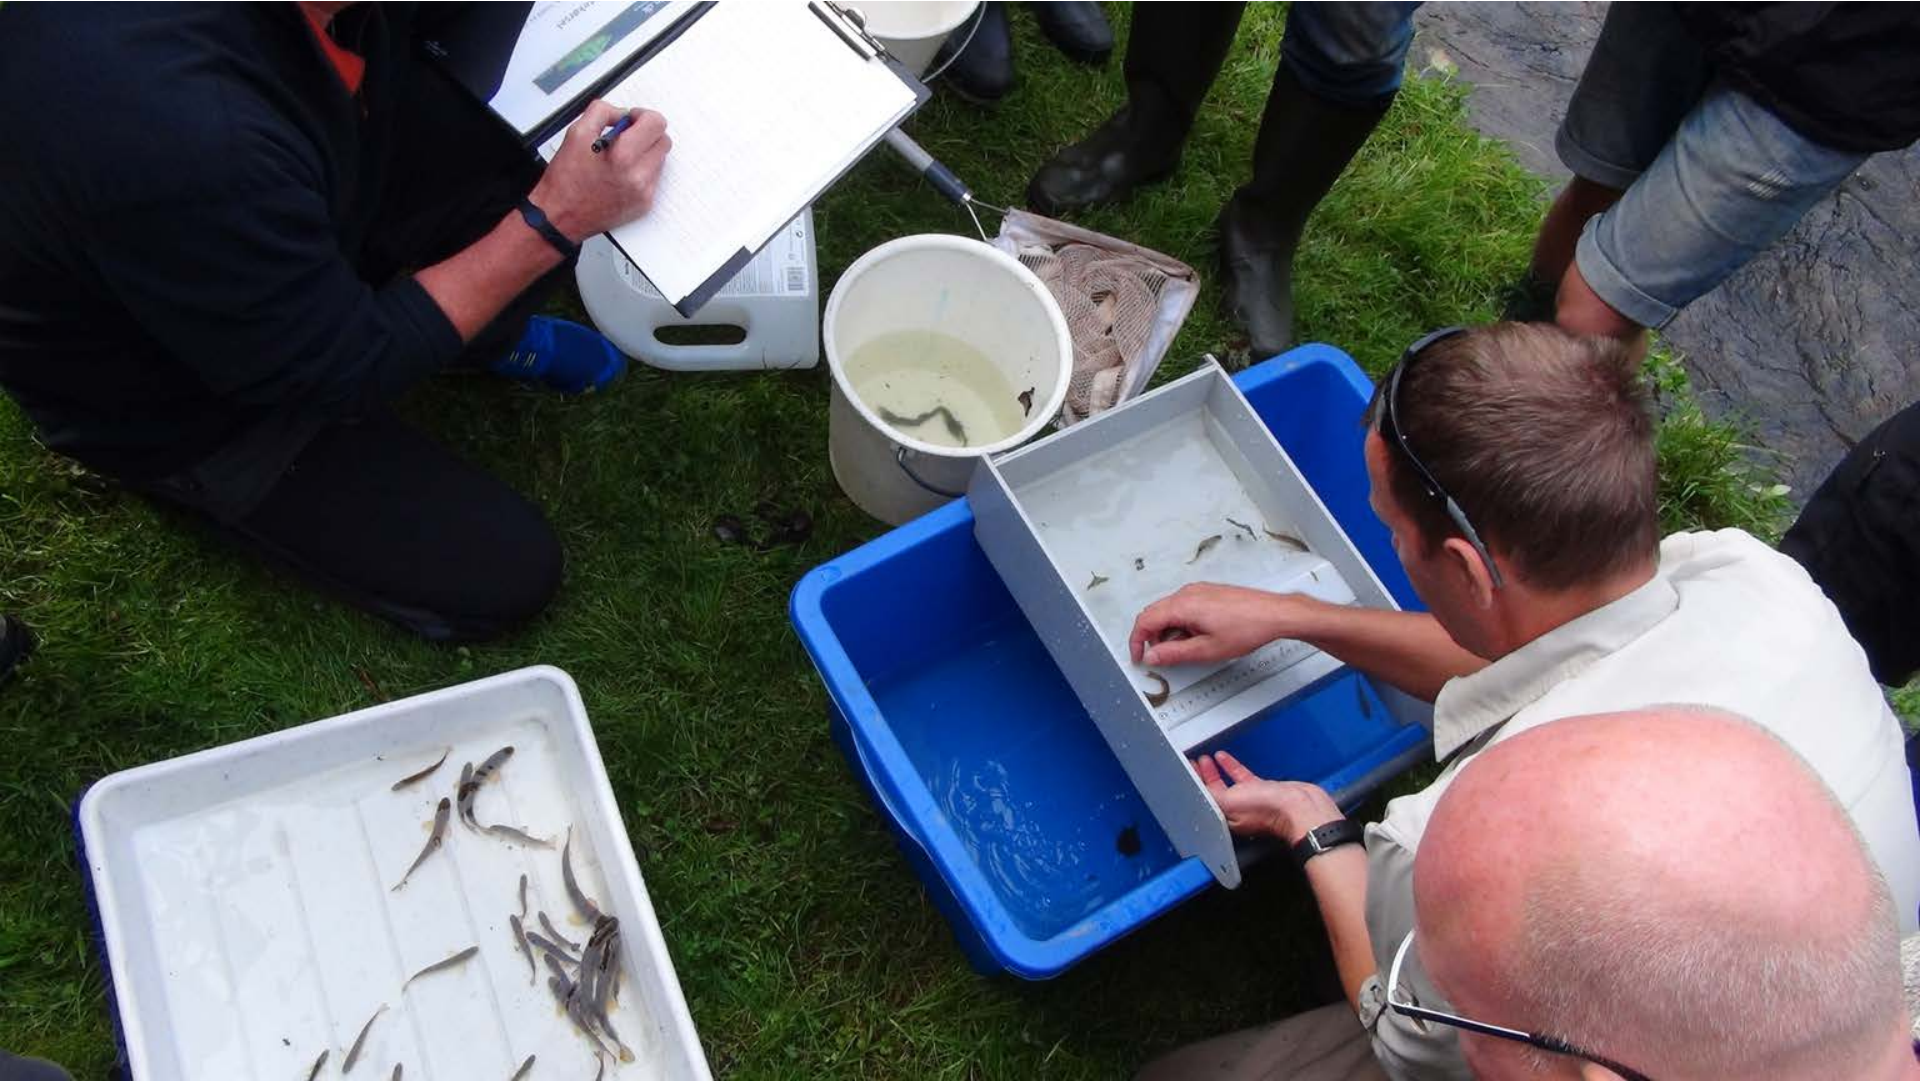
Hver fisk markeres med en streg på et "længdeskema"  
Ynglen er  $5\frac{1}{2}$ - $8\frac{1}{2}$  cm lange. Etårsfiskene er 10-14 cm.

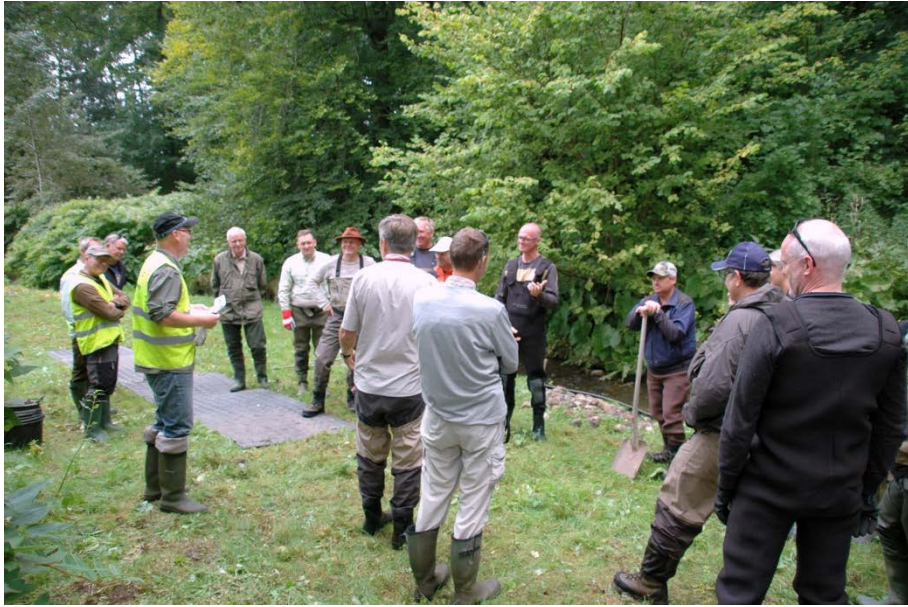
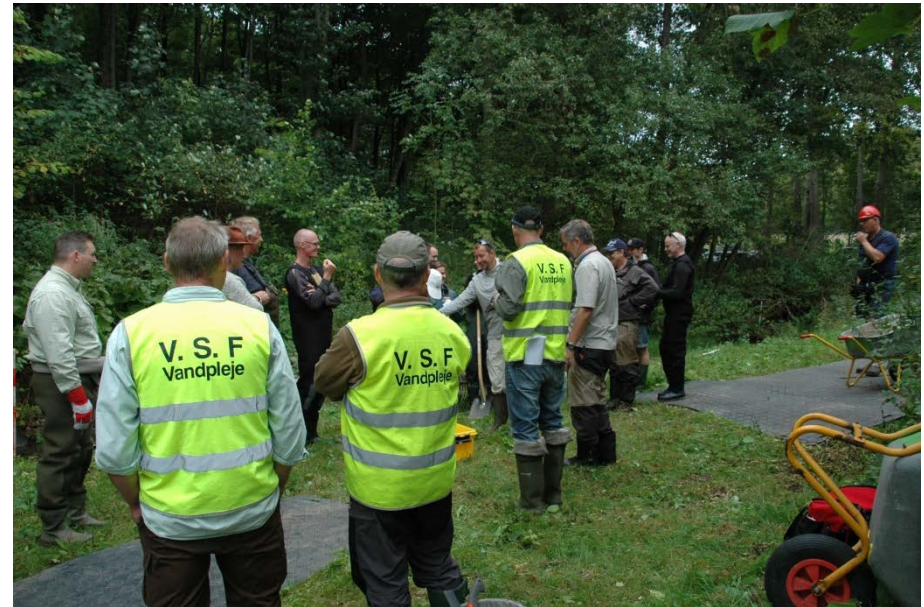
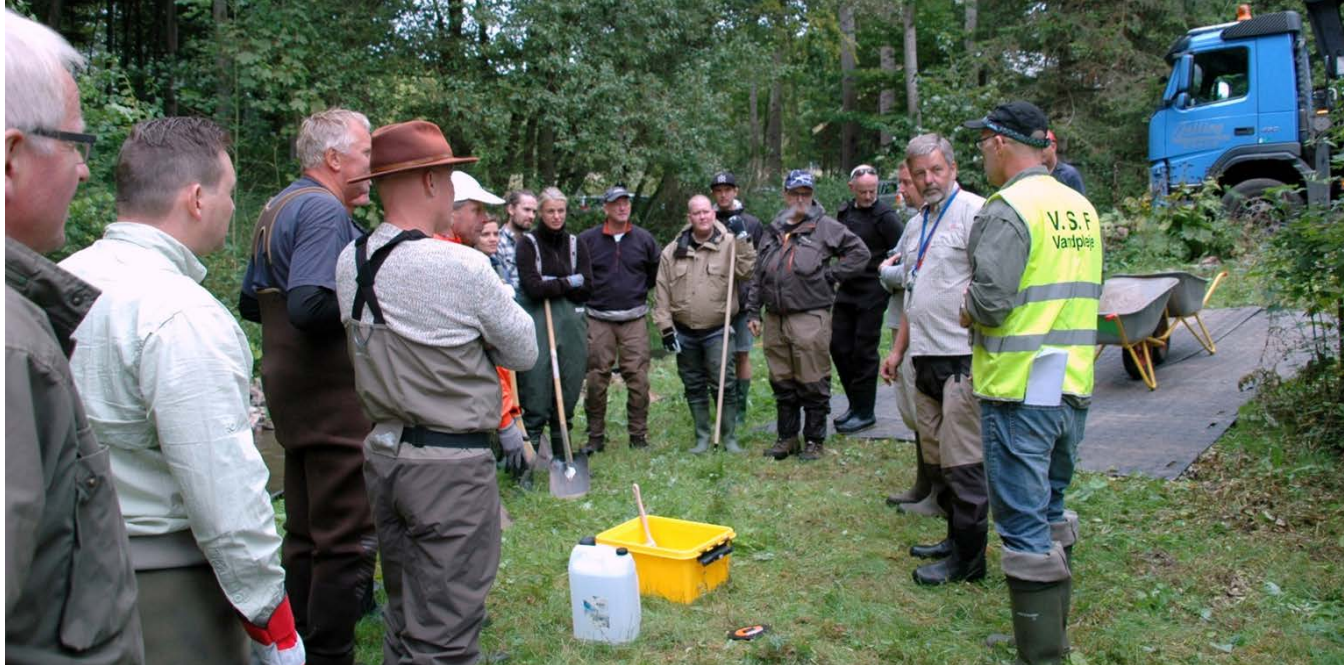
Gydebanke 1 nær vejen.

Lodsejeren har udlagt mange håndsten, men der er ikke noget gydegrus, kun sand.

Vi skal udlægge en gydegrusblanding til små vandløb,

- 85 % i str. 16-32 mm
- 15 % i str. 33-64 mm

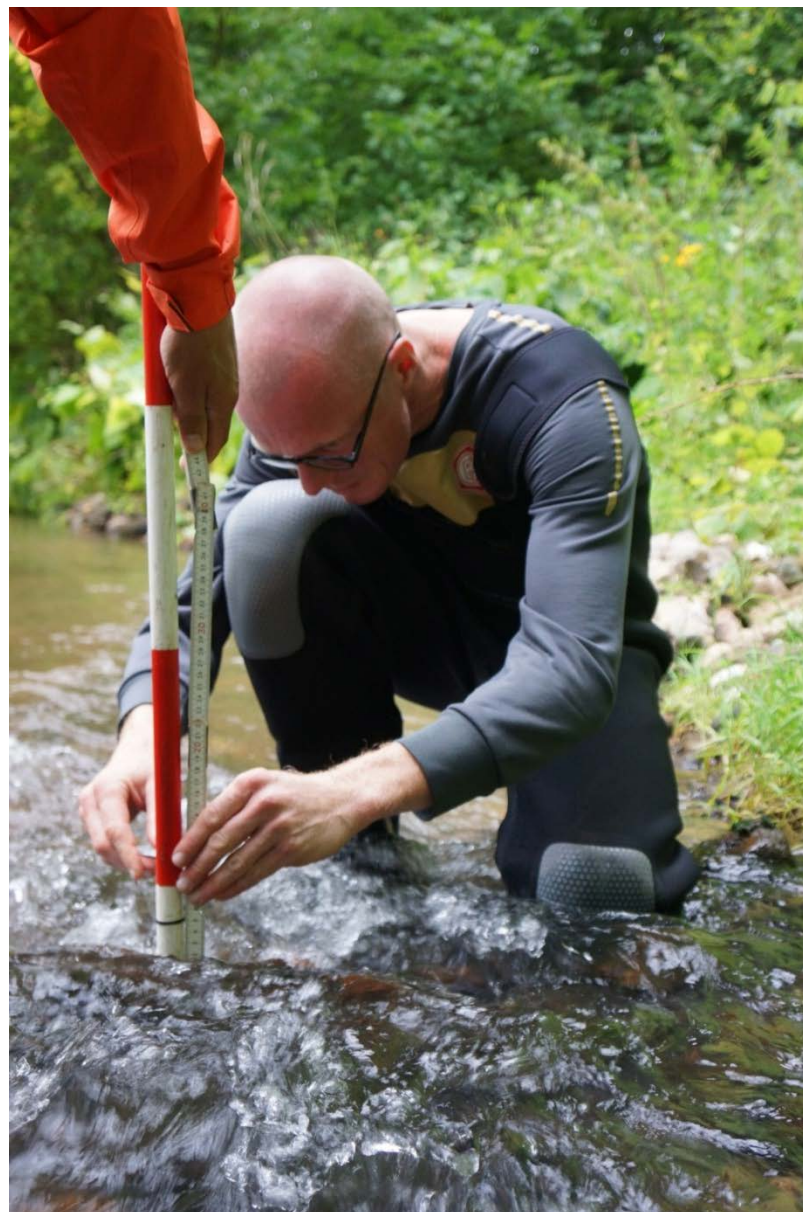
Vi må hæve vandstanden ca. 5 cm i den opstrøms ende af gydebanken.  
Det markeres med en strip på en landmålerstok.

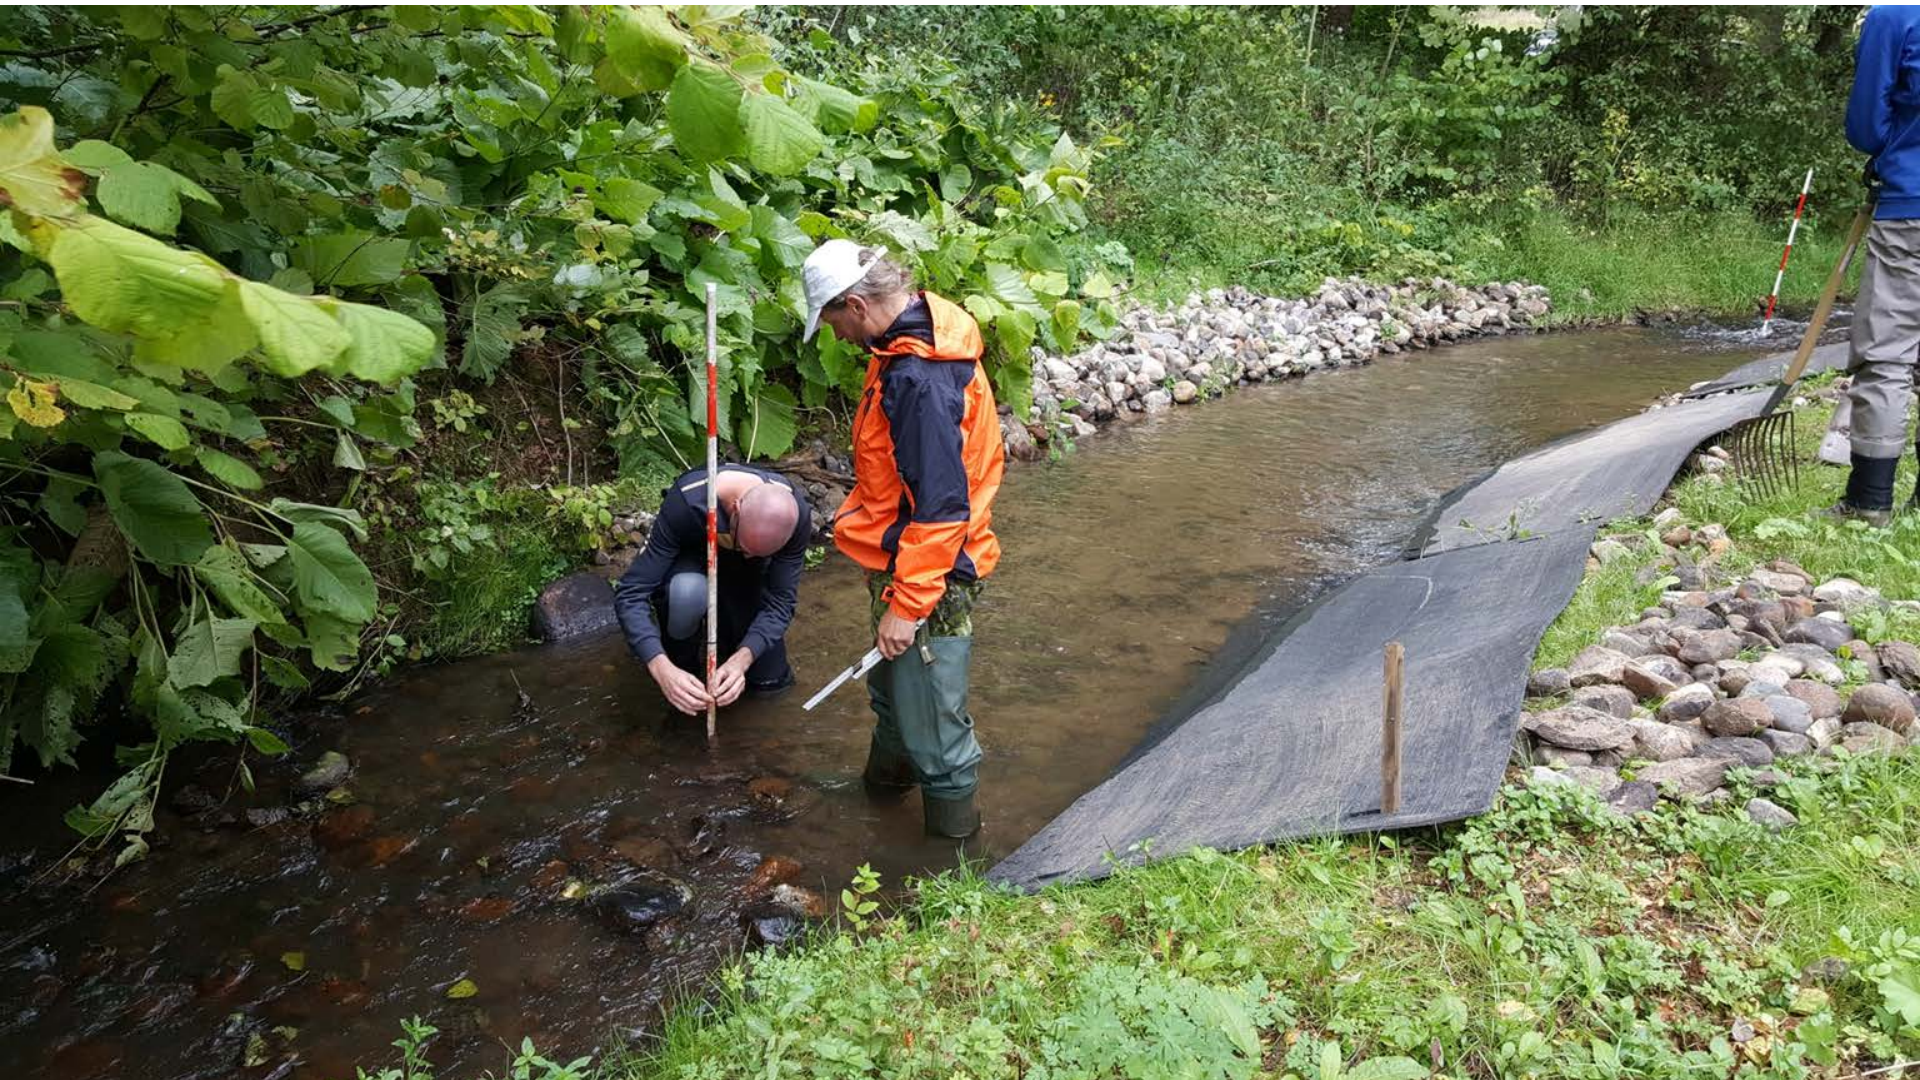
Vi vurderer, at bunden har et passende fald til en gydebanke (ca. 5 promille). Derfor hæver vi også vandstanden ca. 5 cm i den nedstrøms ende. Så får gydebanken det samme fald, som bækken har i forvejen.

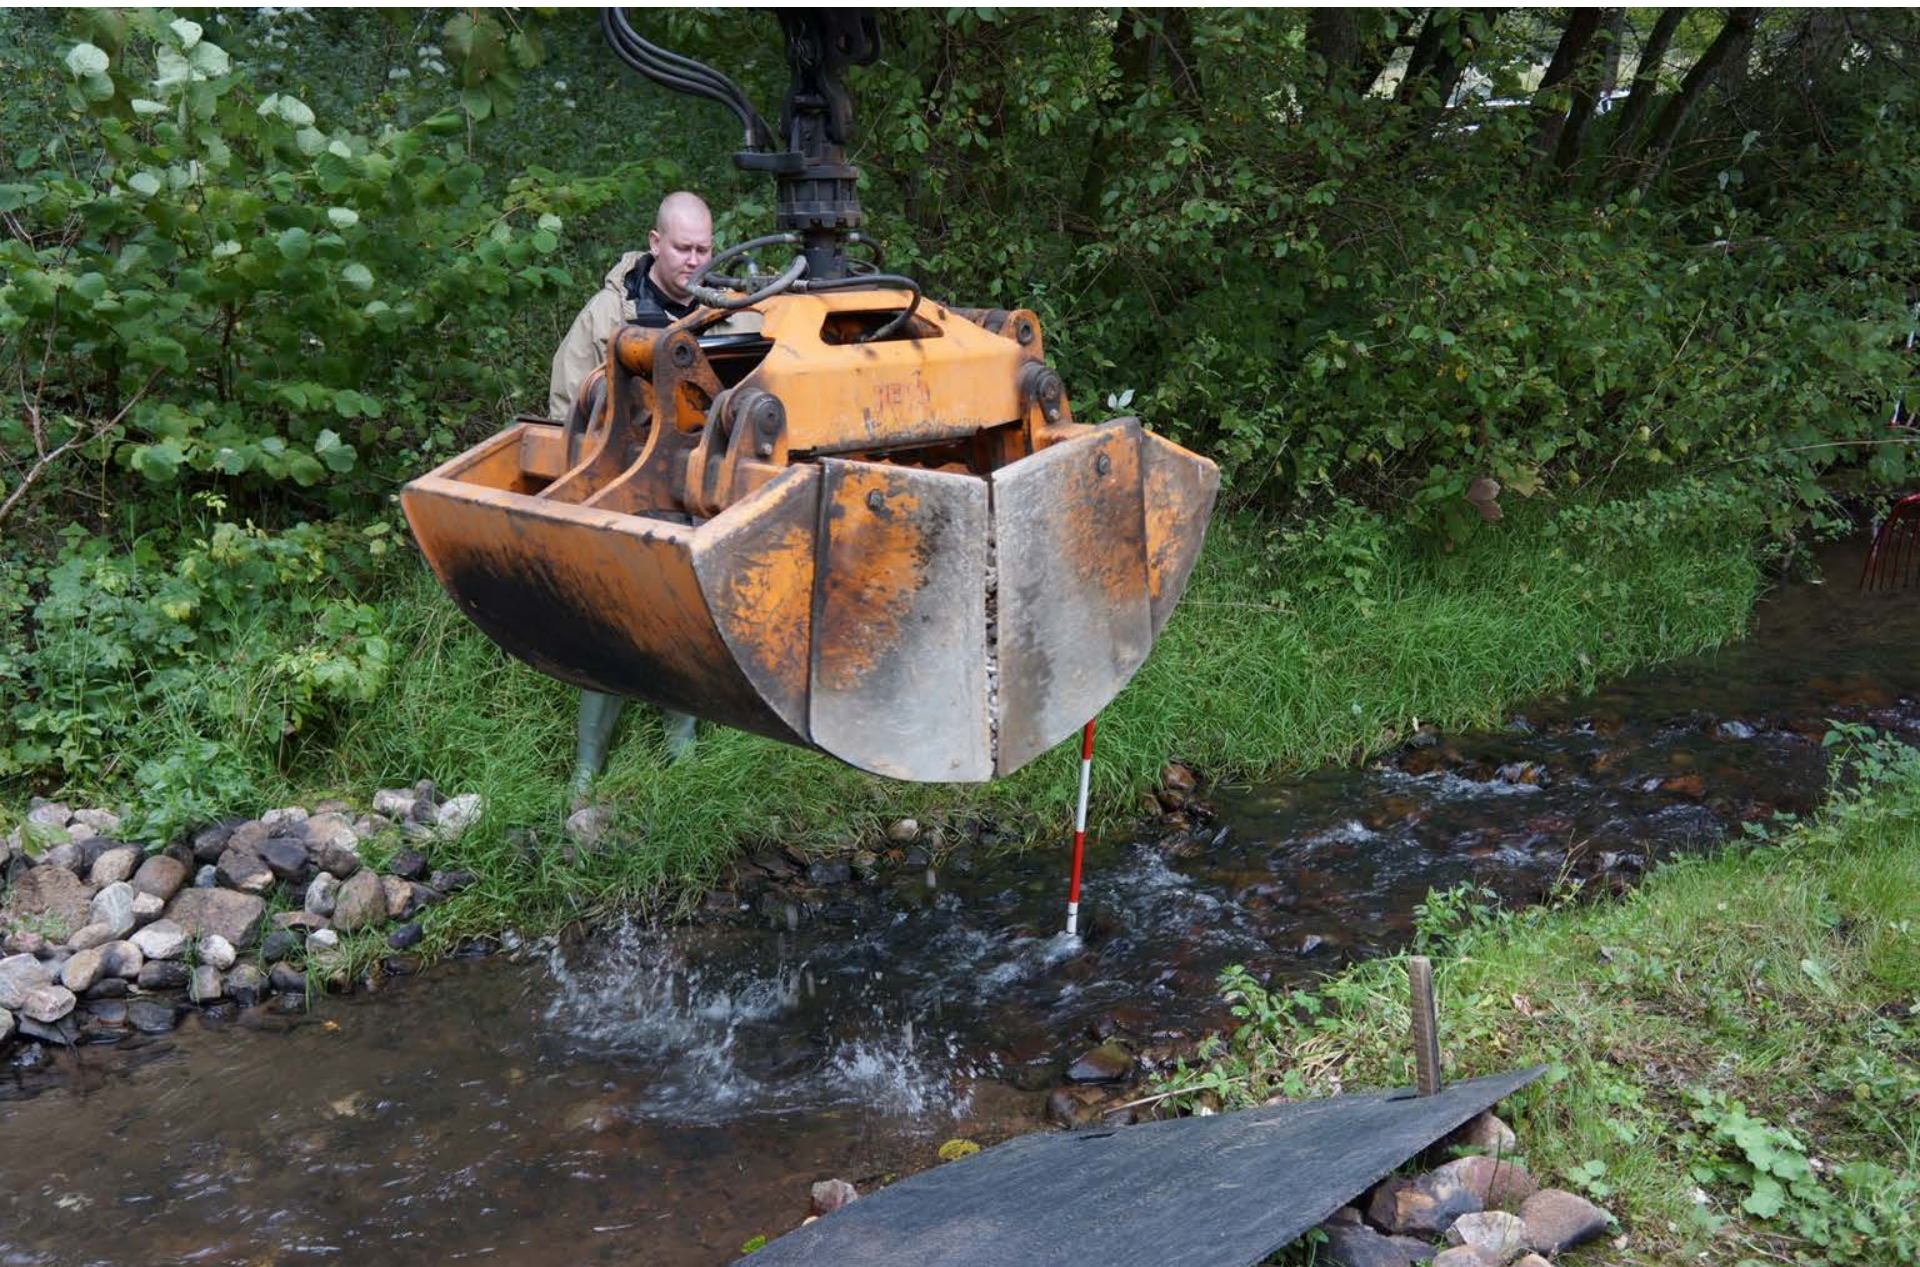
Det er nemt at lægge gydegruset ud med en lang udlæggerarm på lastbilen

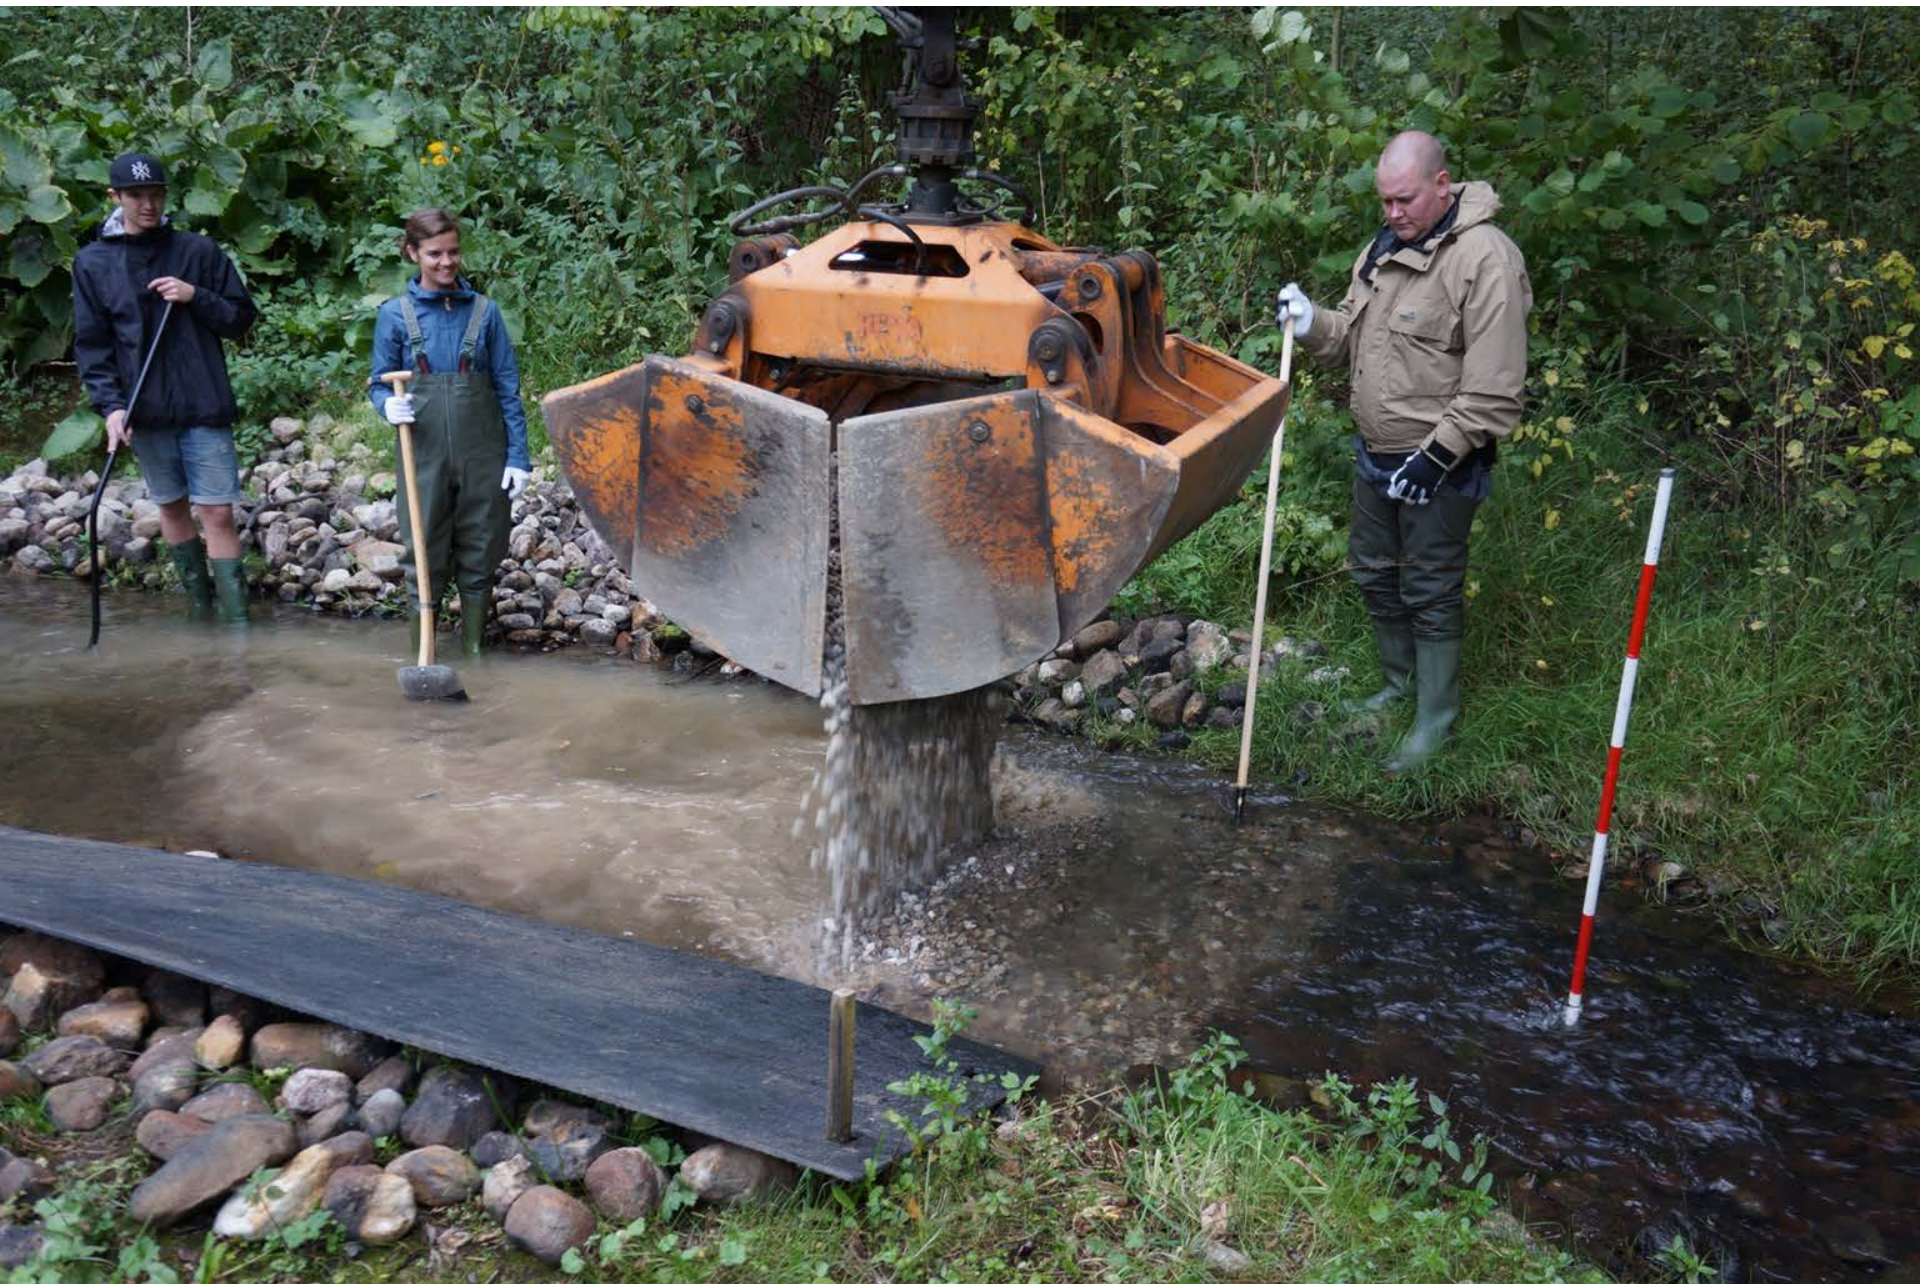
## Gydegruset jævnes ud

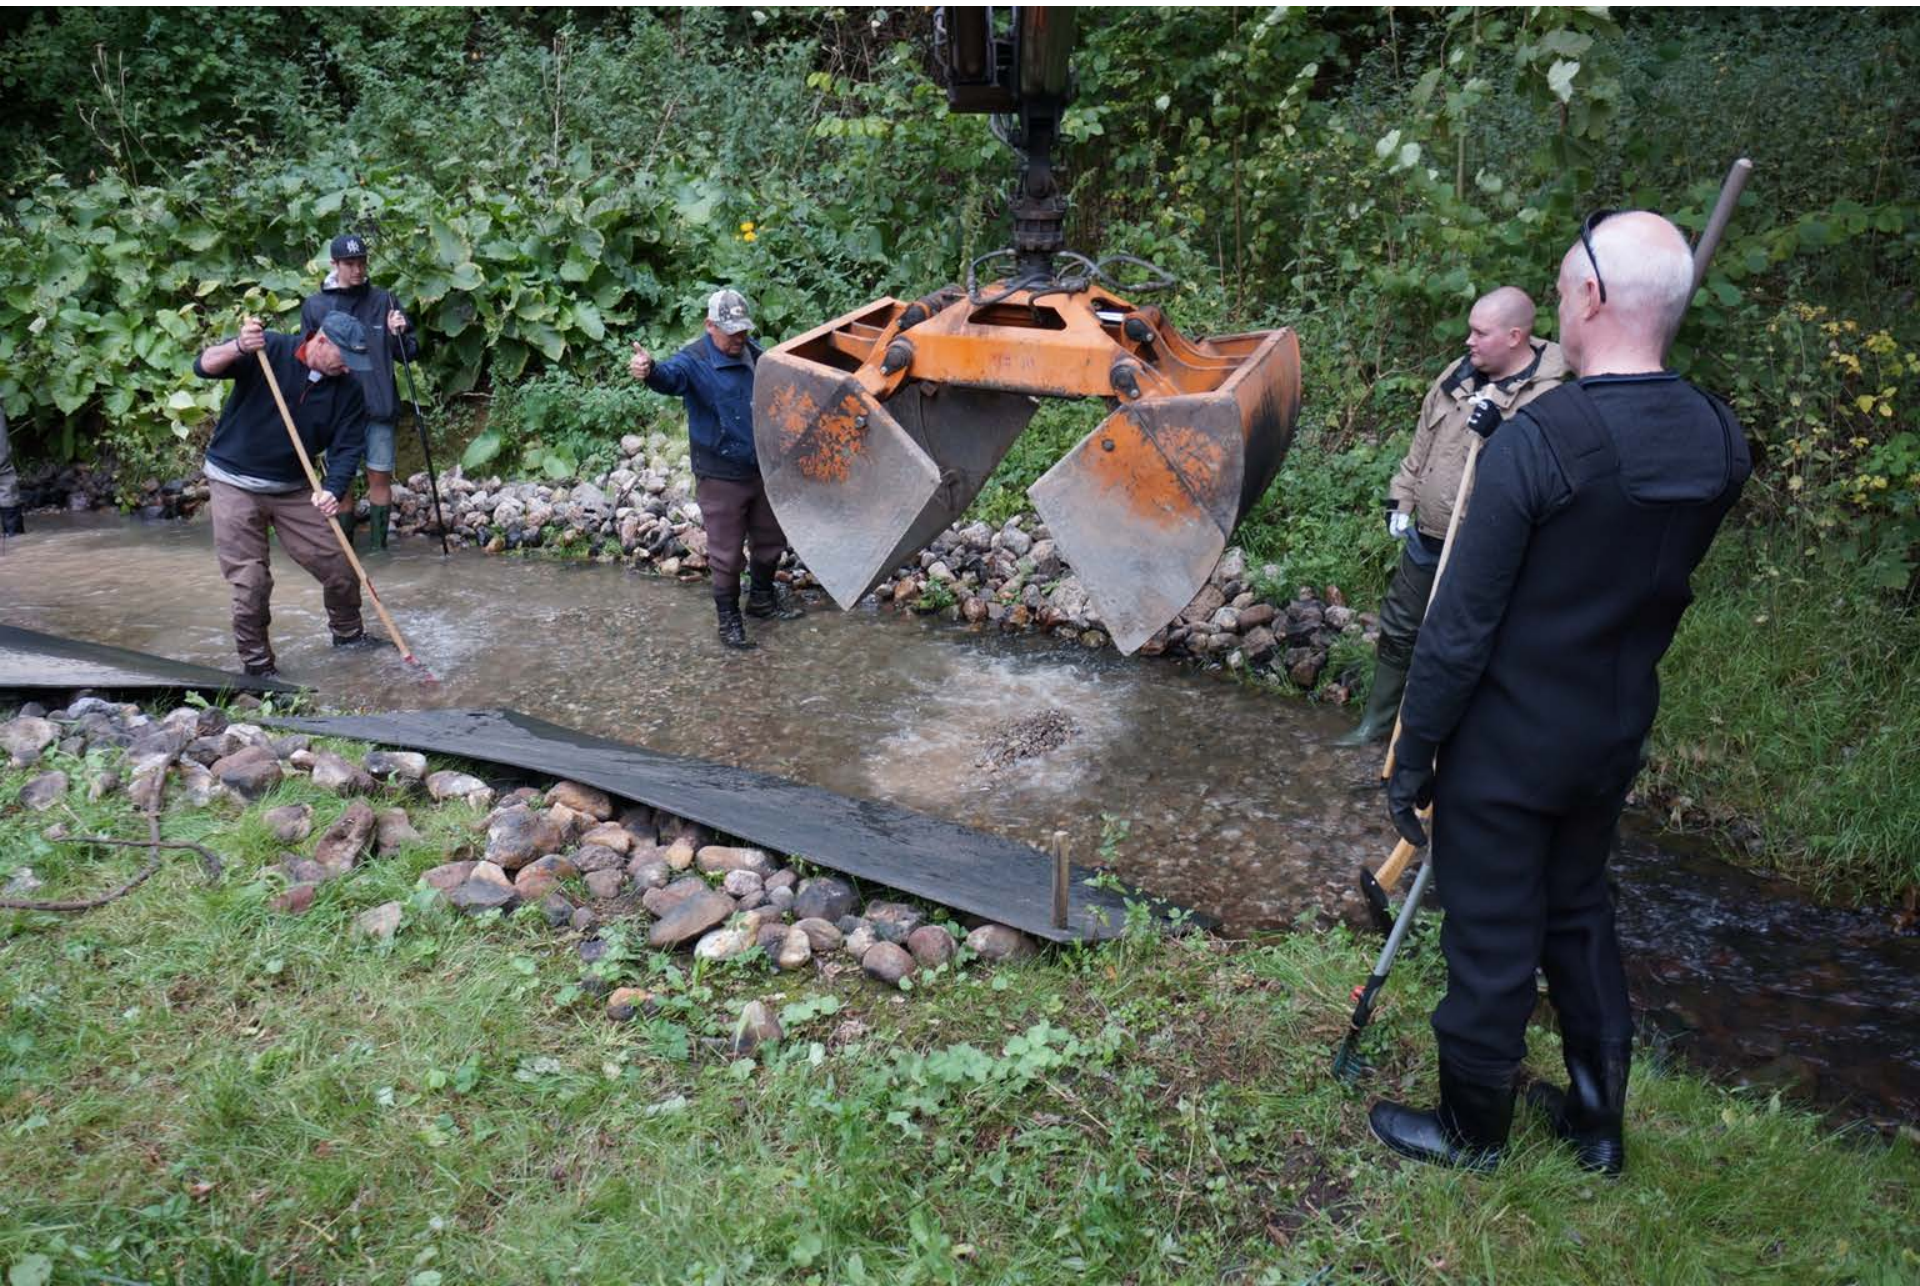
Vi havde glemt at bestille gydegruset blandet i grusgraven, så vi måtte selv blande det ved udlægningen. Næste gang husker vi at få det blandet i grusgraven, det er nemmest.

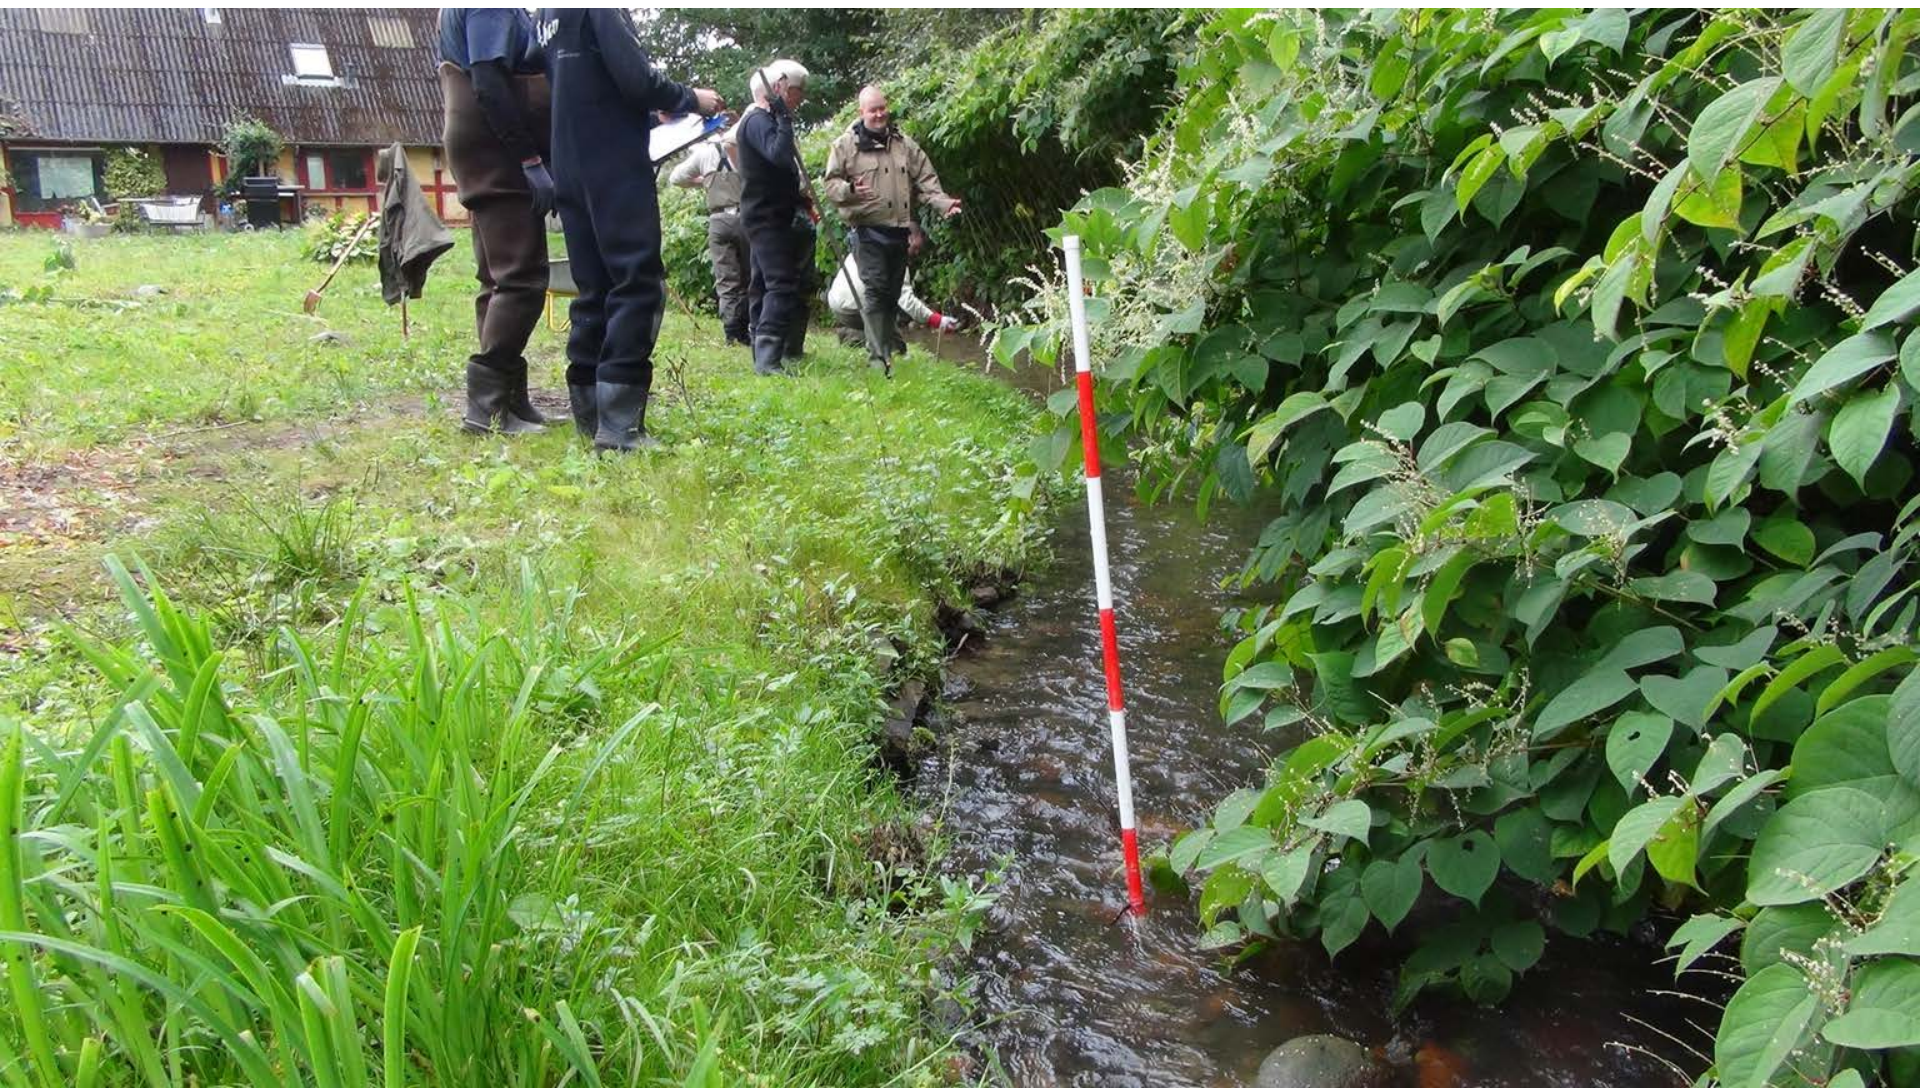
Kontrol af evt. opstuvning  
vha. landmålerstok med strip  
i vandoverfladen
