# Grundkursus i vandløbsrestaurering

Vejle, 16.-18. september 2016

En fotoserie om, hvordan en flok naturvenner var på kursus  
og på en time genskabte gydemuligheder i et ørredvandløb

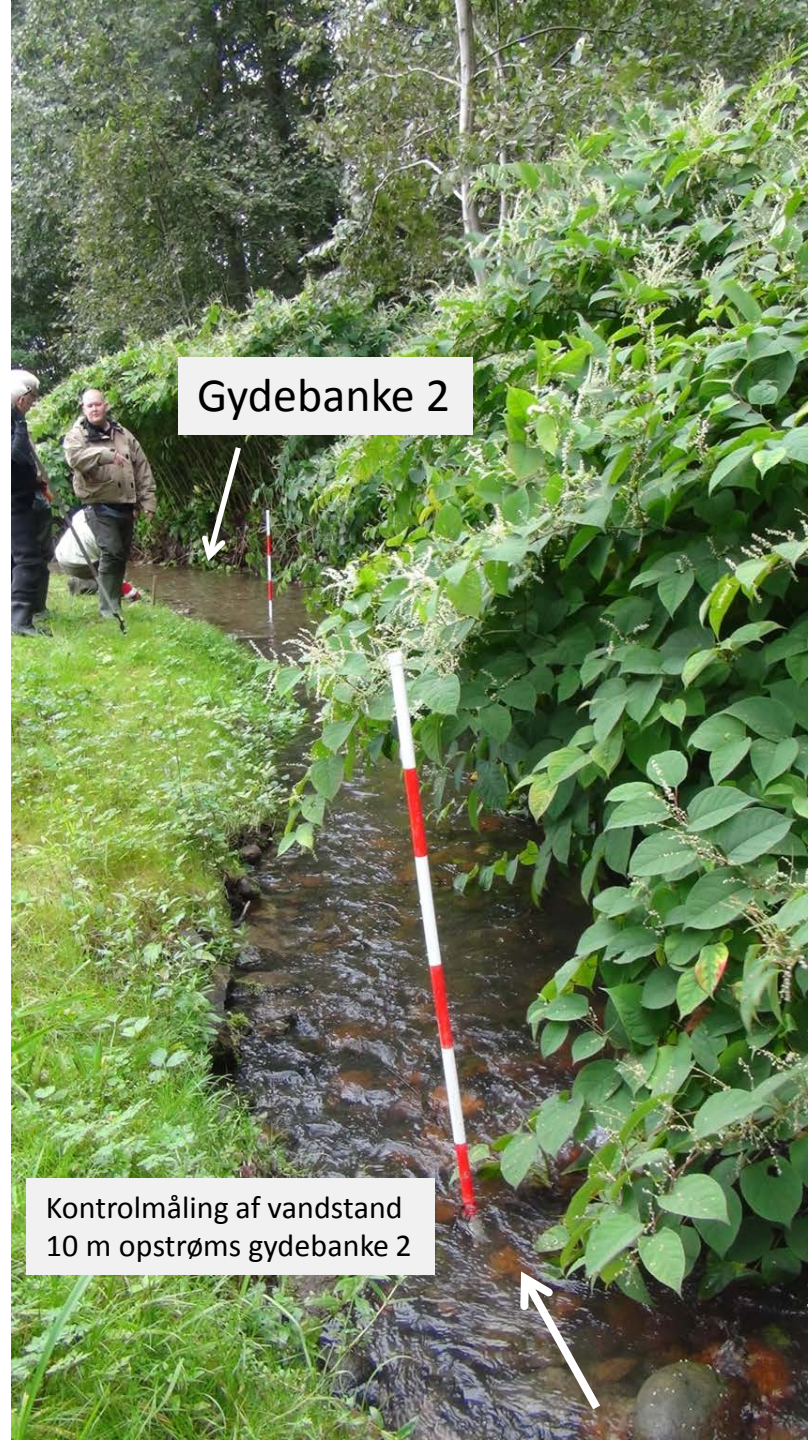
Kontrol af evt. opstuvning  
vha. landmålerstok med strip  
i vandoverfladen

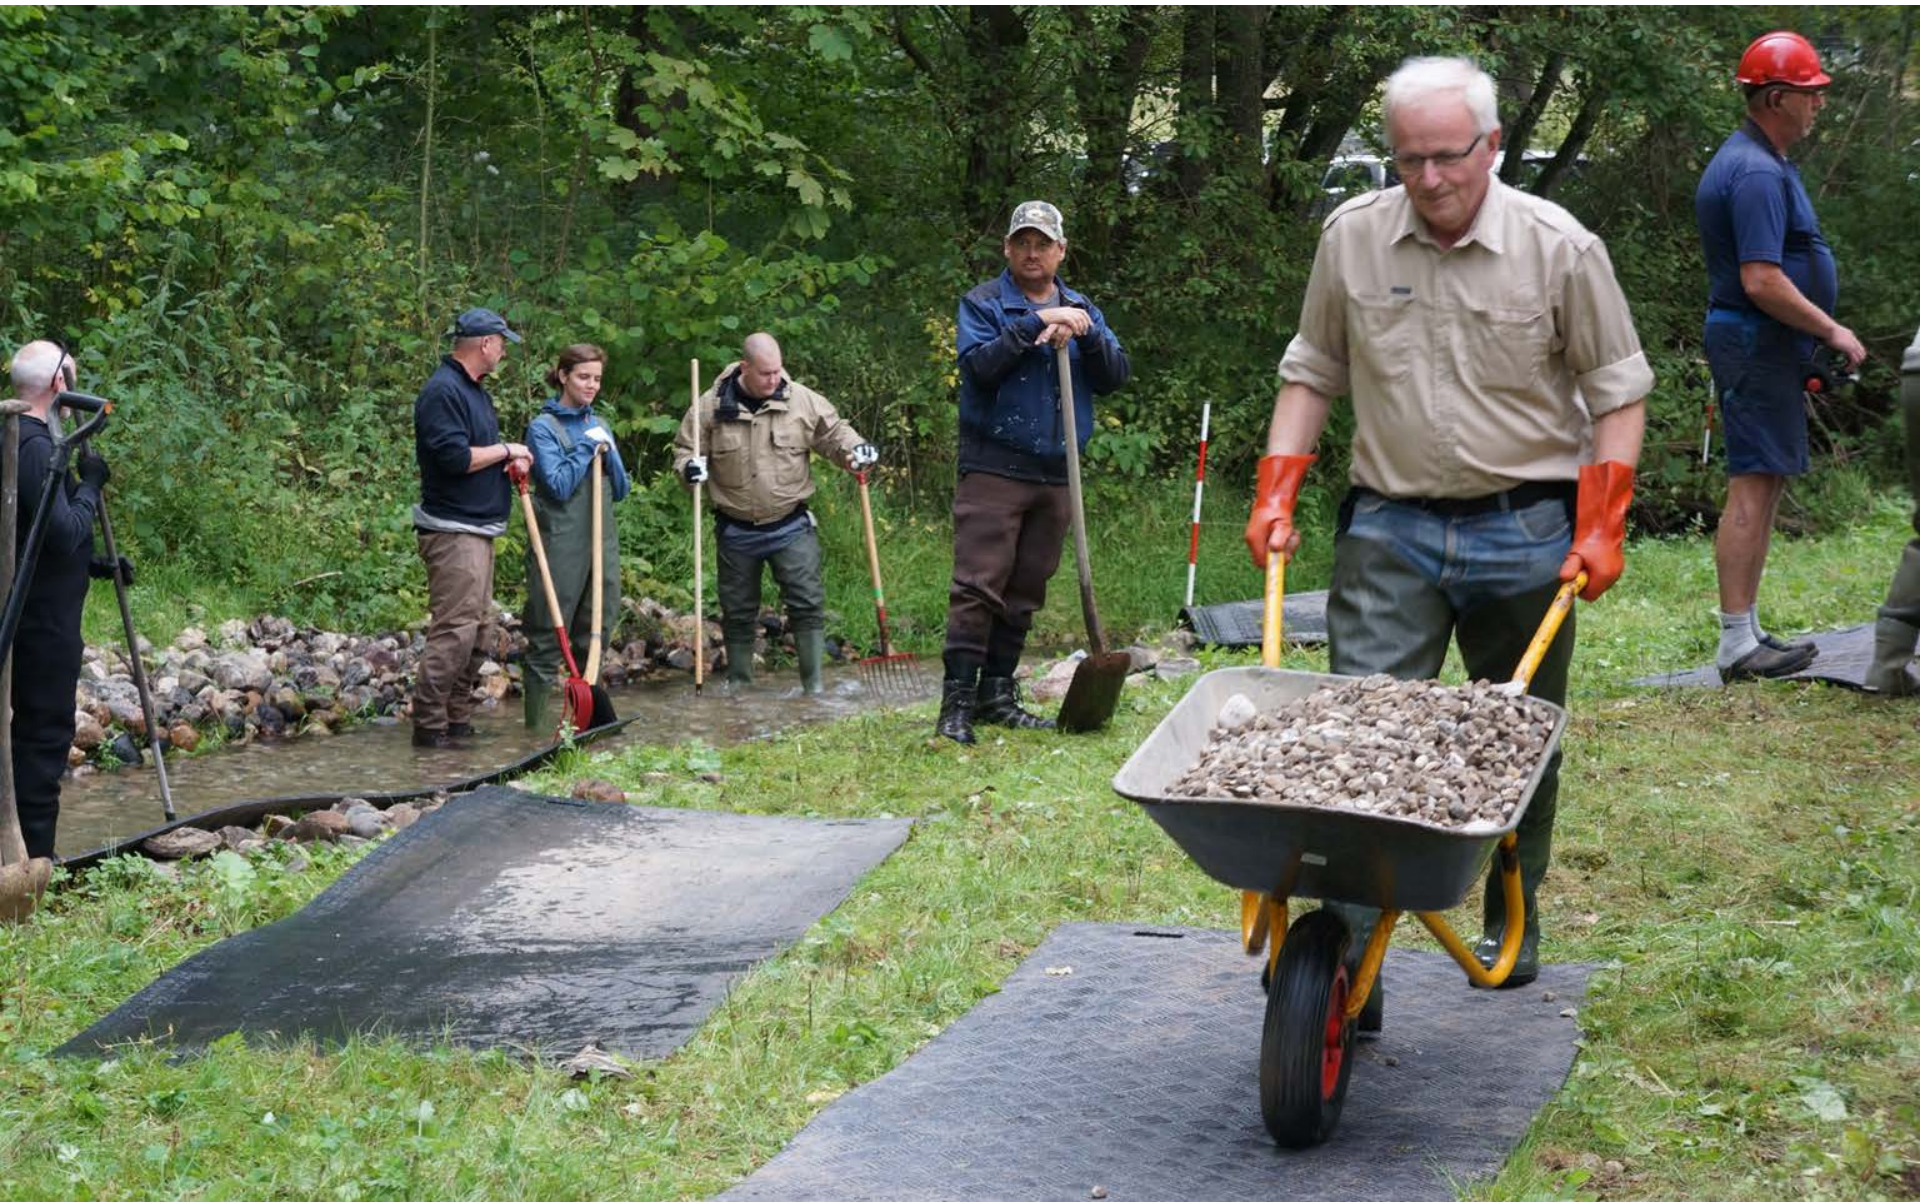
Gydebanke 2

Kontrolmåling af vandstand  
10 m opstrøms gydebanke 2

Gruset til gydebanke 2 blev kørt ud med trillebør. Der var ikke ret langt, og der skulle "kun" bruges 4 m<sup>3</sup>. Normalt bruges en minidumper, rendegraver o.lign.

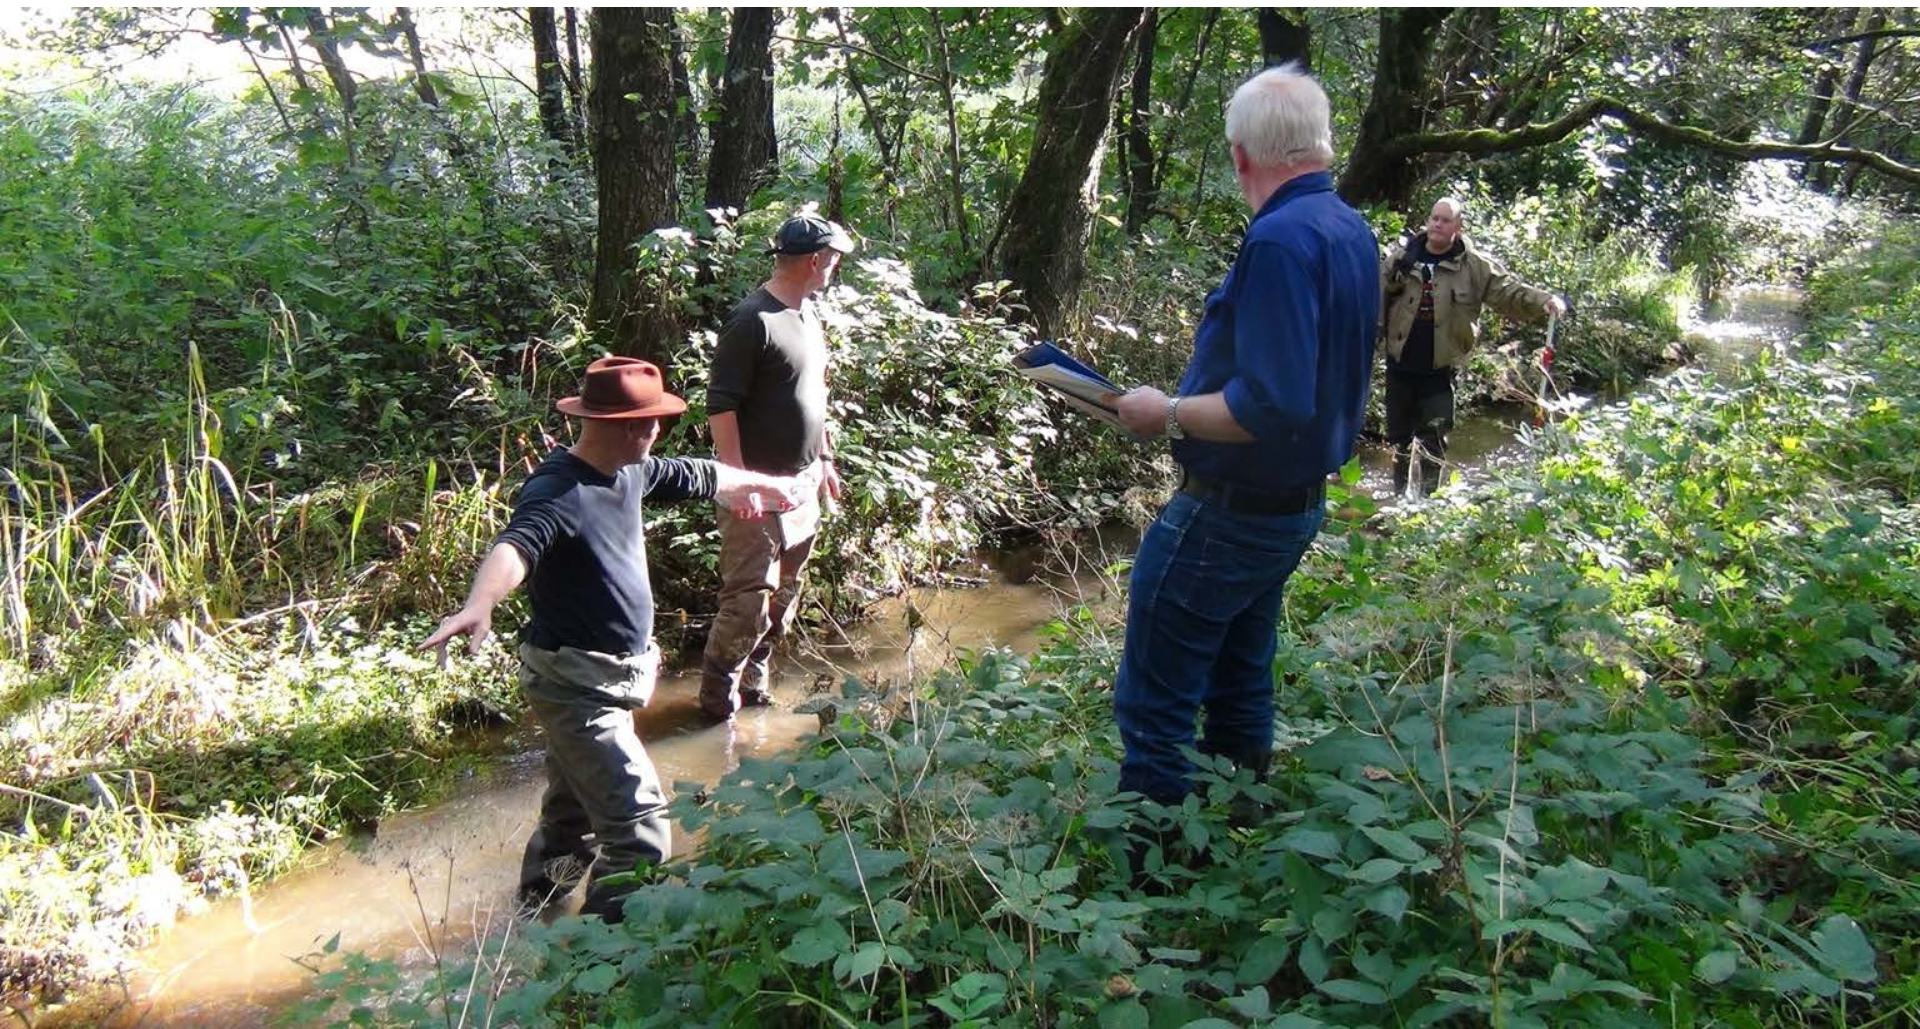
Her er der et lille styrt. Så kan vi lægge en gydebanke nedstrøms styrtet og hæve vandstanden nogle cm, uden at det hæver vandstanden opstrøms styrtet
