# Plan for fiskepleje i **mindre vandsystemer mellem Limfjorden (Hals), Skagen og Svinkløv Klitplantage**

Plan nr. 89-2022

Faglig rapport nr. 89 fra DTU Aqua, Institut for Akvatiske Ressourcer, Sektion for Ferskvandsfiskeri og -økologi.

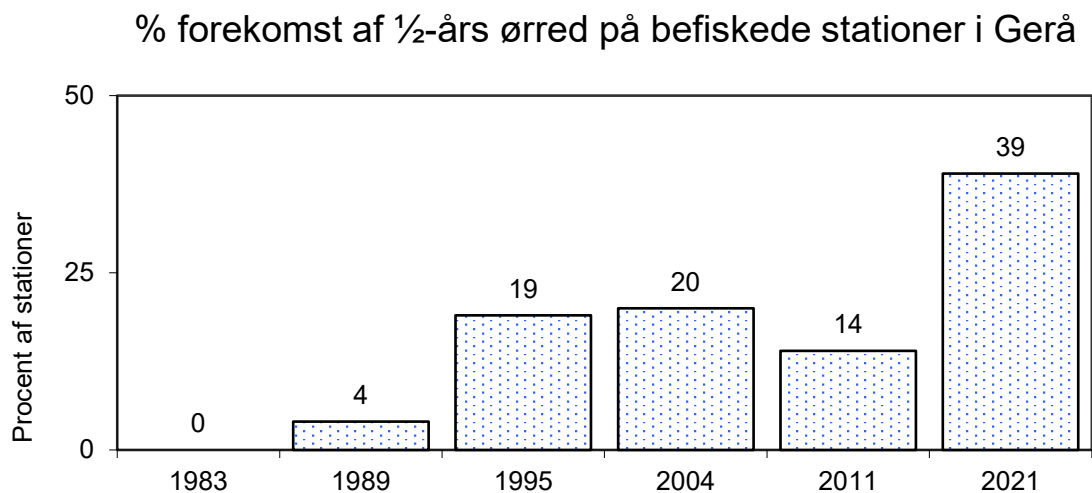
**Figur 2.** Udvikling i den %-vise andel af befiskede stationer med ørredyngel (½-års ørreder) i Gerå. I opgørelsen indgår befiskede stationer med biotopskarakteren 1-5.

I figur 2 og tabel 6, 7 og 8 er resultaterne fra denne og tidligere bestandsanalyser samlet for at give et overblik over udviklingen i ørredbestanden i perioden fra 1983 til 2021.
