# Plan for fiskepleje i **Binderup Å**

Plan nr. 98-2023

Distrikt 18, vandsystem 09

Faglig rapport nr. 98 fra DTU Aqua, Institut for Akvatiske Ressourcer, Sektion for Ferskvandsfiskeri og -økologi.

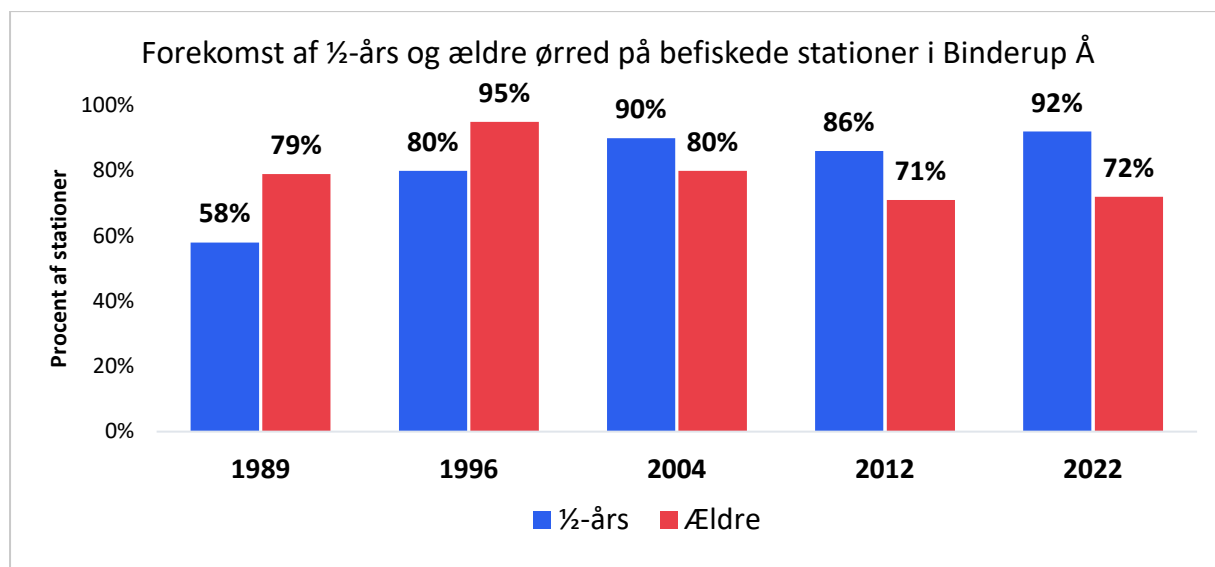
Figur 1. Udvikling i den %-vise andel af befiskede stationer med fangst af ½-års ørred og ældre ørred. I opgørelsen indgår befiskede stationer med biotopskarakter 1-5.

I figur 1 og tabel 3 er resultaterne fra denne og tidligere bestandsanalyser samlet for at give et overblik over udviklingen i ørredbestandens udbredelse i Binderup Å i perioden fra 1989 til 2022.

Det fremgår af figur 1 og tabel 3, at udviklingen i antallet af befiskede stationer med ½-års ørred (naturlig yngel) stadig ligger ganske højt, og på niveau med undersøgelserne siden 1996. Der er i 2022 fundet ½-års ørred på 23 (92 %) af de befiskede stationer. Den positive udvikling, der skete mellem 1989 til 1996 er stagneret, og siden 1996 har udbredelsen af ørredbestanden i Binderup Å-systemet ligget på et nogenlunde stabilt og højt niveau.

Andelen af stationer med ældre ørred har været svagt faldende siden undersøgelsen i 1996, men er ved denne undersøgelse på niveau med undersøgelsen i 2012. Der er i 2022 fundet ældre ørred på 72% af de befiskede stationer.

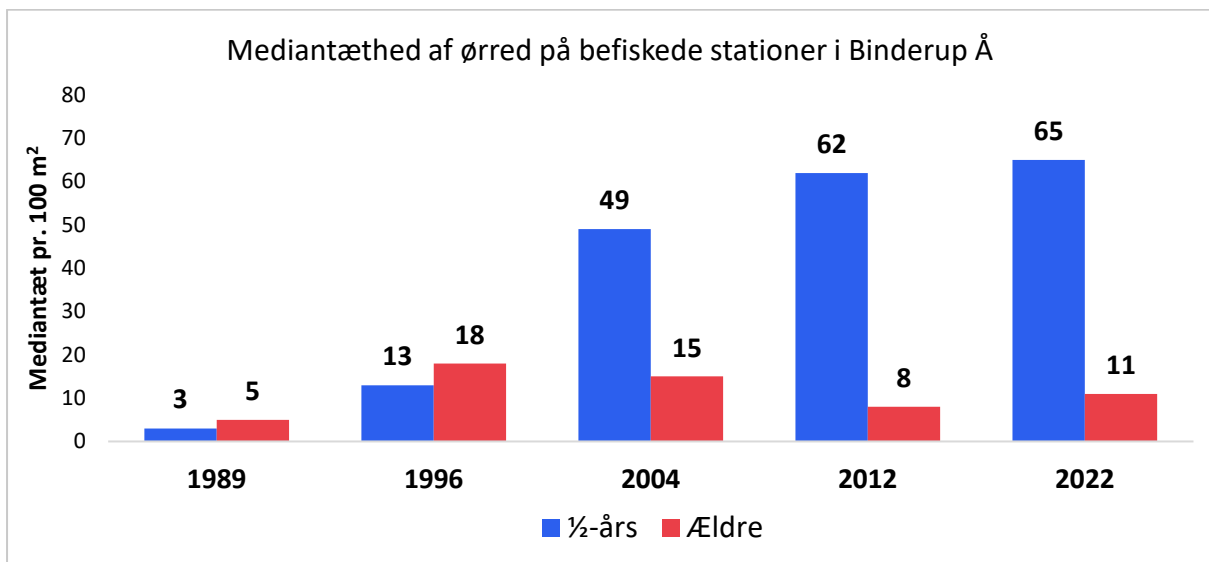
Figur 3. Udvikling i mediantæthed af ½-års ørred og ældre ørred på de befiskede stationer med biotopskarakter 1-5. Tætheden er målt som antal ørred pr. 100 m<sup>2</sup> vandløbsbund. Tætheden pr. løbende 100 meter fremgår i bilag 1.

Figur 2 og figur 3 viser ørredbestandens udvikling angivet i henholdsvis mediantæthed og gennemsnitlig tæthed pr. 100 m<sup>2</sup>. Der er sket en stigning i den gennemsnitlige tæthed af ½-års ørred fra 97 stk. pr. 100 m<sup>2</sup> i år 2012 til 111 stk. pr. 100 m<sup>2</sup> i år 2022 (Figur 2). Tilsvarende er mediantætheden af ½-års ørred i samme periode steget fra 62 stk. pr. 100 m<sup>2</sup> til 65 stk. pr. 100 m<sup>2</sup> (Figur 3).

Den gennemsnitlige tæthed af ældre ørred er steget en smule fra 10 stk. pr. 100 m<sup>2</sup> i 2012 til 14 stk. pr. 100 m<sup>2</sup> i 2022. Mediantætheden er i samme periode ligeledes steget fra 8 stk. pr. 100 m<sup>2</sup> til 11 stk. pr. 100 m<sup>2</sup>.
