Plan for fiskepleje i **Brøns Å**

Plan nr. 101-2023

Distrikt 29, vandsystem 08

Faglig rapport nr. 101 fra DTU Aqua, Institut for Akvatiske Ressourcer, Sektion for Ferskvandsfiskeri og -økologi.

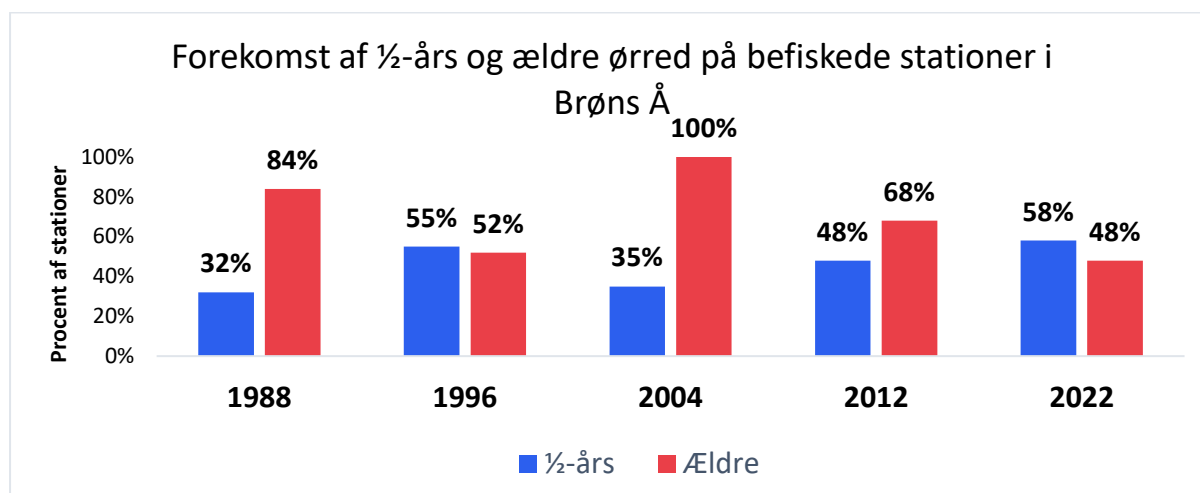
Figur 1. Udvikling i den %-vise andel af befiskede stationer med fangst af ½-års ørred og ældre ørred. I opgørelsen indgår befiskede stationer med biotopskarakter 1-5.

I figur 1 og tabel 3 er resultaterne fra denne og tidligere bestandsanalyser samlet for at give et overblik over udviklingen i ørredbestandens udbredelse i Brøns Å-vandsystemet i perioden fra 1998 til 2022.

Det fremgår af figur 1 og tabel 3, at der er fremgang i antallet af befiskede stationer med ½-års ørred (naturlig yngel) siden sidste undersøgelse i 2012. Der er i 2022 fundet ½-års ørred på 18 (58 %) af de befiskede stationer sammenlignet med 12 (48 %) i 2012. Den tilbagegang, der er set fra 1996 til 2004 er vendt, og andelen af stationer med ½-års ørred i Brøns Å-systemet har således været i fremgang gennem de sidste to undersøgelser.

Andelen af stationer med ældre ørred har derimod været faldende ved de sidste to undersøgelser og er nu på det laveste niveau i de sidste fem undersøgelser. Der er i 2012 fundet ældre ørred på 48 % af de befiskede stationer.

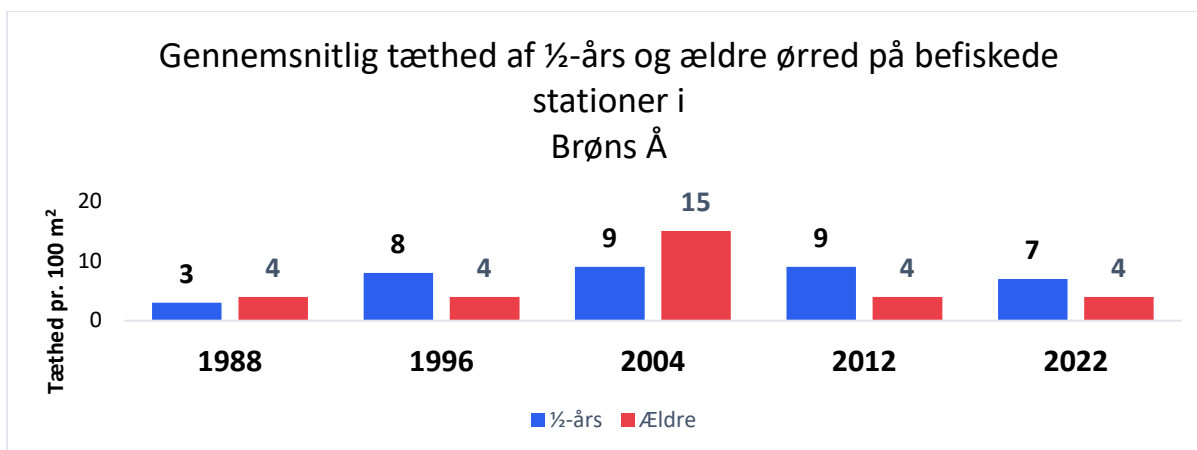
Figur 2. Udvikling i den gennemsnitlige tæthed af ½-års ørred og ældre ørred på de befiskede stationer med biotopskarakter 1-5. Tætheden er målt som antal ørred pr. 100 m² vandløbsbund. Tætheden pr. løbende 100 meter fremgår i bilag 1.

Figur 2 og figur 3 viser ørredbestandens udvikling angivet i henholdsvis mediantæthed og gennemsnitlig tæthed pr. 100 m². Der er sket et mindre fald i den gennemsnitlige tæthed af ½-års ørred fra 9 stk. pr. 100 m² i 2012 til 7 stk. pr. 100 m² i 2022 (Figur 2). Tilsvarende er mediantætheden af ½-års ørred i samme periode ændret fra 0 stk. pr. 100 m² til 1 stk. pr. 100 m².(Figur 3).

Den gennemsnitlige tæthed af ældre ørred er uændret 4 stk. pr. 100 m² i 2012 og 2022. Mediantætheden er ændret fra 2 stk. pr. 100 m² i 2012 til 0 stk. pr. 100 m² i 2022.
