Plan for fiskepleje i **mindre tilløb til Randers Fjord**

Plan nr. 78-2020

Distrikt 15, vandsystem 00-13

Faglig rapport nr. 78 fra DTU Aqua, Institut for Akvatiske Ressourcer, Sektion for Ferskvandsfiskeri og -økologi.

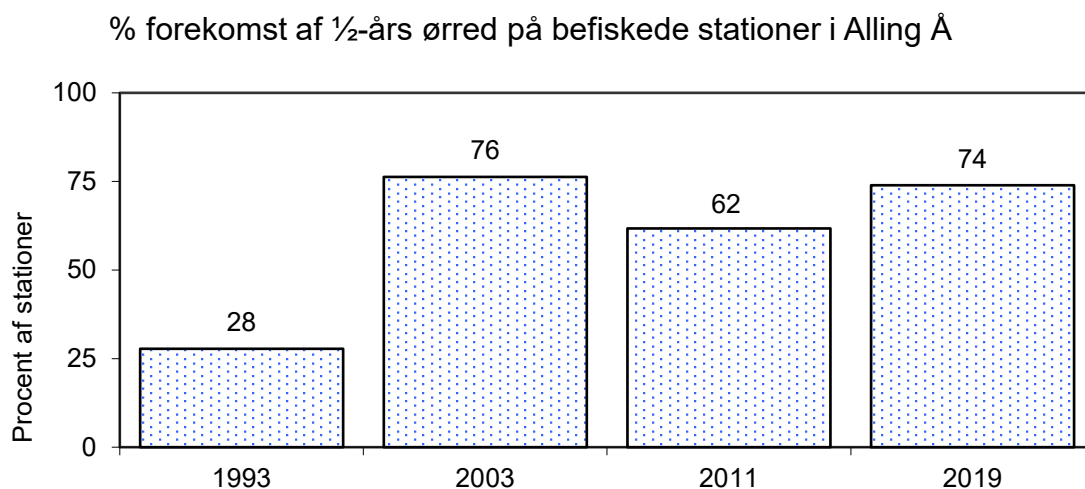
Figur 3. Udvikling i den %-vise andel af befiskede stationer med ørredyngel (½-års ørreder) i Alling Å. I opgørelsen indgår befiskede stationer med biotopskarakteren 1-5.

I figur 3 og tabel 5 er resultaterne fra denne og tidligere bestandsanalyser samlet for at give et overblik over udviklingen i ørredbestanden i perioden fra 1993 til 2019

Som det fremgår af tabel 5, er der fundet ½-års ørred (naturlig yngel) på flere stationer end ved de tidligere undersøgelser. Der er i 2019 registreret naturlig ½-års ørred på 74 % af de befiskede stationer, hvilket er en stigning på knap 20 % i forhold til undersøgelsen i 2011, hvor der blev registreret ½-års ørred på 62 % af de undersøgte stationer. Procentvis er andelen af stationer med ½-års ørred på samme niveau som ved undersøgelsen i 2003, der er dog undersøgt og fundet ½-års ørred på
