# Stalling bestanden i Råsted Lilleå

Special kursus, Sommer 2013

DTU Aqua, Silkeborg

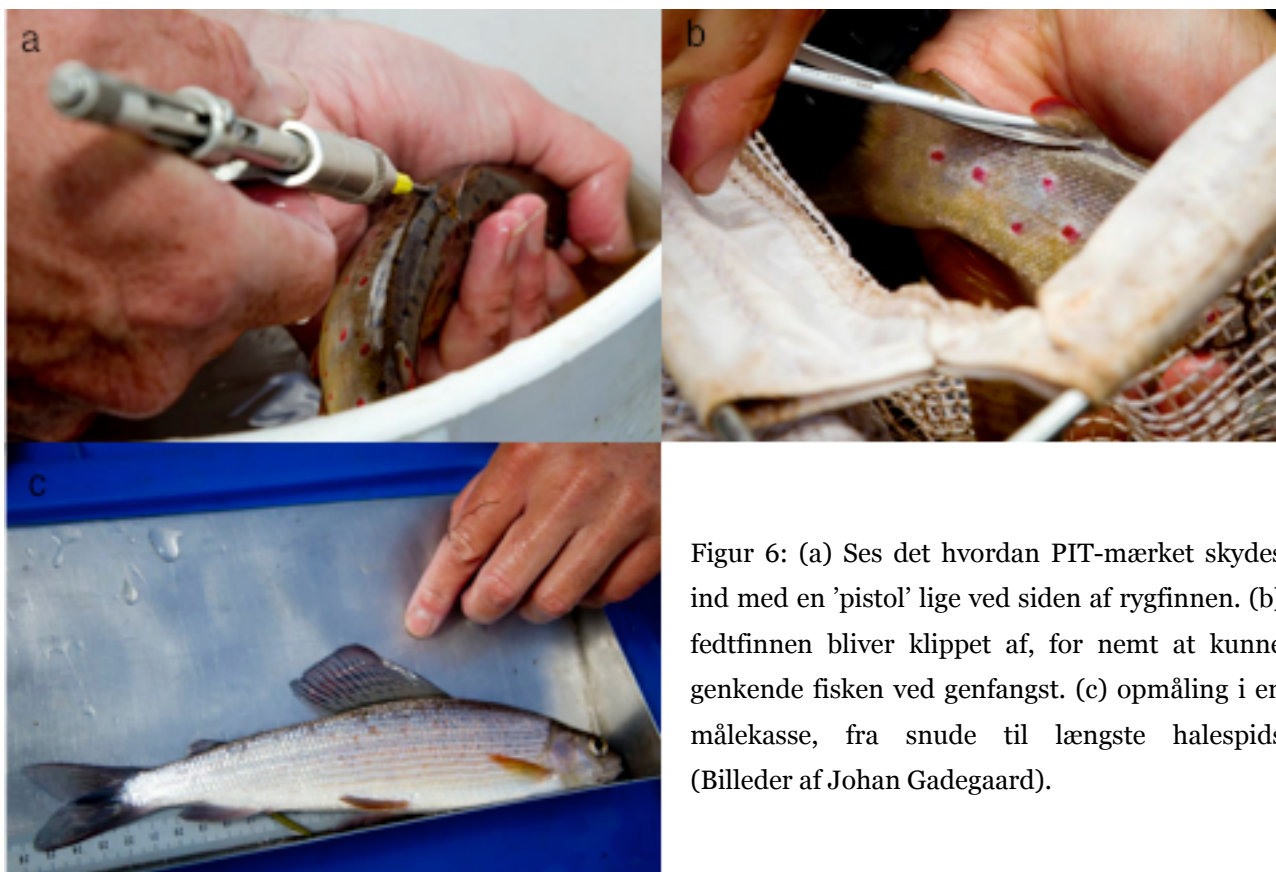
Figur 6: (a) Ses det hvordan PIT-mærket skydes ind med en 'pistol' lige ved siden af rygfinnen. (b) fedtfinnen bliver klippet af, for nemt at kunne genkende fisken ved genfangst. (c) opmåling i en målebakke, fra snude til længste halespids (Billeder af Johan Gadegaard).

PIT-mærkerne, der blev brugt var 11 mm lange (2-3 mm bredde) og kan med håndscanneren registreres fra en afstand på få cm. Hvis disse mærker ender i en skarv-koloni kan de med god effektivitet findes med en pladescanner. Hvert mærke har et individuelt nummer og man ved derfor helt præcist hvilken fisk der har haft mærket hvis man finder det igen. PIT-mærkningen foregik ved at fiskene blev bedøvet i en spand med bedøvelsesmiddel i forholdet ca. 8 ml benzokain pr. 5 liter. Når fisken var bedøvet blev dens totallængde (fra snude til længste halespids) målt i en målebakke (foto). Ligeledes fik fisken klippet fedtfinnen af for at gøre den nem at genkende og derved undgå at man fanger den igen (foto). Fisken blev scannet for tidligere PIT-mærker og hvis der ikke var noget blev den mærket. PIT-mærket indføres tæt ved rygfinnen ved at blive 'skudt' ind med en PIT-mærke pistol (foto). Efterfølgende kom fisken ned i rent frisk vand hvor den kunne vågne inden den blev udsat igen. Fiskene blev udsat et sted højere oppe i åen ~100 m, for at undgå at fange dem igen. Længde, art, strækning, dag og PIT-mærke blev noteret ned i et skema. For data se bilag 3. Hvis der blev fanget en stalling blev der lavet et way-point, som indikerer ca. placeringen (op til ca. 10 m nedstrøms) for hvor stallingen blev fanget.

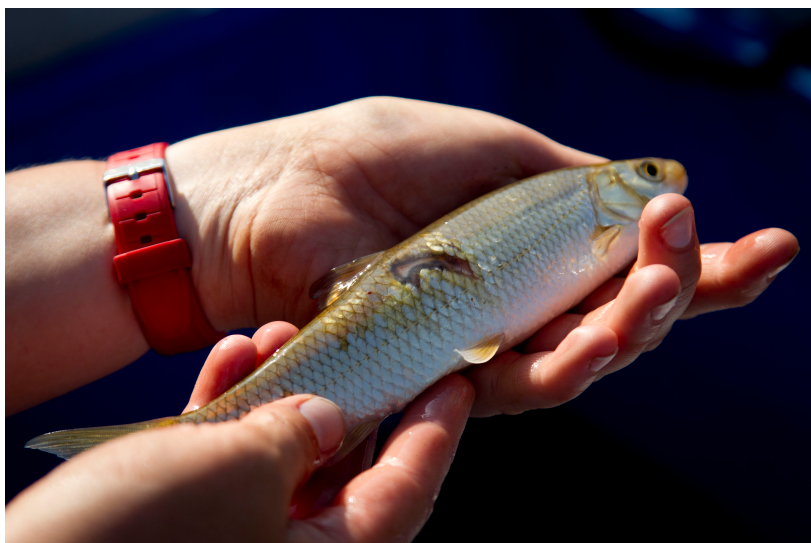
Figur 7: Strømskalle med bid-mærke observeret på 1. dagen, strækningen fra Skjernvej til Brohus vej (Billede Johan Gadegård).

Der blev observeret 1 skarv bid på en skalle på dag 1 (se figur 7) . På 4. dagen blev der observeret en skarv ved vandløbet. På vores felttur blev der ikke observeret flere skarv eller skarv bid, men observationer fra lokale beretter om jævnlige besøg af skarven i åen. Observationer fortæller om op mod >700 på en gang, mens det mere normale er 5-8 stk. af gangen.

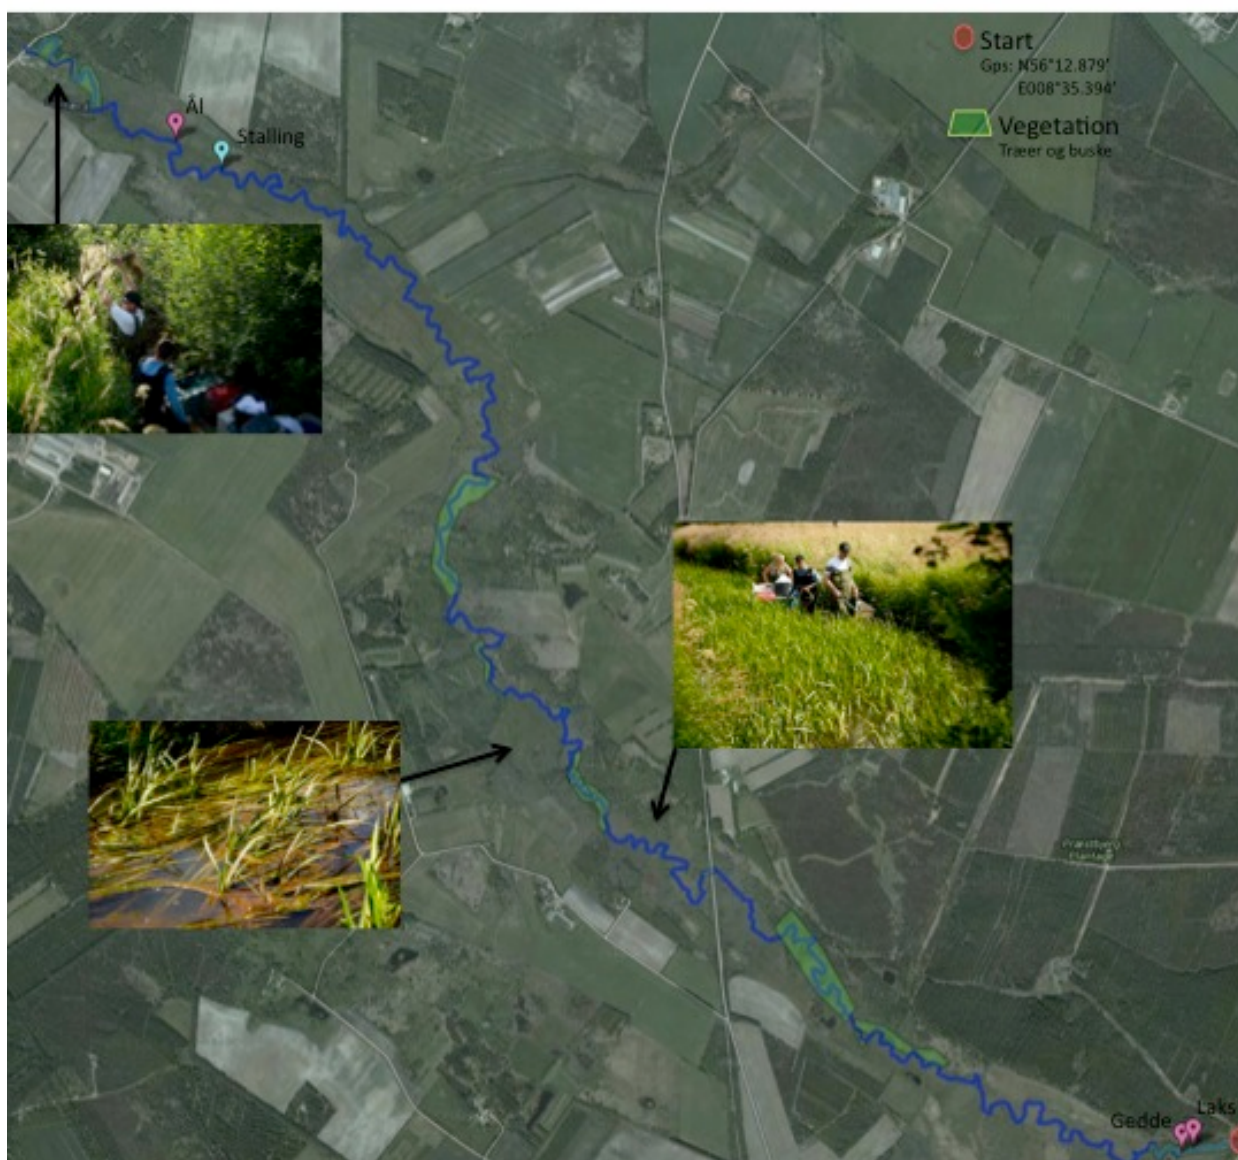
### Dag 1: Kort over Skjernvej – Brohusvej

Kortene er blevet lavet delvist i Google maps og viser den befiskede strækning for hver dag. Den røde ring markere start, hvilket er samme sted som bestandanalyserne er foretaget. De grønne områder er steder hvor der er træer og buske langs vandløbet, de er blevet lavet ud fra hukommelse fra de enkelte dage, samt satellit billeder over vandløbet. Der kan også forekomme pletvise områder med enkelte træer og buske som ikke er markeret på kortet.

De lyserøde markeringer er af de til dato øverst observerede laks, gedde og ål.
