**ANALYSE AF MILJØFORHOLDENE I FUGLSANG SØ 2007-2014**

**Rekvirent**      Herning Kommune  
Natur og grønne områder  
Att. Winnie Post

**Rådgiver**      Orbicon A/S  
Jens Juulsvej 16  
8260 Viby J.

**Udgivet**            22-12-2014

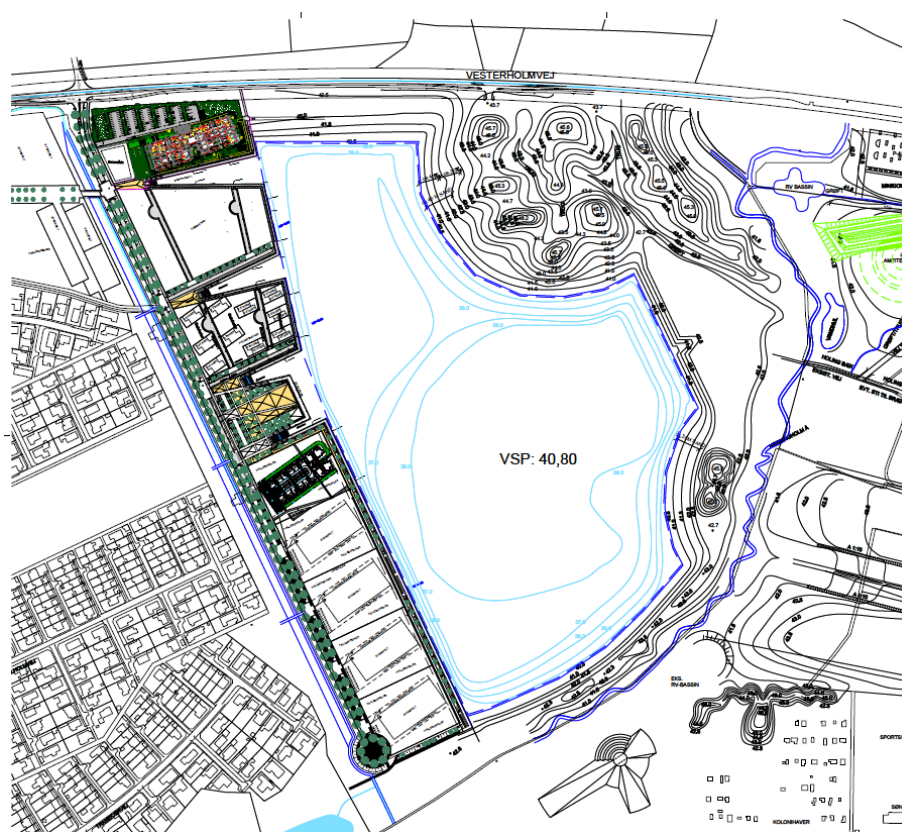
Figur 2. Fulgsang Sø med angivelse af dybdeforhold samt stisystemer og bebyggelse.

812.324 m<sup>3</sup> og opholdstiden for vandet i søen 299, DTU 2007. Rundt om søen er der etableret en ca. 4,5 km lang handicapvenlig tursti, figur 2.

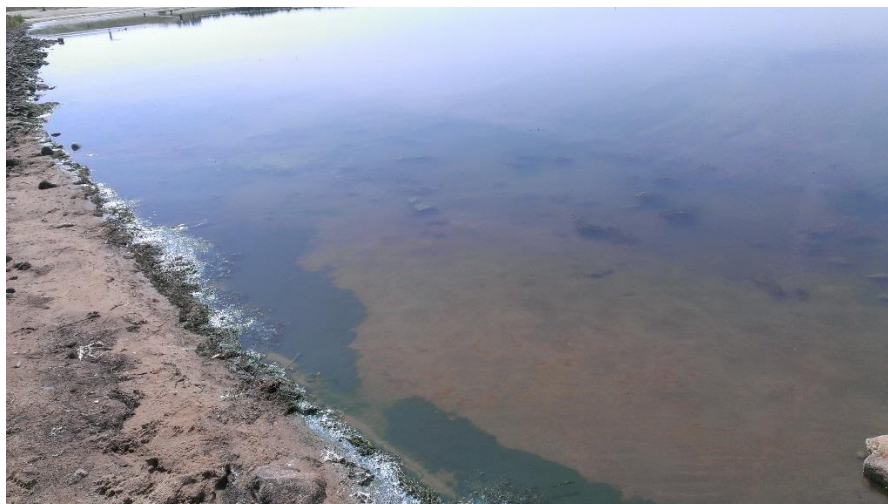
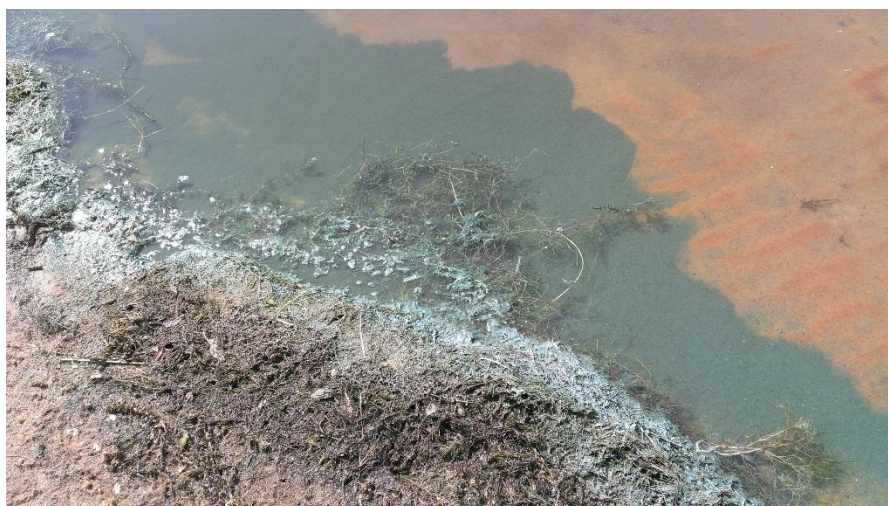
Figur 3. Opskyl af *Gloeotrichia* på stranden i Fuglsang Sø juli/august 2013, Foto: Winnie Post.

I forbindelse med *Gloeotrichia* opblomstringen blev der registreret opskyl af blågrøn-alger på stranden i den østlige del af søen, figur 3.

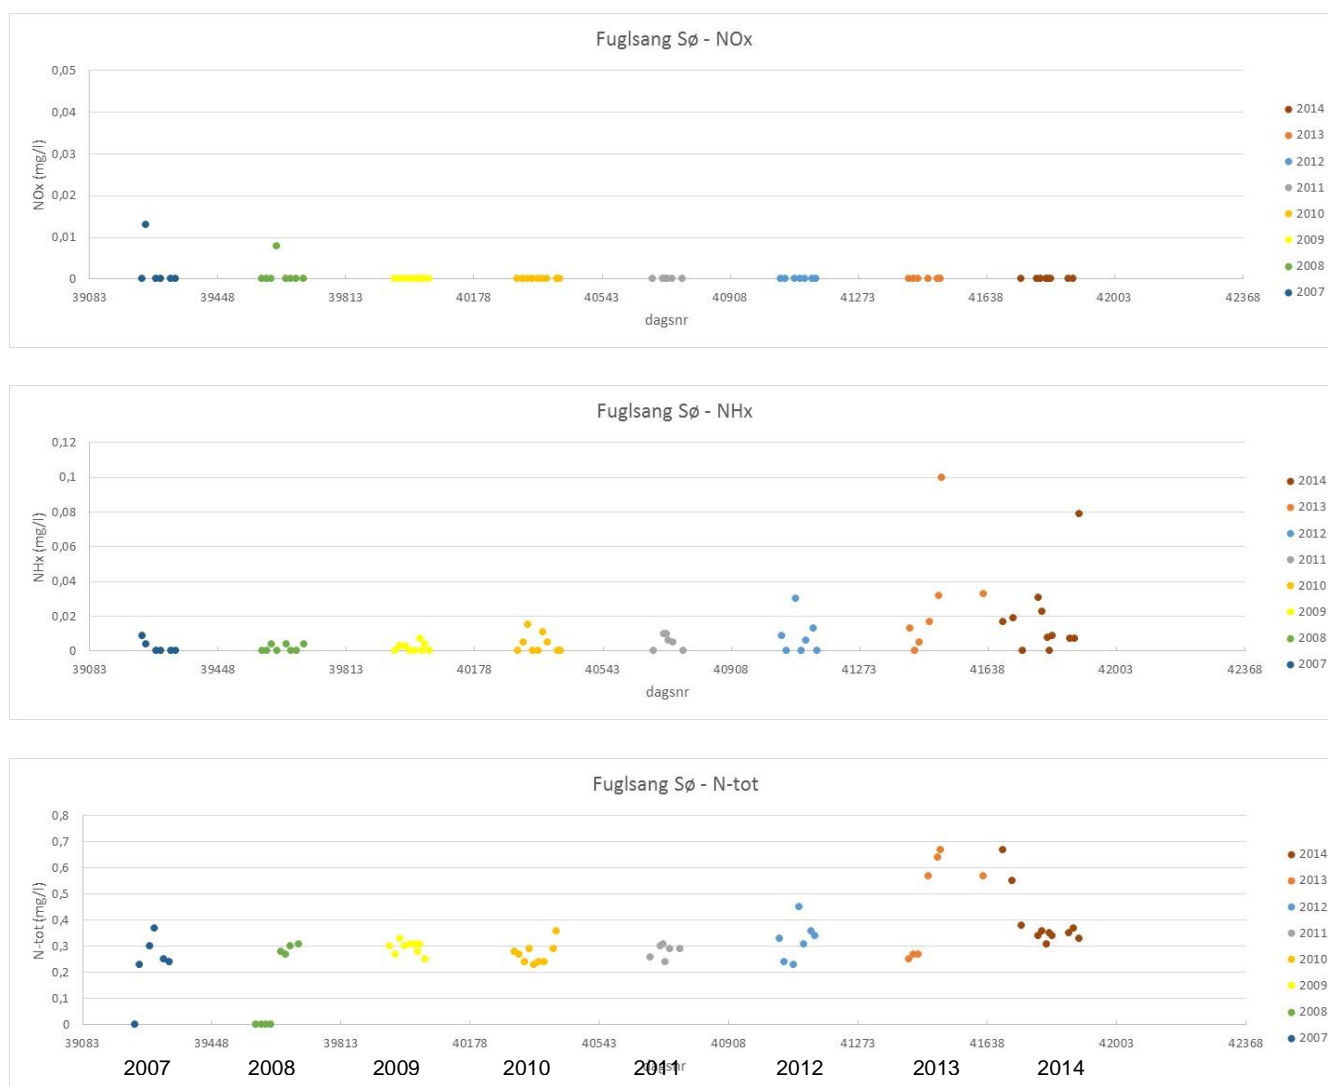
Figur 9. Koncentrationer af uorganisk kvælstof (NOx og HHx) og total-N i Fuglsang Sø i perioden 2007-2014.

Koncentrationerne af uorganisk N i Fuglsang Sø er lave i sommerperioden, figur 9. De lave koncentrationer skyldes den lave belastning af søen som betyder at planktonalger og anden vegetation hurtigt opbruger de tilgængelige næringsstoffer.

Der ses enkelt forhøjede koncentrationer af regenereret kvælstof i form af NHx. De højeste koncentrationer ses som forventet i forbindelse med algeopblomstringerne i 2012 og 2013. De forhøjede koncentrationer i 2012 og 2013 skyldes forøget omsætning af algebiomassen, sandsynligvis pga. forøget græsning fra dyreplankton og frigivelse fra søbunden.

Der er en tendens til stigende koncentrationer af NHx i perioden 2007-2014. Stigningen skyldes primært forhøjede koncentrationer i algeopblomstringsårene 2012 og 2013.

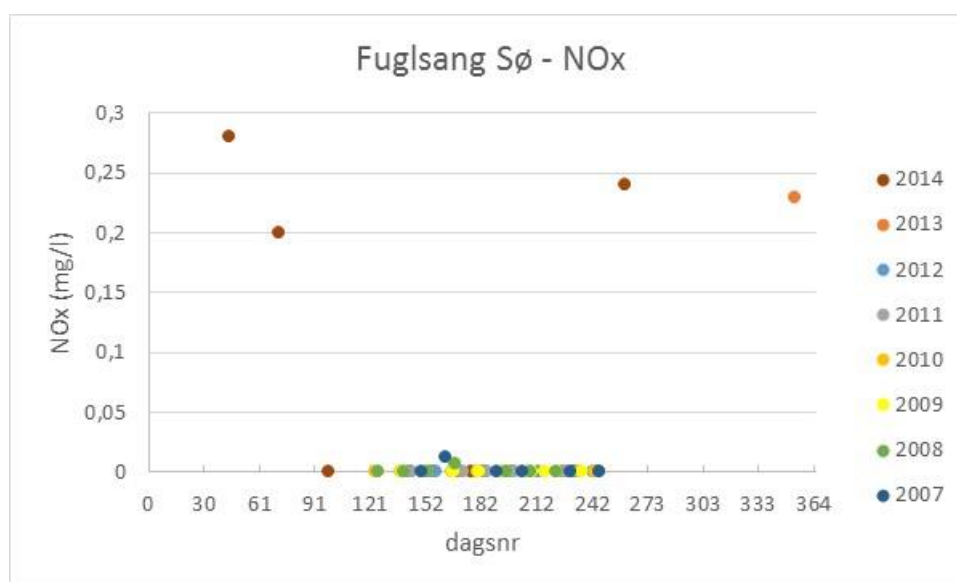
Figur 10. Koncentrationer af uorganisk kvælstof (NOx) i Fuglsang Sø i perioden 2007-2014. NB: Data for 2014 omfatter hele året i modsætning til de øvrige år som kun dækker sommerperioden.

I 2014, hvor der er gennemført prøvetagning over hele året ses det klassiske forløb af uorganisk N i form af høje koncentrationer af NOx i vinterperioden hvor algernes primærproduktion og dermed optag af N er lysbegrænset efterfulgt af et markant og hurtigt fald i forbindelse med algernes forårsopblomstring, figur 10. Der kan ikke registreres nogen signifikant ændring i NOx koncentrationerne i perioden 2007-2014

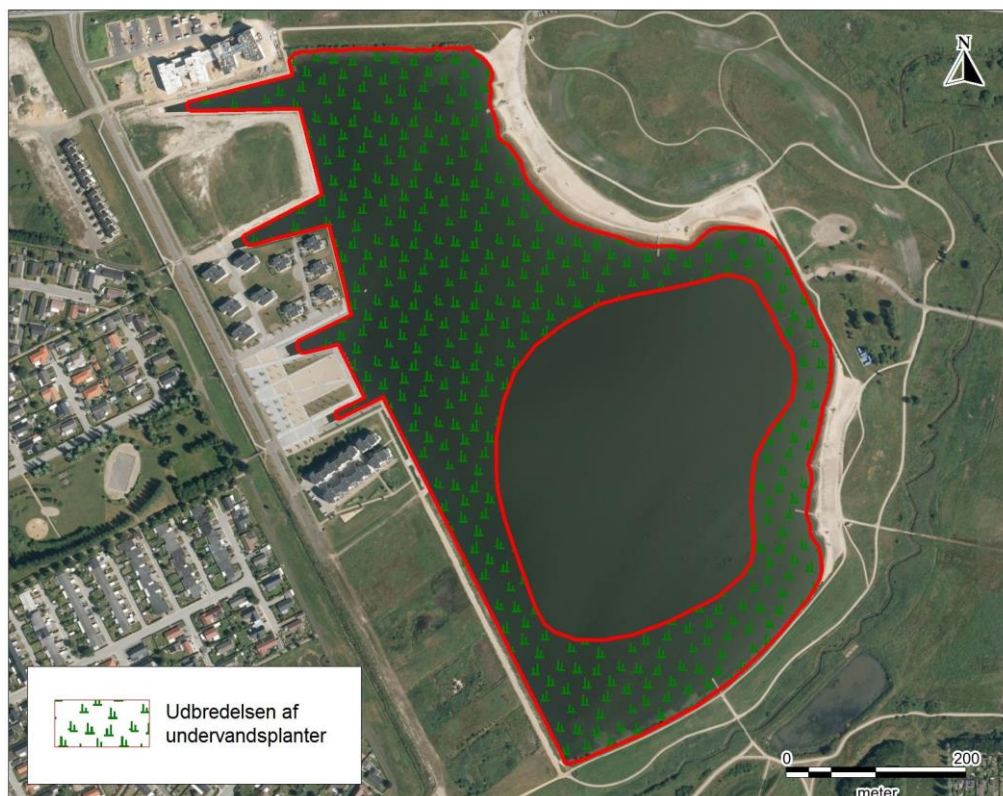
Figur 13. Undervandsvegetationens udbredelse i Fuglsang Sø, 23. juli 2014. Undervandsplanterne var spredt forekommende og voksede ned til 4,5 meters dybde.

Undervandsplanternes udbredelsesområde i Fuglsang Sø er vist på figur 13. Det ses, at planterne fandtes i mere end halvdelen af søen, og det var kun i de centrale dele og den vestlige del, som havde dybder fra 4 til 6 m, at der ikke var nogen undervandsvandplanter. Disse var generelt spredt forekommende i søen, og undervandsvegetationens samlede dækningsgrad var derfor kun ca. 10% af søens areal. Hovedparten af undervandsplanterne voksede indtil 3 meters dybde, mens der på dybere vand kun var få undervandsplanter. Arterne spidsbladet vandaks (*Potamogeton acutifolius*) og smalbladet pindsvineknop (*Sparganium angustifolium*) som blev registreret i 2007 (DTU 2007) blev ikke registreret ved denne undersøgelse.
