Vandløbene

- ti år med den nye vandløbslov

Miljønyt nr. 13 1995

En samling eksempler på vedligeholdelse og restaurering

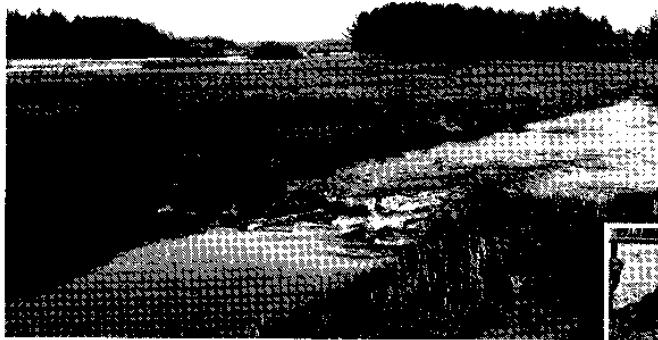
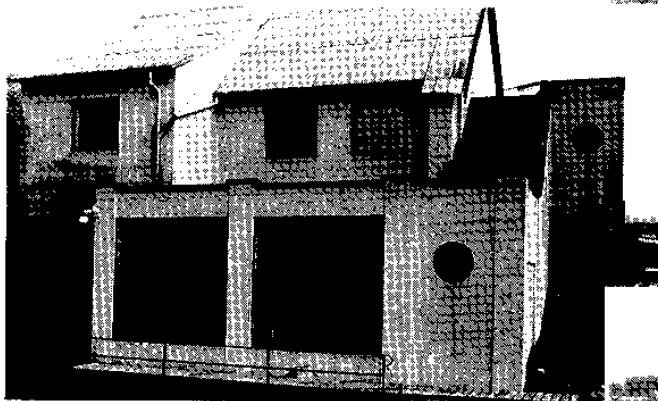
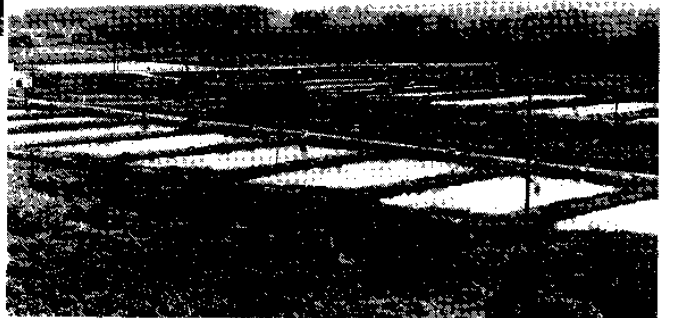
Figur 1.1 - 1.4

- Dalgas-opstemning i Skjernå.
- En bro ved Bundsbæk mølle.
- Elværk ved Skjernå.
- Dambrug, et levebrød ved vandløbet.

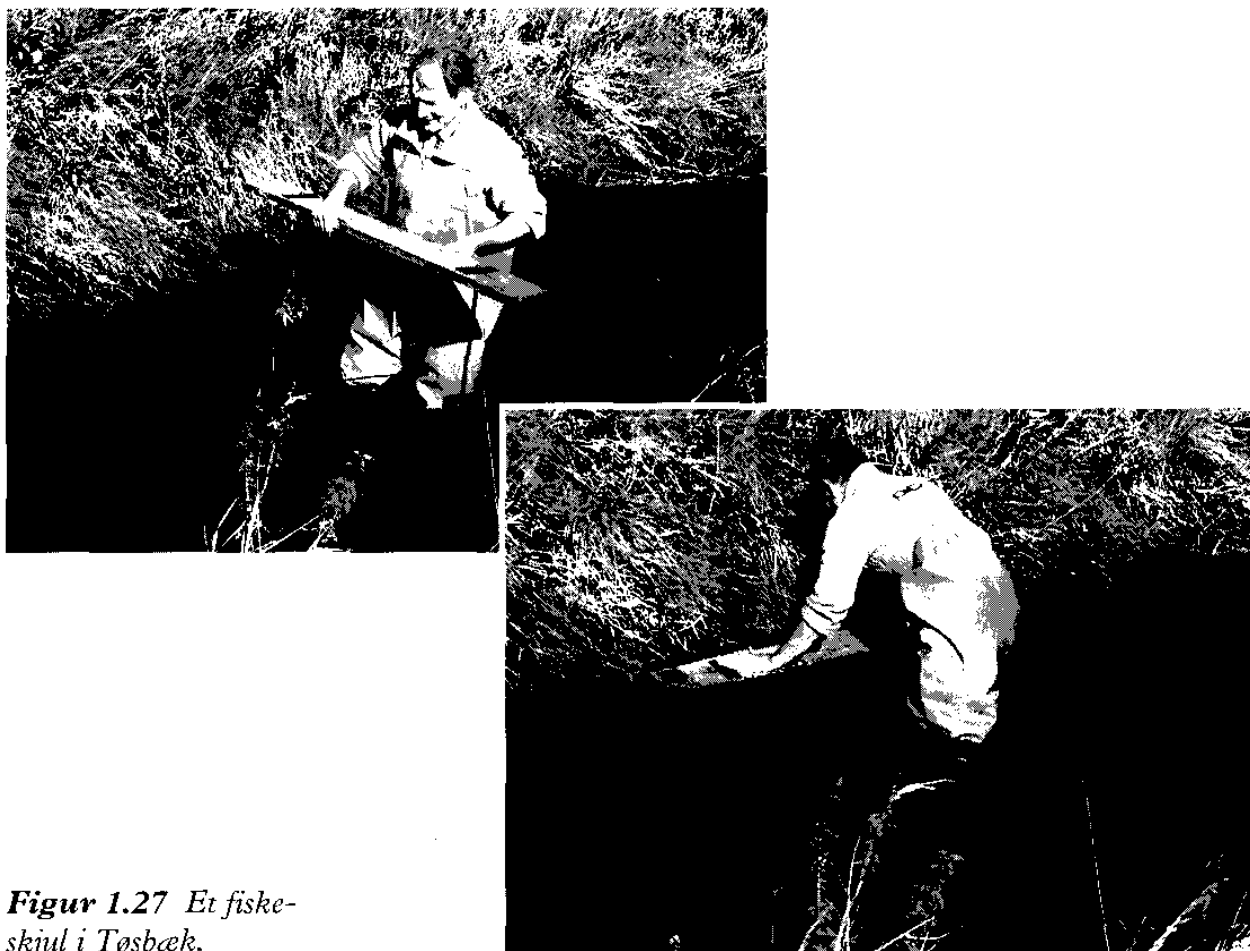
Figur 1.27 Et fiske-skjul i Tøsbæk.

Men undersøgelsen bekræftede, at når strømkoncentratorerne blev kombineret med hensigtsmæssig udlægning af grusbaner, og med en skånsom grødeskæring, så medvirkede de, trods deres mangler, til mere varierede fysiske forhold i vandløbet. Selv om høllet ud for strømkoncentratoren var meget lokalt, så gav det dog skjul for en ørred.

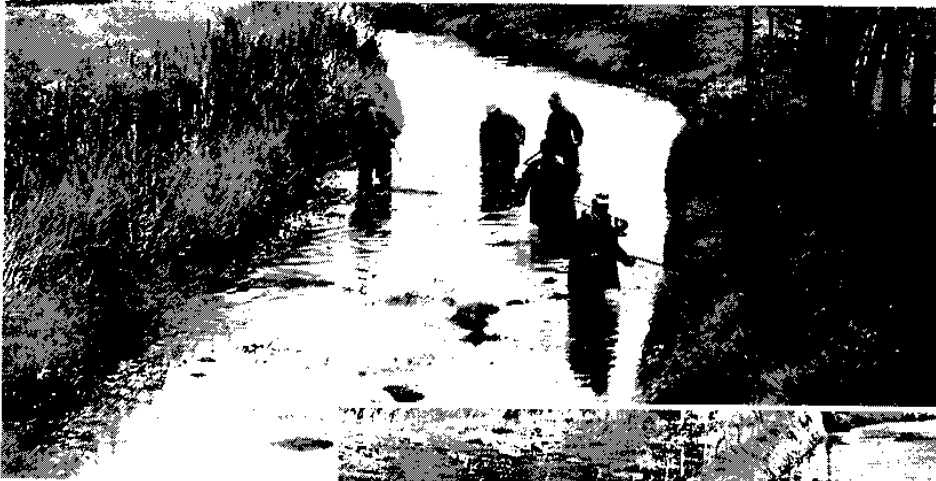
*Figur 2.1
Grøden
skæres med le.*

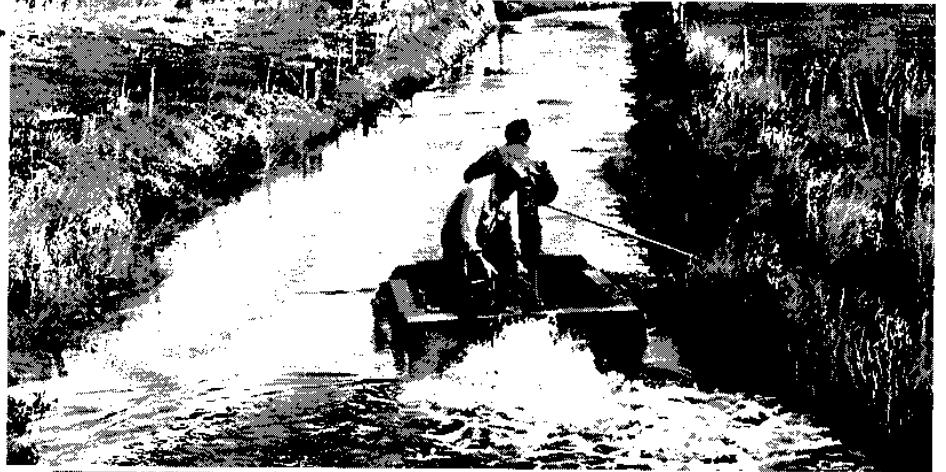
*Figur 2.2
Grøden skæres
med sejlede
grødeskærer.*

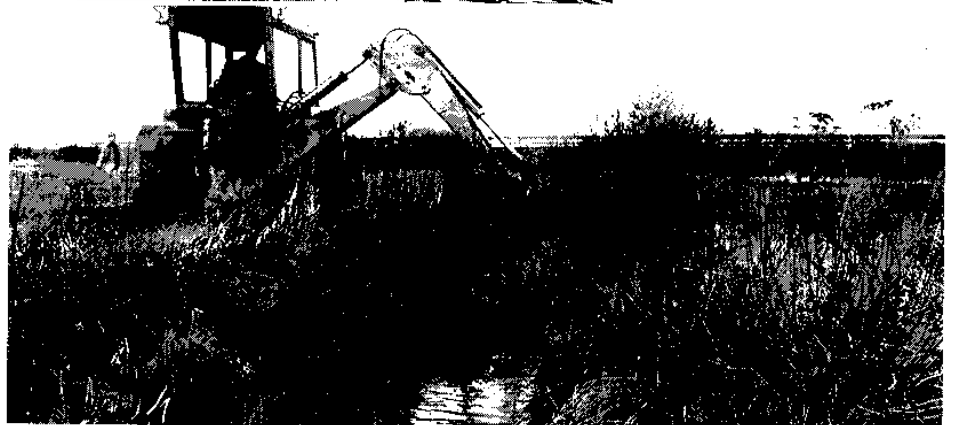
Figur 2.4 Vandløbet renses op.

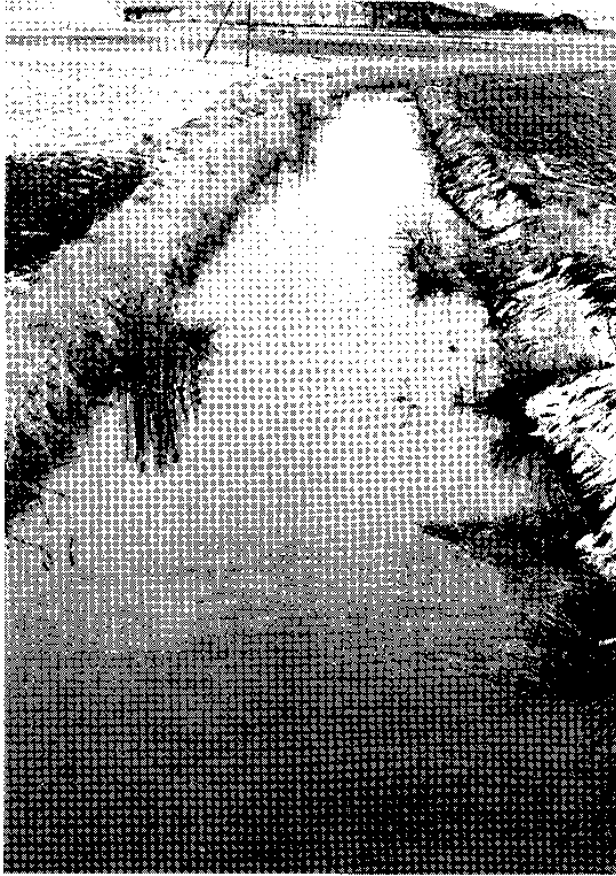
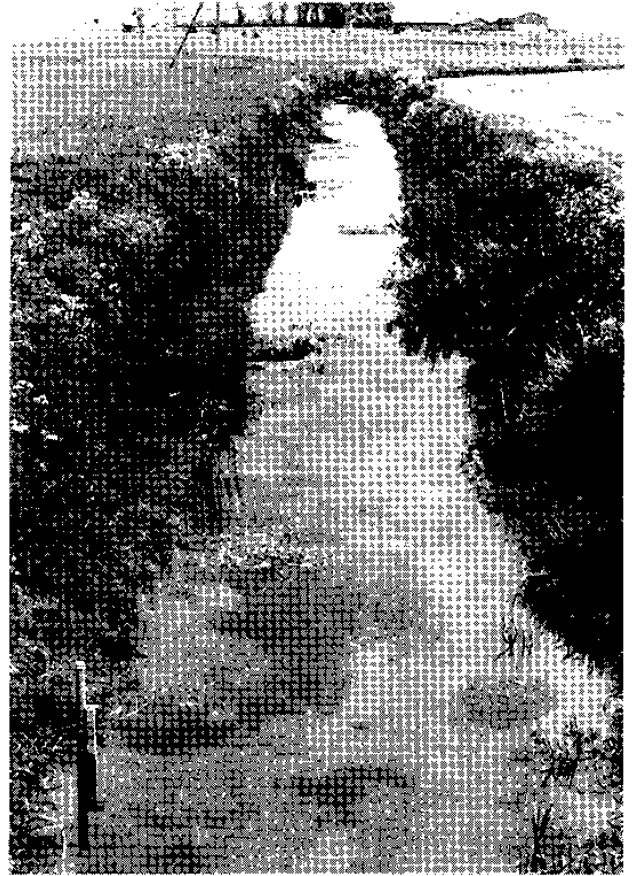
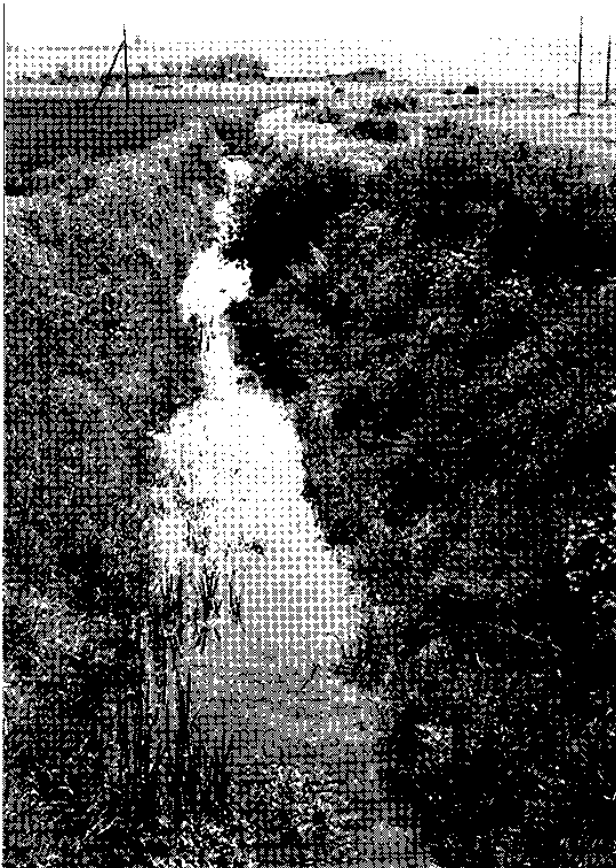
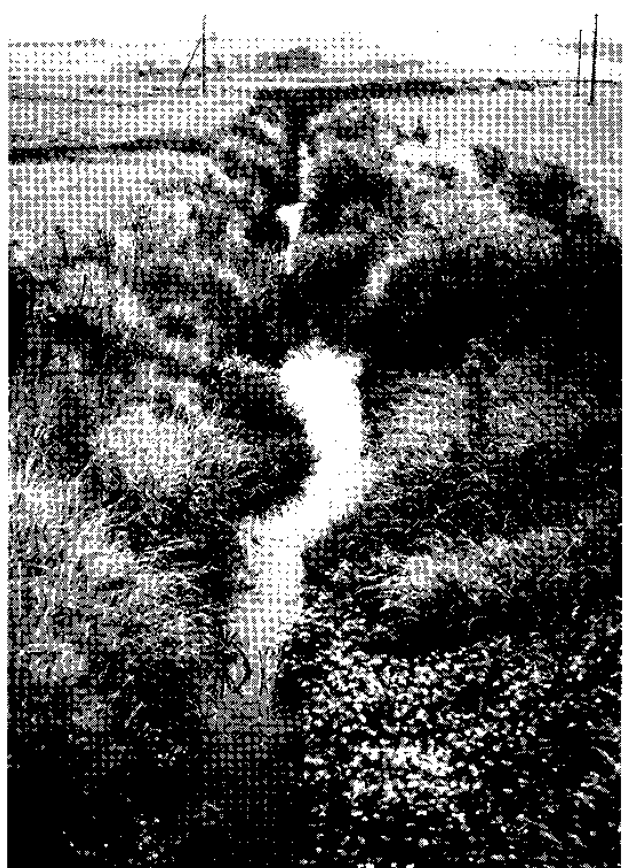
Figur 2.20 Skiveren i Thisted kommune blev forvandlet fra 1987 (ø.tv.) til 1990 (n.th.), da man begyndte at skære grøden i en strømrende. Foto Frank Eliasson.

I Skiveren begyndte man i 1987 at skære kun en del af grøden, nemlig som en strømrende. Allerede i 1990 var Skiveren blevet 2 meter smallere, og det nye strømløb var bugtet. Se figur 2.20./13/ Vanddybden var blevet større, strømmen stærkere og bunden mere varieret. Evnen til at lede vandet væk var ikke blevet ringere, men man måtte skære grøden hyppigere end før. Hvor man før måtte skære 2 gange om året, er det nu nødvendigt med 4 gange. Ellers vil strømrenden vokse sammen. Alt i alt var den nye grødeskæring noget dyrere end den gamle, fordi man må skære grøden hyppigere end før.

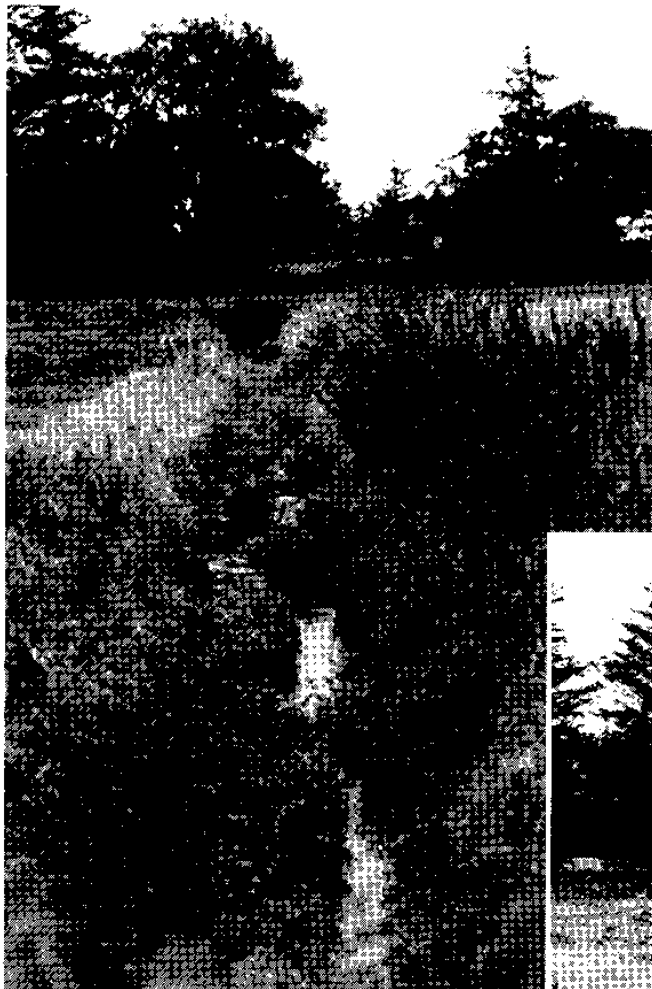
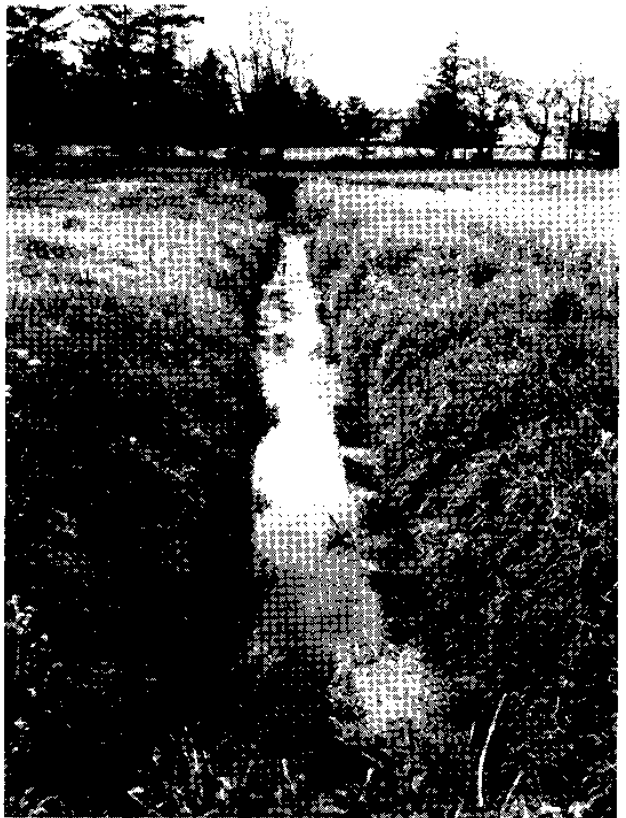
Figur 2.21 Tranekær bæk i Vêjen kommune udviklede et smallere strømløb fra 1986 (ø.) til 1990 (n.). Foto Laila Nielsen.

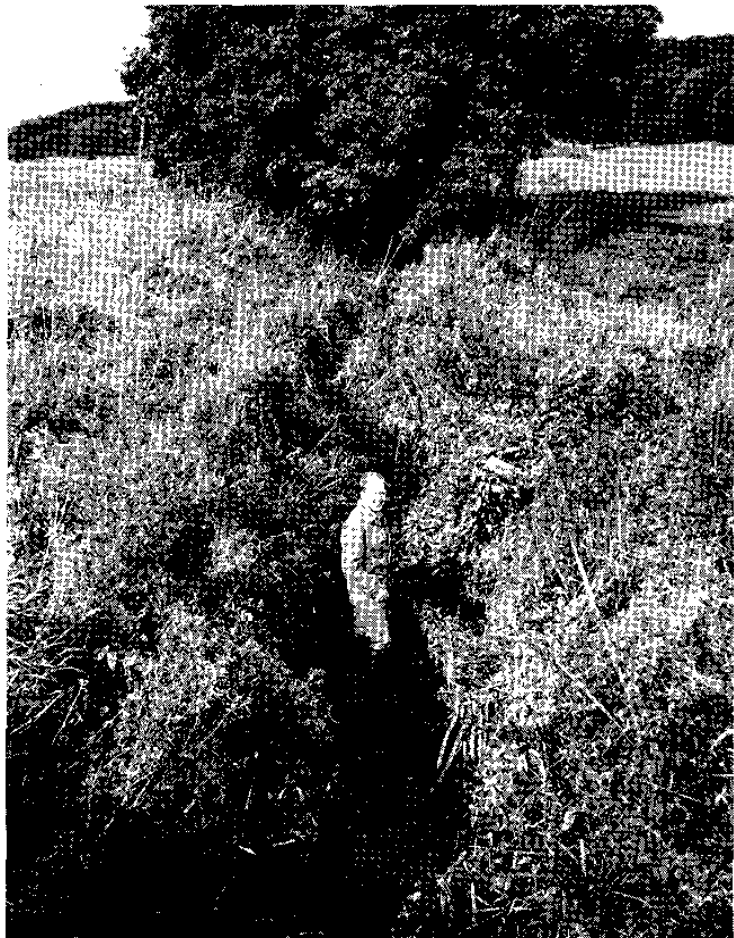
Figur 2.22 Åmanden i Børkop kommune har nu skabt et nyt vandløb med 10 gange flere ørreder end før. Foto Jan Nielsen.

I Børkop kommune har man indtil sidst i firserne haft en hårdhændet vedligeholdelse i vandløbene. Men fra 1988 er man gået over til skånsom vedligeholdelse med en grødeskæring i strømrønde. Arbejdet udføres af en åmand med grundigt kendskab til vandløbene. Ud over at vedligeholde strømrønden skal han klare akutte problemer med afstrømningen. Resultaterne er allerede synlige i vandløbene, f.eks. i Skærup å. Den har oprindeligt haft en naturlig bredde på ca 60 cm, men den hårdhændede vedligeholdelse havde udvidet den til tre meter. Nu er den nede på en bredde på 1 meter, se figur 2.22, og der er 10 gange så mange ørreder i 1992 som der var i 1988. /16/

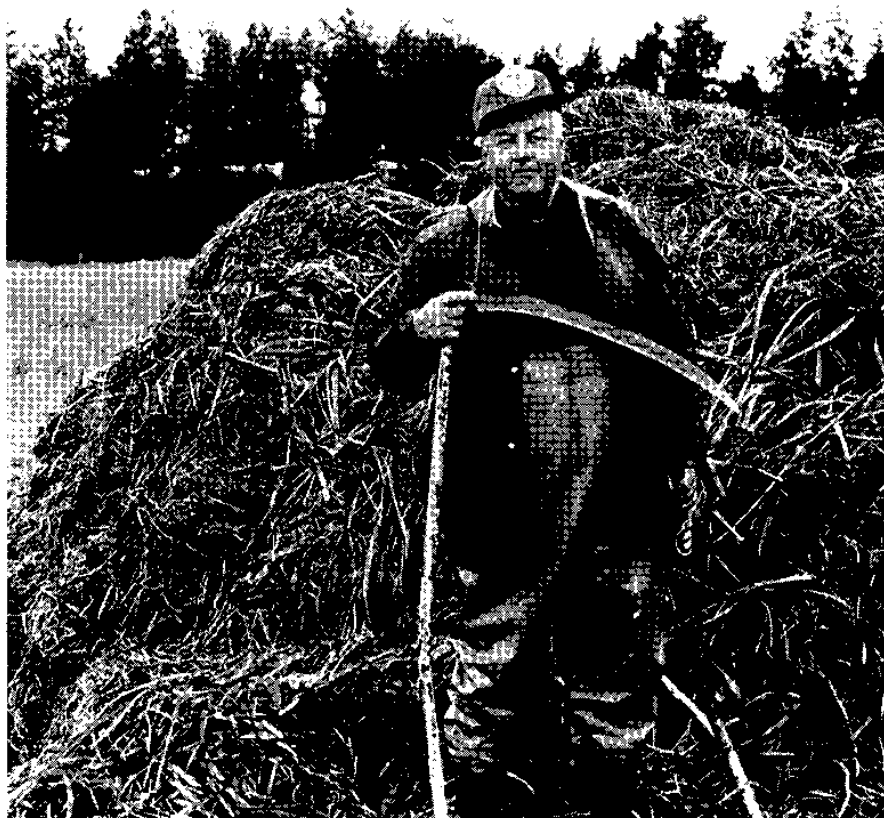
Figur 2.23 Det er meget store mængder grøde, der skæres i vandløbene. Den skal normalt samles op.

I vandløbsloven står, at den afskårne grøde skal samles op, hvis den skader vandløbet eller de vandområder, den ender i. Denne bestemmelse kom ind i vandløbsloven 1982. Men problemet har været kendt længe. I Nørreåen ved Randers har man taget grøden op siden 1921, fordi den skabte problemer for fiskerne i Randers fjord. Den stoppede deres garn til.

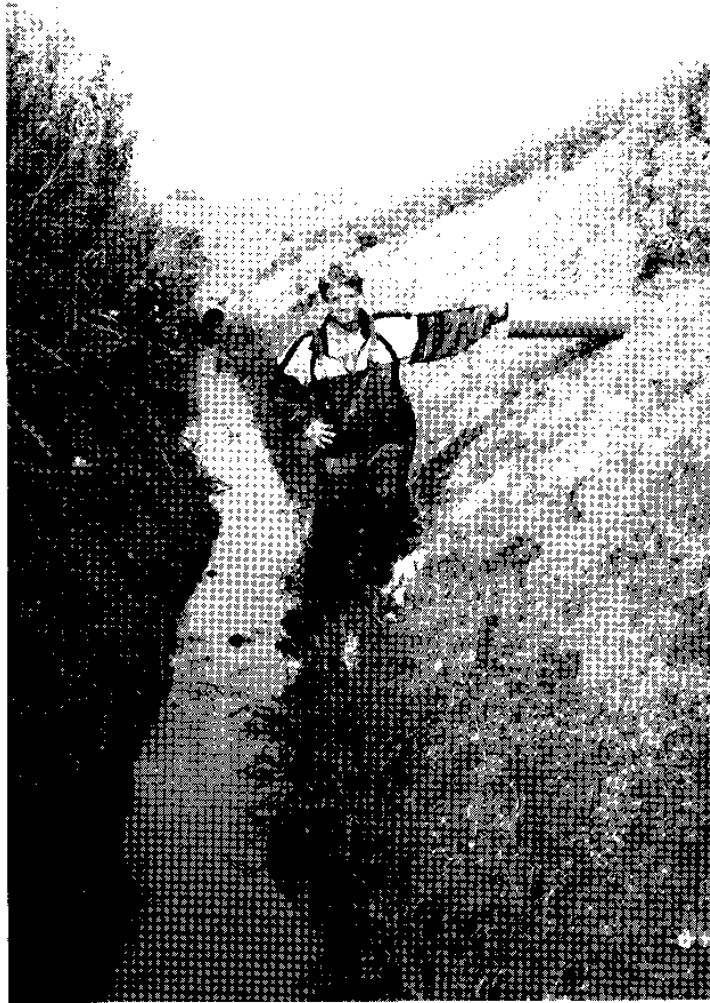
Figur 2.28 En "oprensning" der er gået i dybden. Foto Jan Nielsen.

Den hårdhændede oprensning kan ødelægge mange af de miljøforhold, der er af stor betydning for dyrelivet i vandløbene. I nogle tilfælde er vedligeholdelsen så voldsom, at det er en (ulovlig) regulering. Vandløbet rettes ud, og bunden graves dybt ned, se figur 2.28. Den hårdhændede oprensning kan fjerne ørredernes skjulesteder, når bredderne rettes af og når grødebanks og sten bliver gravet op. Oprensningen kan give ødelæggelser, der rækker meget langt, nemlig når man fjerner de grusbanks, som ørrederne skal lægge æggene i, og hvor de små ørreder skal leve (se kapitel 3).

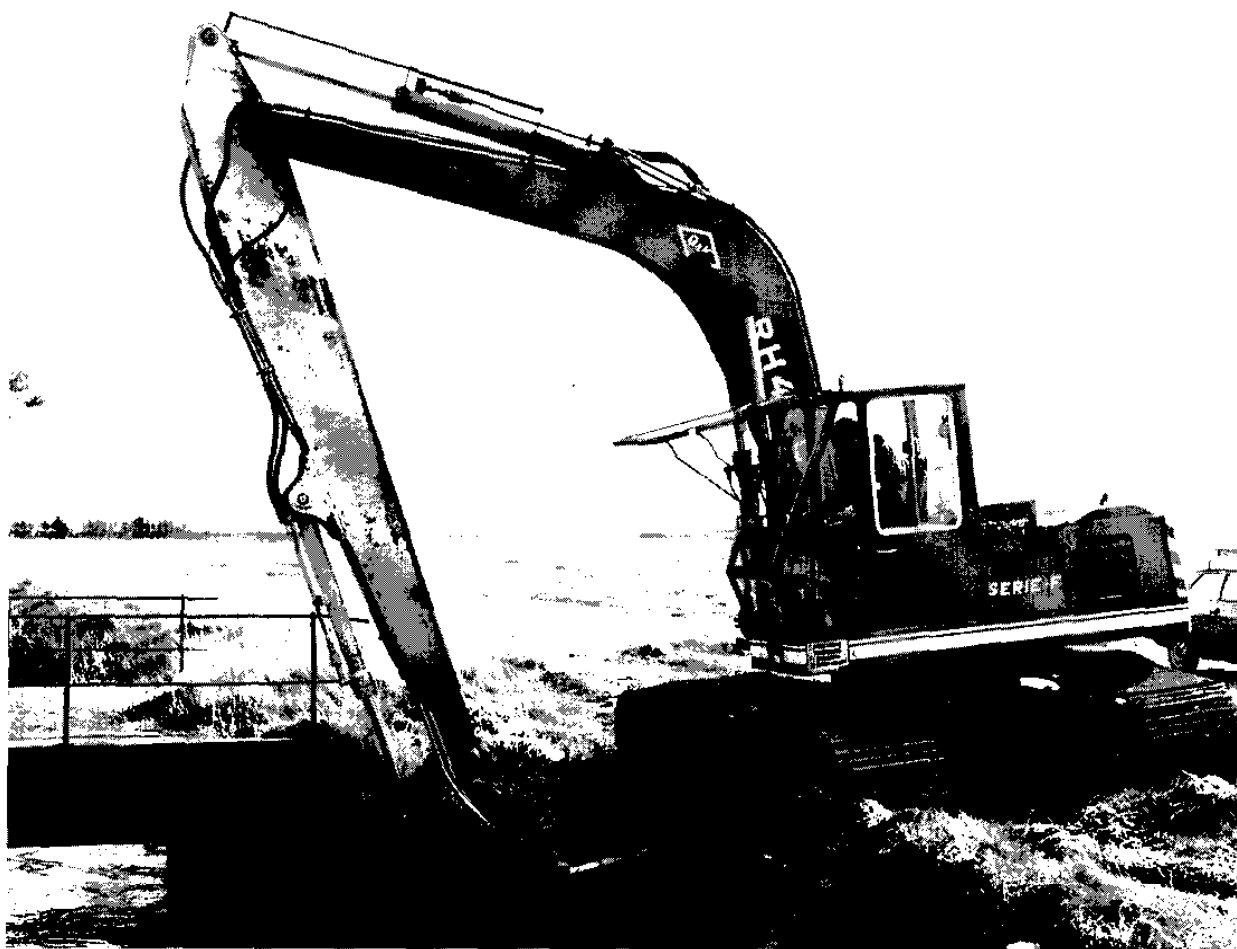
Figur 2.32 Maskiner har også deres plads i den skånsomme vedligeholdelse, men de skal bruges med særlig omtanke.

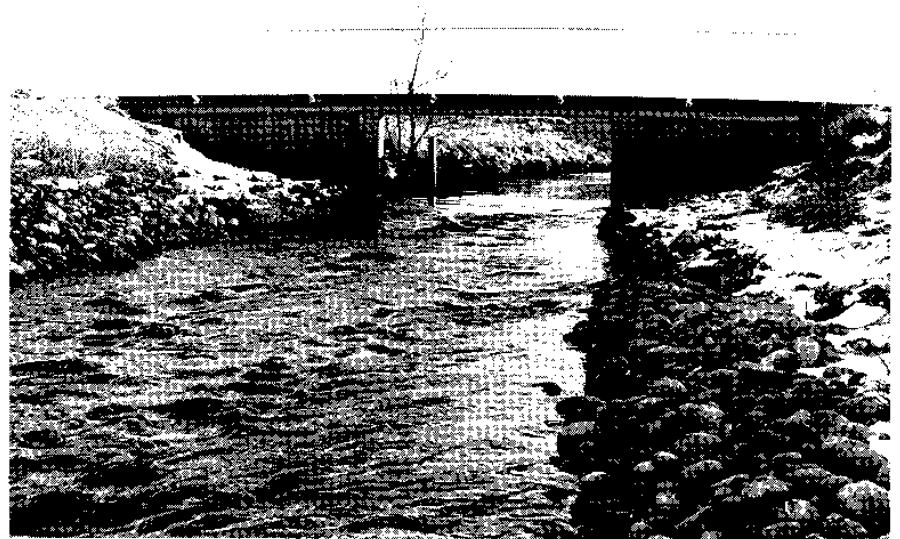
Figur 3.8 Nye gydebanker i Tarm møllebæk.

Man kan få nogle gode "fingerpeg" om, hvordan gydebanken skal indrettes ved et bestemt vandløb ved at undersøge, hvordan naturlige gydebanker i et tilsvarende vandløb ser ud. Sådanne undersøgelser er der lavet flere steder i Danmark. Hedeselskabet har lavet undersøgelser i 6 danske vandløb /8/. Her fandt man, at vanddybden over gydebanken typisk er 10-20 cm, og sjældent over 30 cm. Den gennemsnitlige strømhastighed er 50-70 cm/sek, men den varierer fra 30 til 110 cm/sek. Vandspejlet over gydebanken falder mellem 2 og 17 ‰ over gydebanken. Strømmen over gydebankerne er hvirvrende og bølger uroligt. Gruslaget, ørrederne benytter som gydebanke, har en gennemsnitlig tykkelse på 25 cm, men tykkelsen varierer mellem 10 og 50 cm. 70 % af kornstørrelserne er mellem 2 mm og 63 mm i diameter. Den gennemsnitlige kornstørrelse er på 16 mm, og det meste grus er mellem 1 og 2 cm i diameter. De fleste partikler er kantede. Dette er en vigtig egenskab, for der er flere og større porer mellem kantede partikler end mellem afrundede partikler. Se tabel 3.3.

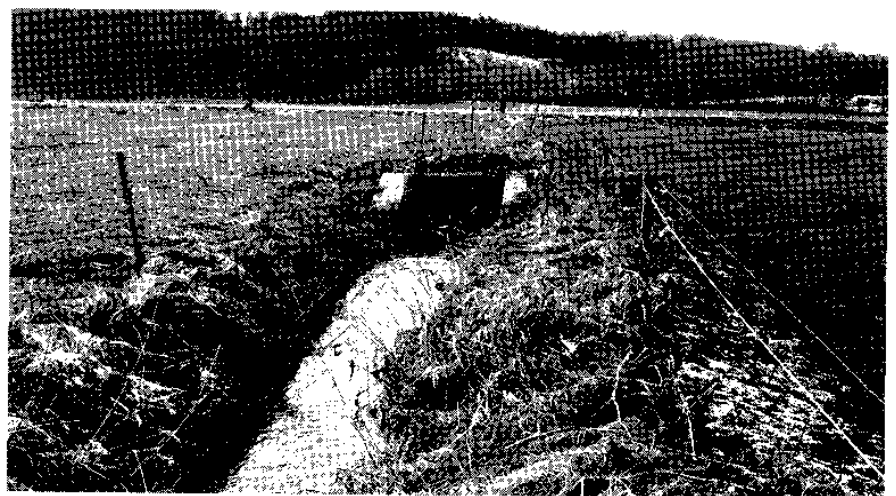
Figur 4.2 Mange vandløb er afbrudt af strækninger i rør.

Selv stærke svømmere som havørreder må opgive at gå imod strømmen, hvis røret er langt. Det er derfor vigtigt at svække strømmen i selve røret, eller sørge for, at der er steder med strømlæ.

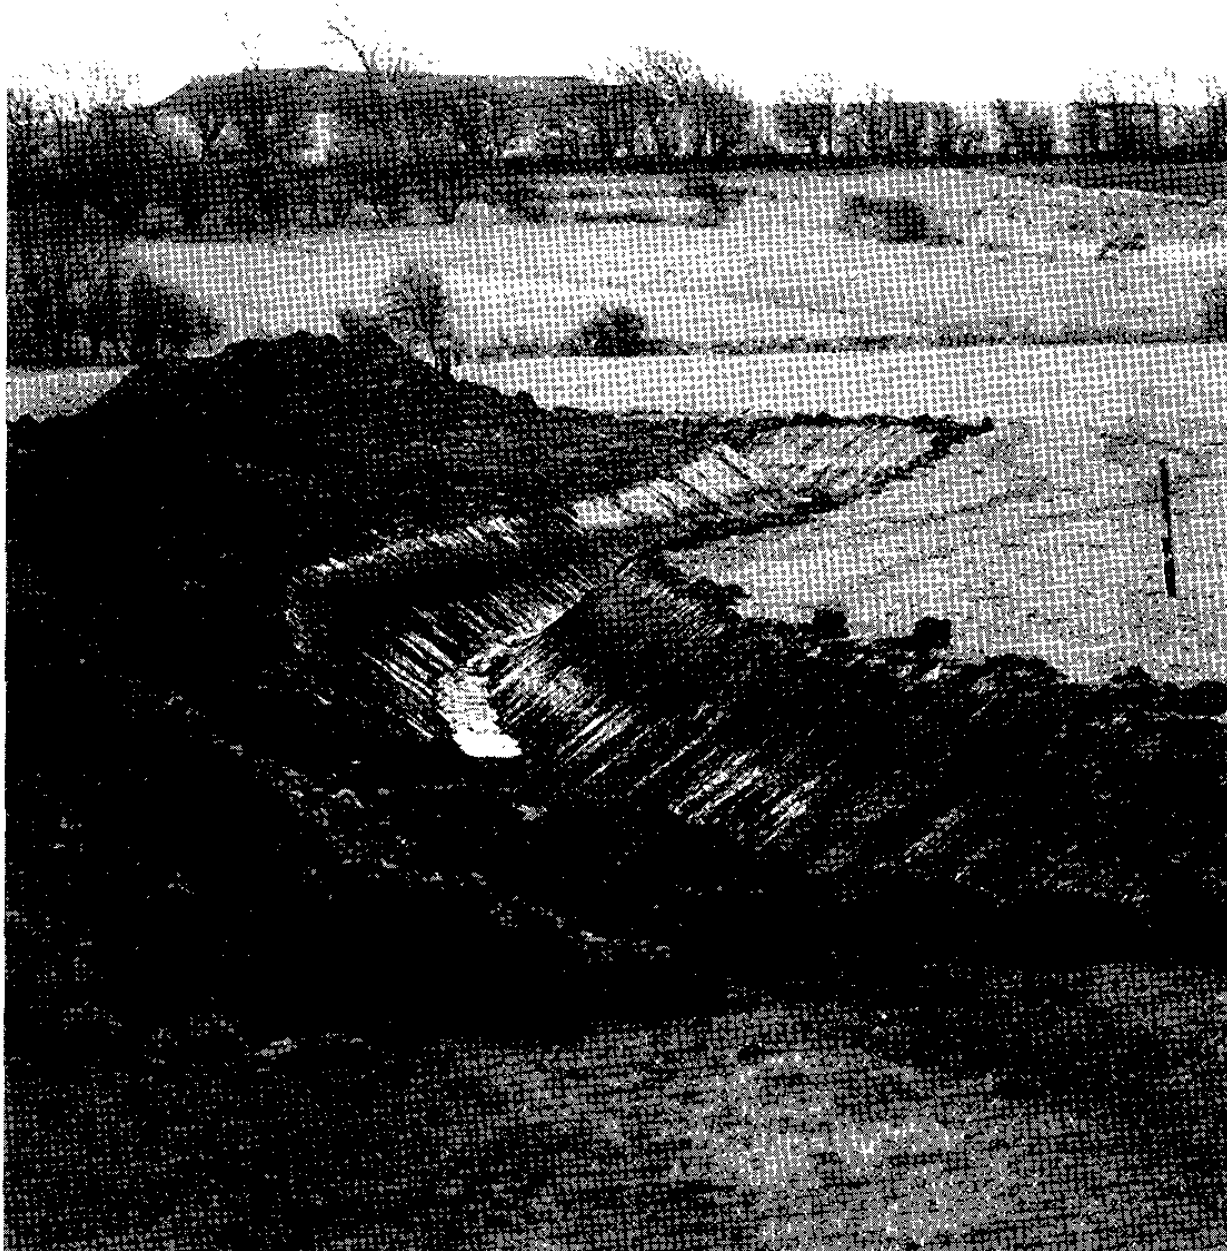
Figur 4.9 En slynget bæk bliver gravet ved siden af en rørlagt strækning af Isholm landgrøft. Foto Frank Eliasson

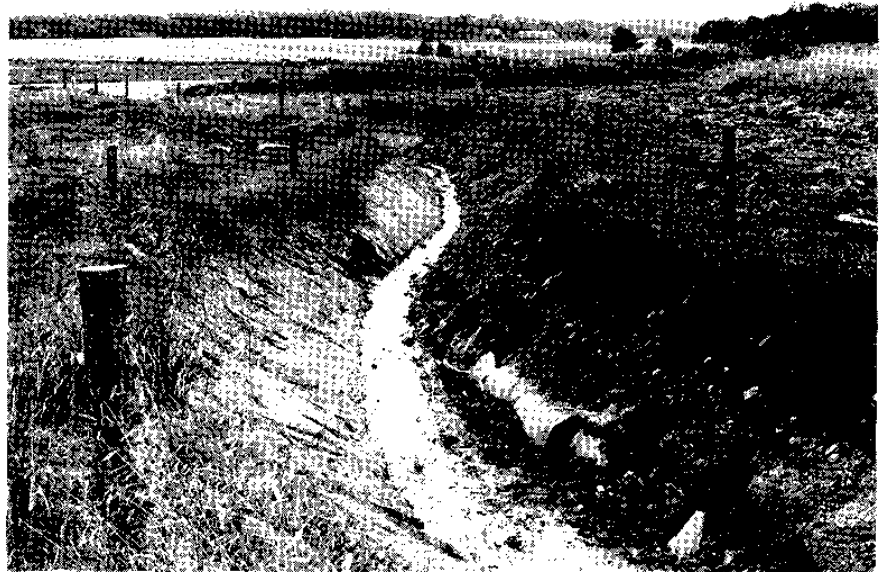
Figur 4.13 Enggård bæk, før lagt i rør, nu fri og slynget.

I Enggård bæk (figur 4.13) var en tusindtallig flok ferskvandstanglopper på vej op gennem bækken allerede i oktober samme år, som bækken var blevet åbnet. Både døgnfluer og kvægmyg lagde æg i Enggård bæk allerede få måneder efter bækken var åbnet.

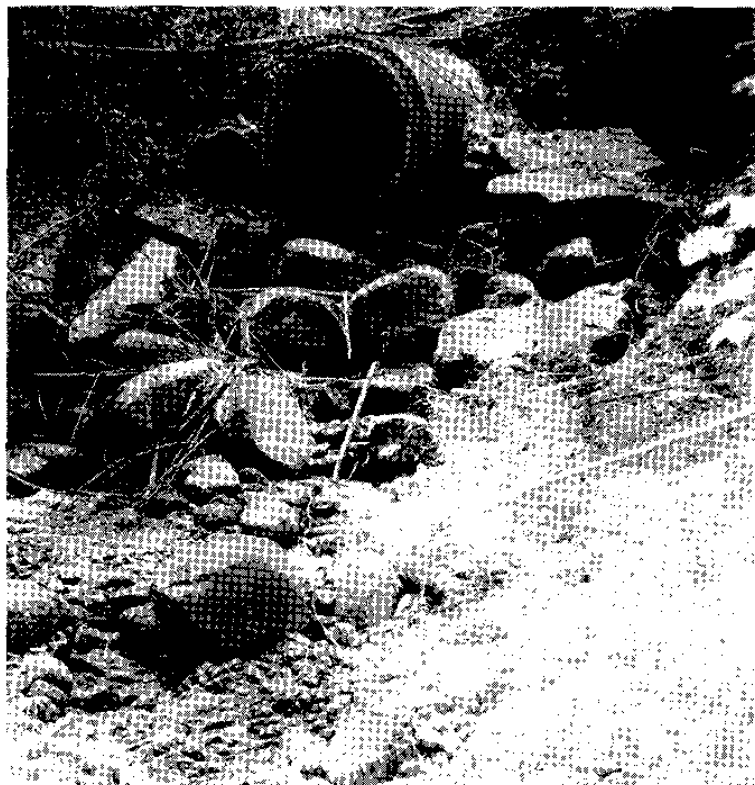
Figur 4.14 At en bæk tørrer ud er ikke altid det samme som at dyrene forsvinder. Nye vandrer op mod strømmen - men et sådant rør stopper f.eks. fisk og ferskvandstanglopper.

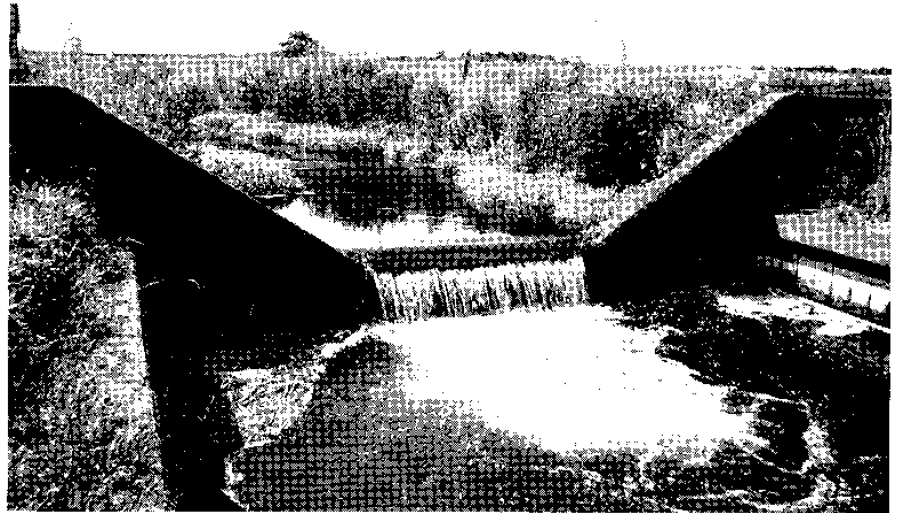
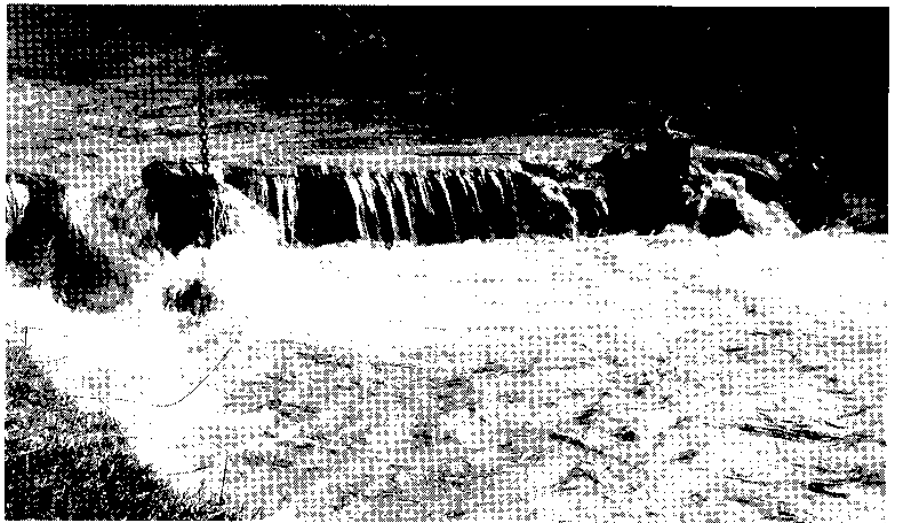
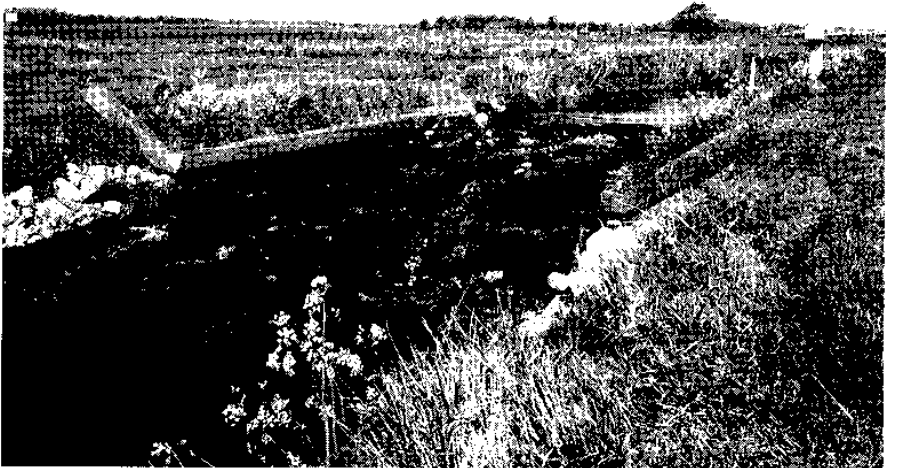
Figur 4.16 Sådan ændrer man styrt i Sønderjylland 1993. Man slår dem i stykker, og der bliver lavet et stryg.

Før strygene blev lavet, var der kun få ørreder omkring de tre øverste styrt i Ribe amt. Året efter ændringen var der en væsentlig større bestand. Ved de tre øverste stryg i Ribe amt blev yngelbestanden af ørreder øget mellem 6 og 15 gange i forhold til tidligere. Der er både i vinteren 1988/89 og 1989/90 set store havørreder på de nye stryg, og der er i vinteren 1988/89 talt ca 50 gydepladser. Også snæbelen kan passere de nye stryg. Der blev i vinteren 1990 set flokke på 600- 1.000 klar til at gyde her.

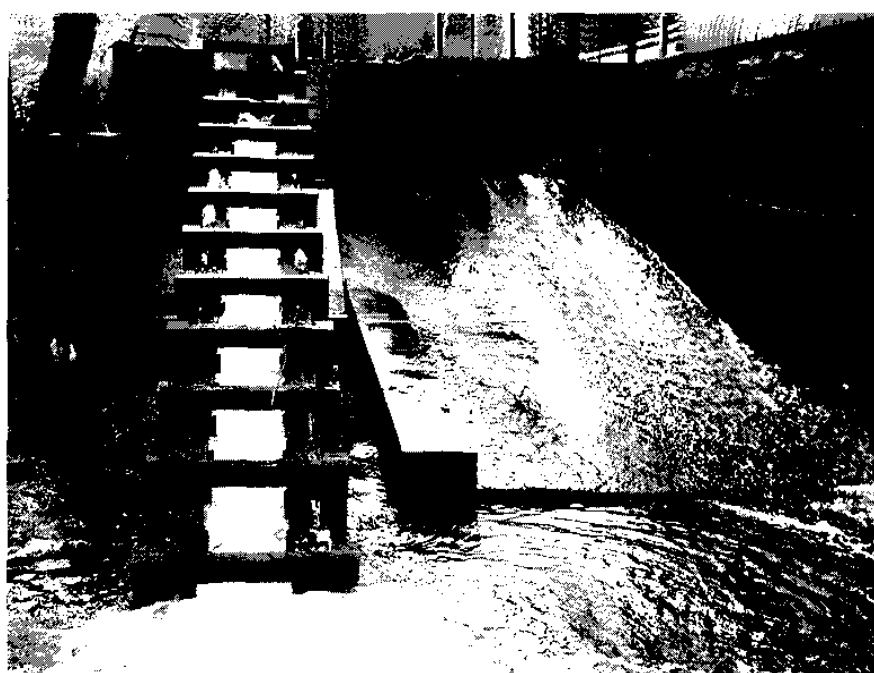
Figur 4.19 Fisketrapper er undtagelser i fremtidens danske vandløb.

Indtil for få år siden har man lavet fisketrapperne ved de opstæmninger, som fiskene skulle forbi. Trappen har ikke altid virket, som man havde forventet. Det kan være svært for fiskene at finde "indgangen". Ofte er det kun de stærkeste svømmere, der kan passere trappen, mens de svagere fisk ikke kan komme igennem. Smådyrene kan slet ikke bruge trappen. I dag er hensigten, at en fiskepassage skal føre alle slags fisk og smådyr forbi. Derfor bruger man nu kun fisketrapper, hvor der ikke er plads til andre løsninger som omløb eller stryg. En anden grund til, at man undgår fisketrapper er, at de hører lige så lidt hjemme i vandløbene som de restaureringer, der er vist side 48.

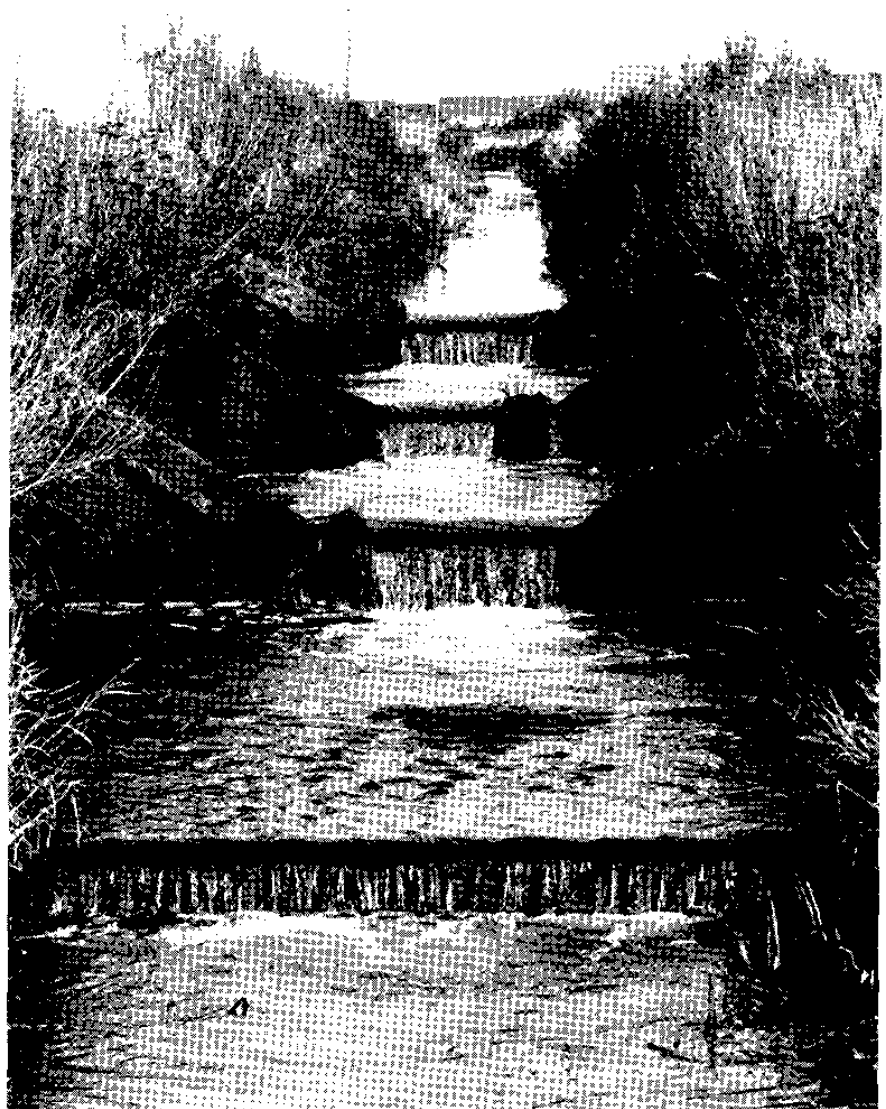
Figur 4.26 Dette styrt er nu væk, erstattet af et slynget vandløb.

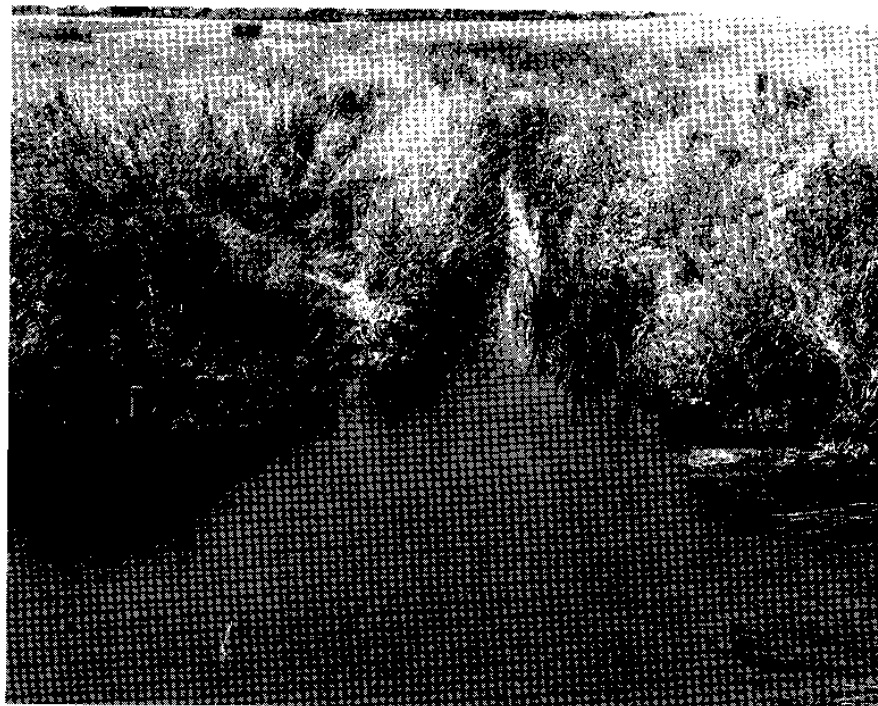
Figur 4.27 Sådan ser Landeby bæks udløb ud 1993.

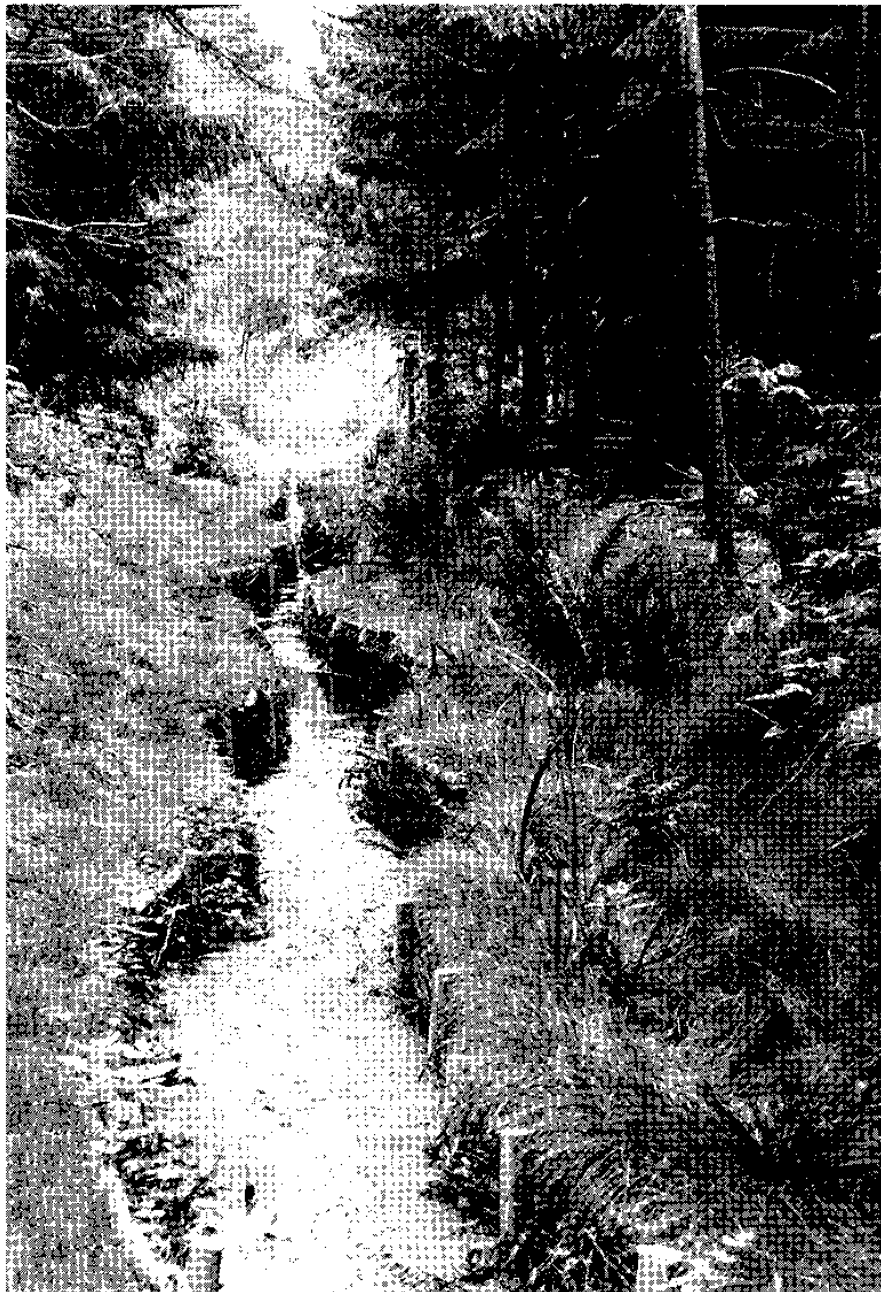
Figur 5.1 Sådan fik bækken i Vrold Vesterskov et smallere løb.

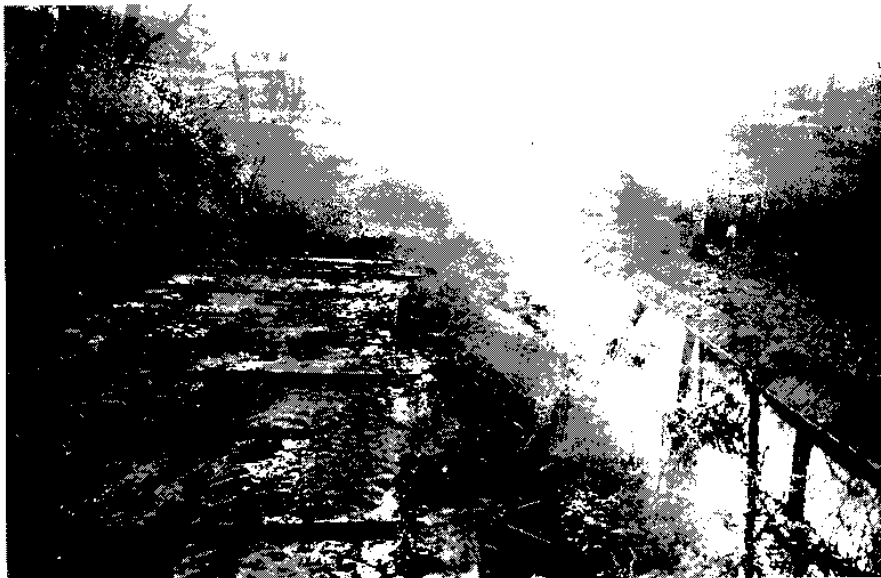
Figur 5.9
Kikhanerenden før,

I egnen ved København løber nogle af de mest forandrede vandløb i landet. For at få vandet af sted så hurtigt som muligt har man nogle steder lagt fliser på bund og sider. Det havde man f.eks. gjort i størstedelen af Kikhanerenden, et 5.5 km langt vandløb i Søllerød kommune. Begrundelsen for at lægge vandløbet i fliser i 1955 var, at vandet hurtigt skulle ud i Øresund, så næringssaltene ikke blev holdt tilbage i vandløbets planter!

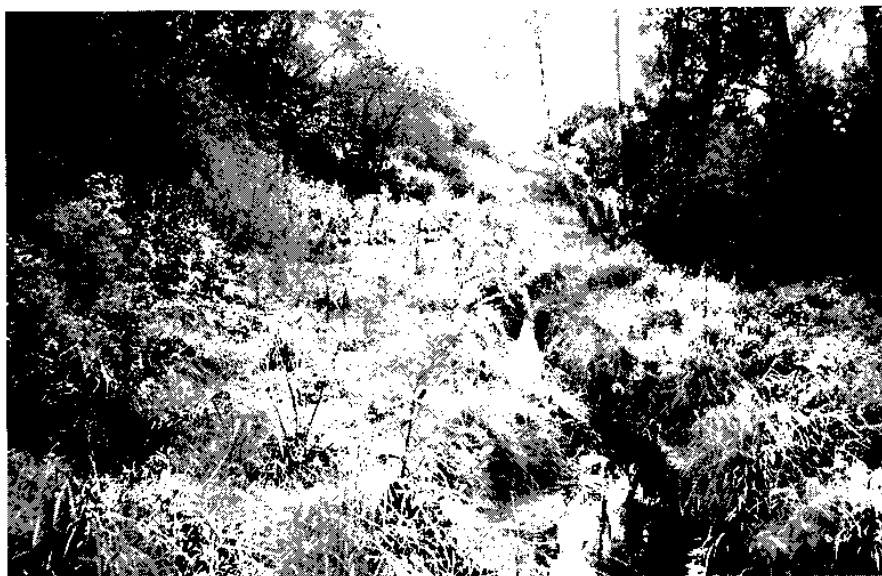
Figur 5.10
- og efter.
Foto Sten Rostrup.

I 1988-90 blev Kikhanerenden restaureret. /9/ Fliserne blev fjernet, eller de blev på nogle bløde strækninger brugt til at stabilisere bunden. Flisebækkens gamle tværsnit blev reduceret fra 2,25 til 0,75 m. Det giver en passende vanddybde, selv

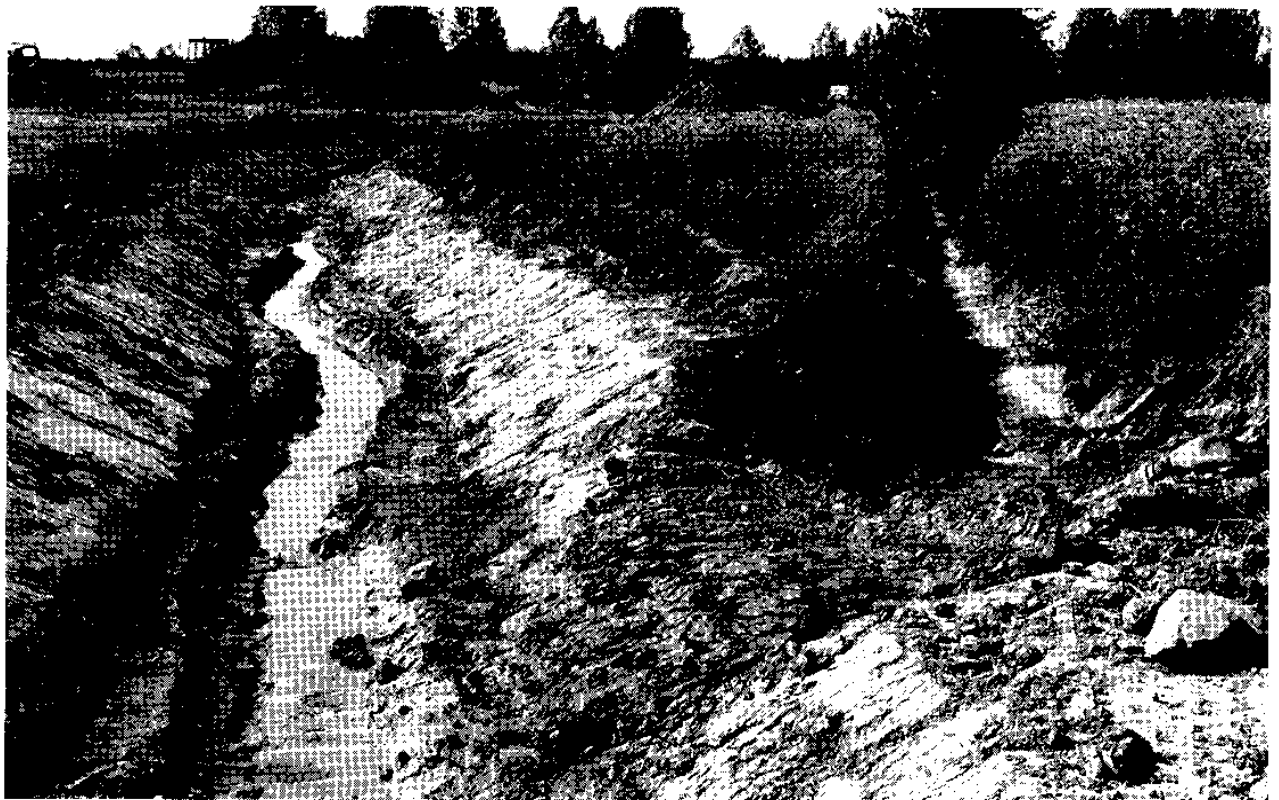
Figur 5.11 Store Vejle å. Fra fliser (th.) til slynget løb (tv.).

I 1992 begyndte man at restaurere Store Vejle å i Københavns amt. /10/ Dette vandløb var også lagt i fliser. Her var begrundelsen, at der ikke måtte sive forurenede vand ned til det grundvand, som man pumpede op til drikkevand. Nu har man fjernet fliserne i en 1.400 meter lang strækning opstrøms Tueholm sø. For at hindre, at der strømmede jord og sand ud i søen, lavede man et sandfang før søen. Det nye vandløb blev gravet som et dobbeltprofil, og selve strømrønden blev lavet slynget (se figur 5.11). For at hindre, at der siver vand ned til grundvandet, er både bunden og siderne foret med et tæt lag ler. Det nye løb er kun en del af en større restaurering af vandløbet. Andre dele skal også ændres, og der skal laves både gydebanker og fiskeskjul.

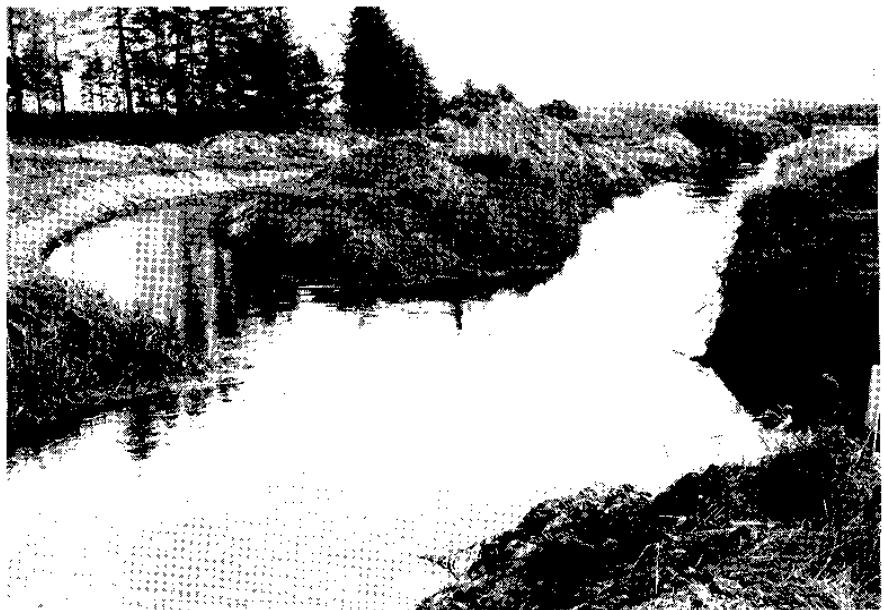
Figur 5.13 Vandet løber stadig i kanalen, men en ny slyngning er på vej.
