Vandløbene

- ti år med den nye vandløbslov

Miljønyt nr. 13 1995

En samling eksempler på vedligeholdelse og restaurering

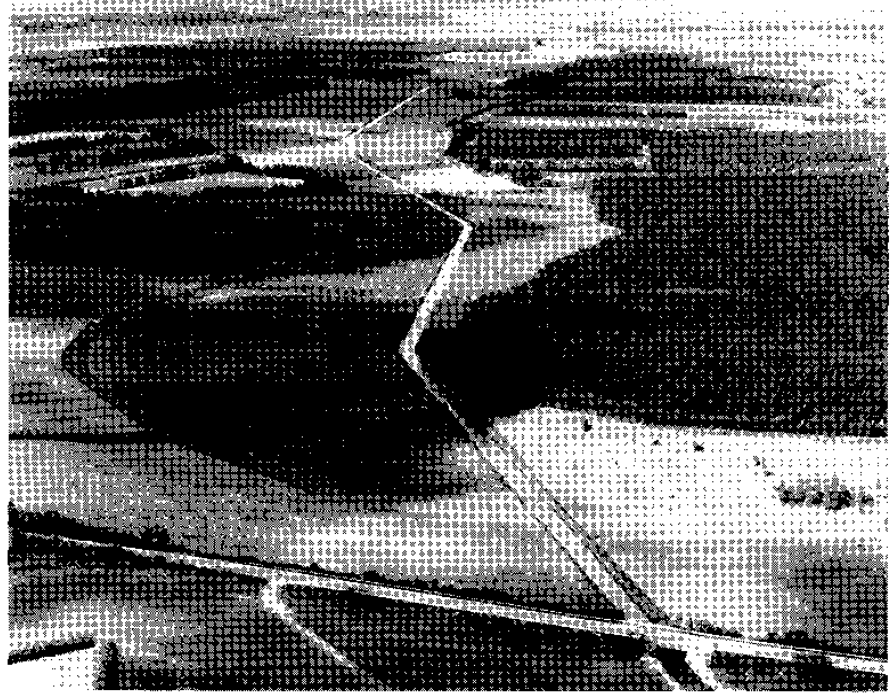
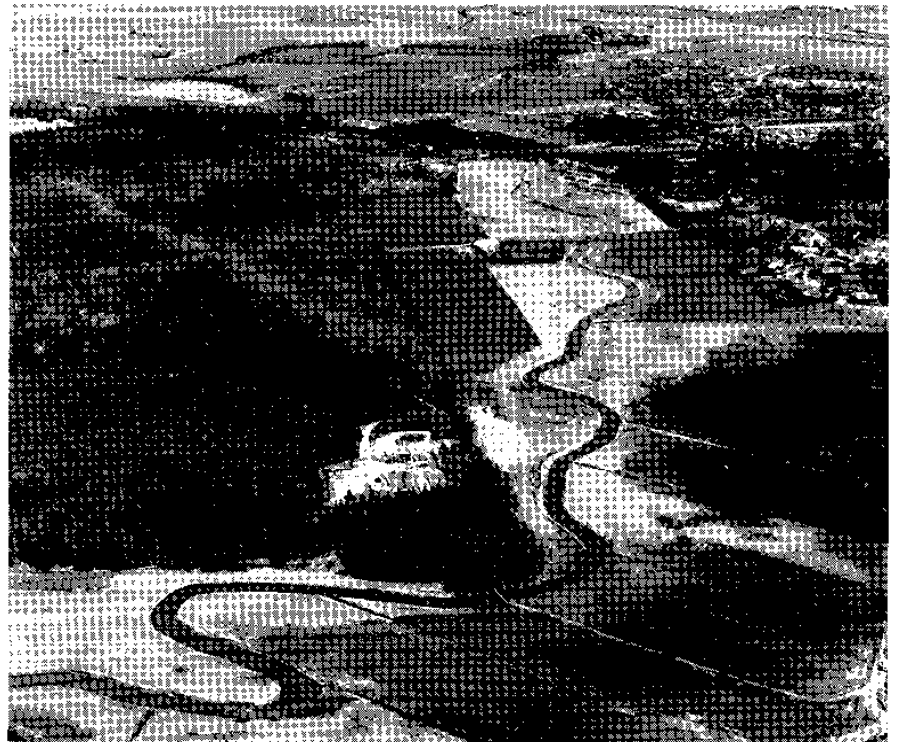
Figur 5.17 Brede å er et af de mange udrettede vandløb i Sønderjylland (øv.) I 1991 tog man fat på at genslynge en 3 km strækning (nederst). Foto Sønderjyllands amt.

I Brede å, et andet stort restaureringsprojekt i Sønderjylland (figur 5.17) steg antallet af arter, der er knyttet til sten- og grusbund, fra 10 til 20, da en strækning blev restaureret. /14/

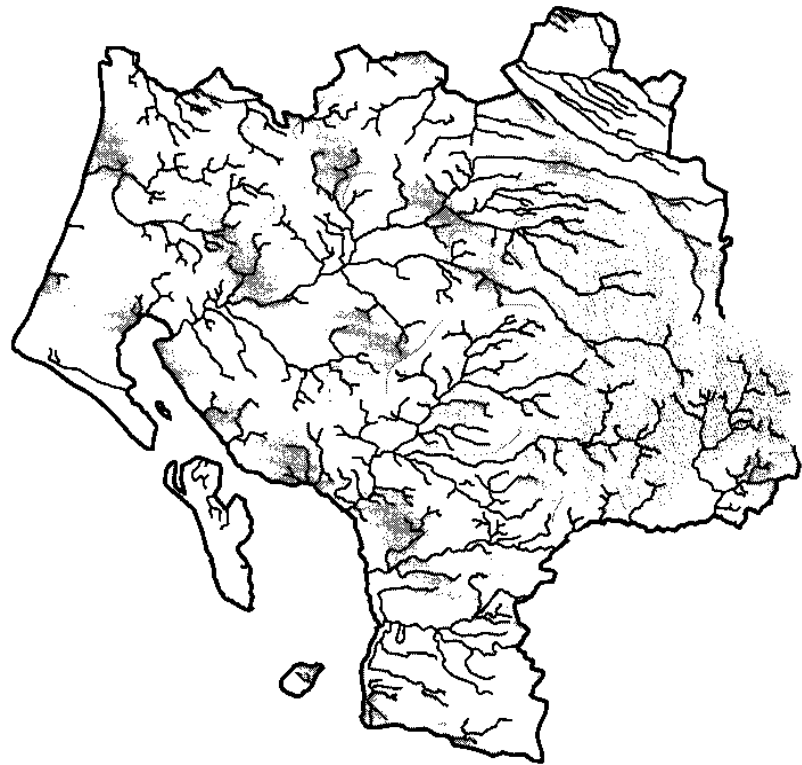
Figur 6.11 Så store vandløbsområder er endnu spærret i Ribe amt 1993. /17/

Vandløbsstrækninger hvor fiskene ikke kan vandre frit.

Ved prioriteringen af arbejdet med spærringer lægger man vægt på, hvor store og hvor vigtige vandløbsområder fiskene får adgang til. Det kan jo være store dele af vandløbssystemet, fiskene får ny adgang til, se figur 6.11. Således er hele Hjort-
