# Plan for fiskepleje i i sjællandske vandløb med udløb i det sydlige Kattegat og Storebælt

Plan nr. 102-2024

Distrikt 04, vandsystem 01-19; Distrikt 06, vandsystem 01-12

Faglig rapport nr. 102 fra DTU Aqua, Institut for Akvatiske Ressourcer, Sektion for Ferskvandsfiskeri og -økologi.

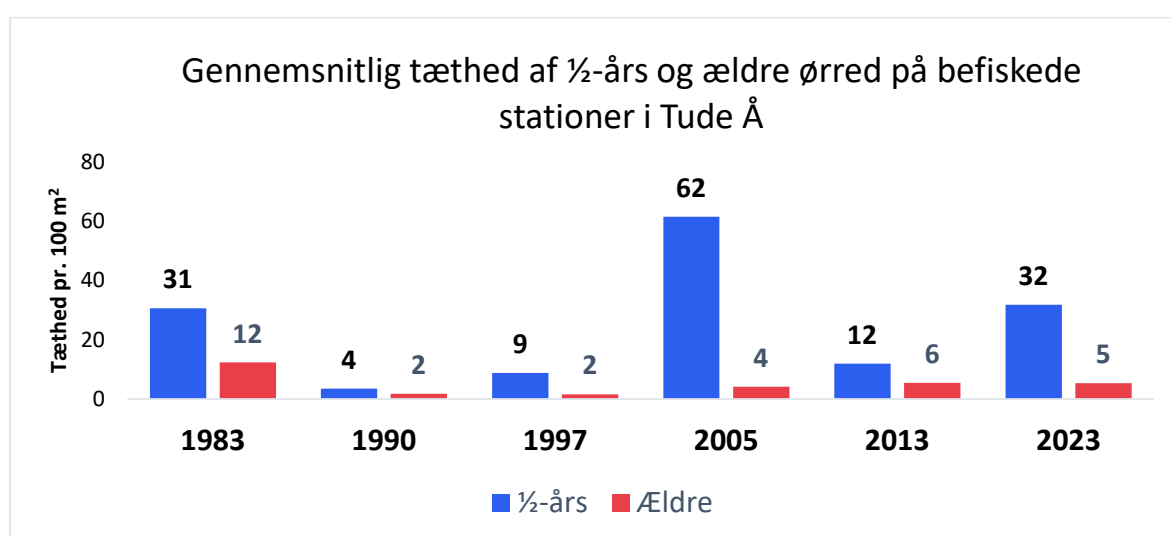
Figur 10. Udvikling i den gennemsnitlige tæthed af ½-års ørred og ældre ørred på de befiskede stationer med biotopskarakter 1-5. Tætheden er målt som antal ørred pr. 100 m<sup>2</sup> vandløbsbund. Tætheden pr. løbende 100 meter fremgår i bilag 1.

Figur 10 og 11 viser ørredbestandens udvikling angivet i henholdsvis gennemsnitlig tæthed og median-tæthed pr. 100 m<sup>2</sup>. Der er sket en markant stigning i den gennemsnitlige tæthed af ½-års ørred fra 12 stk. pr. 100 m<sup>2</sup> i 2013 til 32 stk. pr. 100 m<sup>2</sup> i 2023 (Figur 10). Tilsvarende er median-tætheden af ½-års ørred i samme periode steget markant fra 4 stk. pr. 100 m<sup>2</sup> til 6 stk. pr. 100 m<sup>2</sup> (Figur 11).

Den gennemsnitlige tæthed af ældre ørred er faldet fra 6 stk. pr. 100 m<sup>2</sup> i 2013 til 5 stk. pr. 100 m<sup>2</sup> i 2023. Median-tætheden er ligeledes faldet fra 5 stk. pr. 100 m<sup>2</sup> i 2012 til 0 stk. pr. 100 m<sup>2</sup> i 2023.

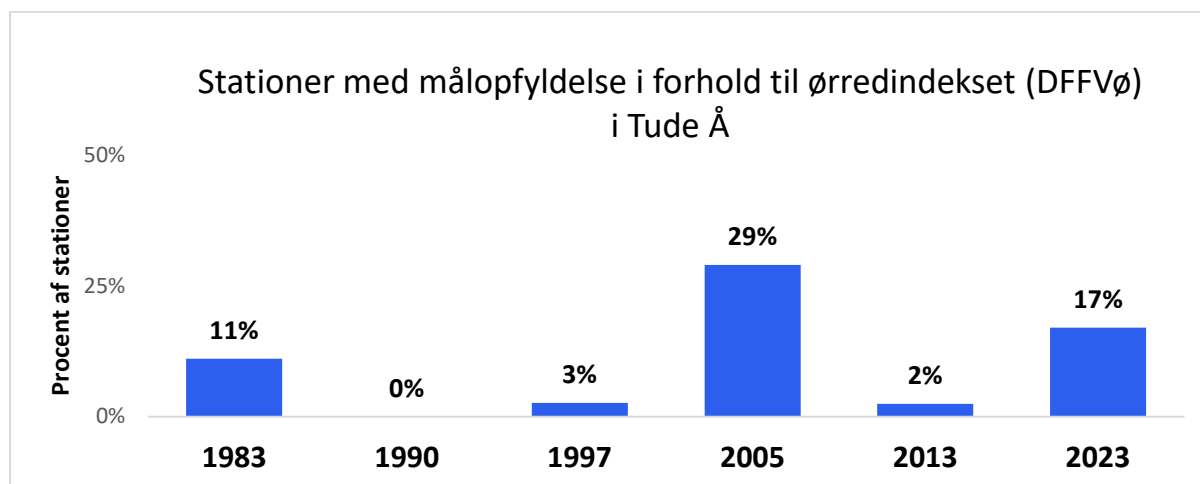
**Figur 12. Udvikling i den %-vise andel af befiskede stationer med målopfyldelse efter ørredindekset (DFFVØ). I opgørelsen indgår befiskede stationer med biotop-karakter 1-5.**

I forhold til Ørredindekset (DFFVØ) opfylder 17 % af de befiskede stationer i 2023 kravet om god eller høj økologisk tilstand (8 ud af 47 stationer), dvs., at målopfyldelsen efter ørredindekset (DFFVØ) er på et højere niveau end ved sidste undersøgelse i 2013, hvor der var målopfyldelse på 2 % af de befiskede stationer (1 ud af 41 stationer) (figur 12).
