Plan for fiskepleje i **vandløb til Karrebæksminde Bugt**

Plan nr. 94-2023

Distrikt 06, vandsystem 13-31

Faglig rapport nr. 94 fra DTU Aqua, Institut for Akvatiske Ressourcer, Sektion for Ferskvandsfiskeri og -økologi.

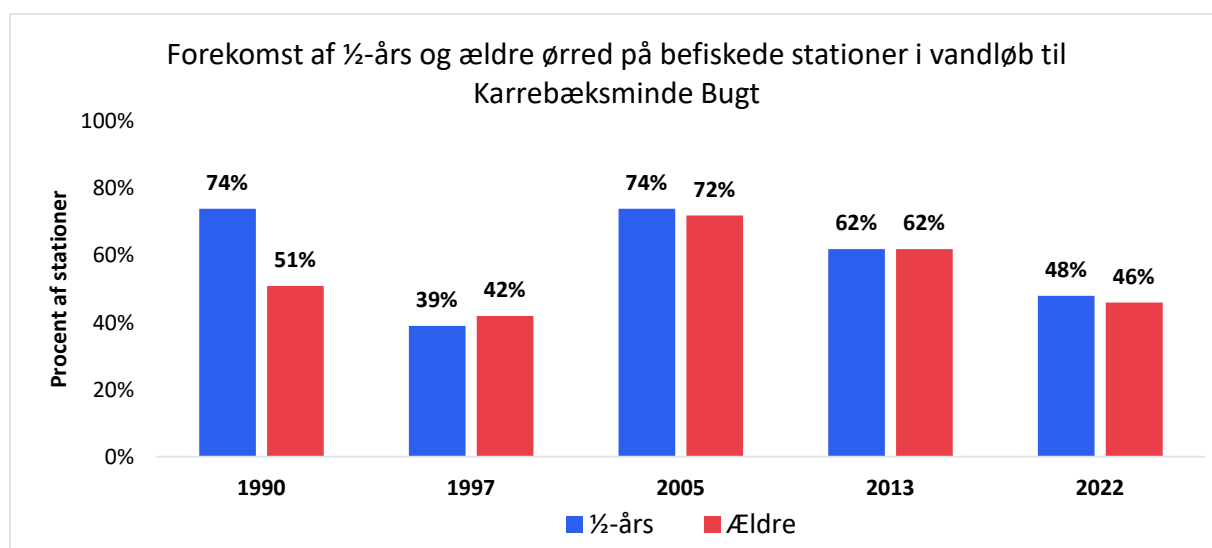
Figur 1. Udvikling i den %-vise andel af befiskede stationer med fangst af ½-års ørred og ældre ørred. I opgørelsen indgår befiskede stationer med biotopskarakter 1-5.

I figur 1 og tabel 3 er resultaterne fra denne og tidligere bestandsanalyser samlet for at give et overblik over udviklingen i ørredbestandens udbredelse i vandløb til Karrebæksminde Bugt i perioden fra 1990 til 2022.

Det fremgår af figur 1 og tabel 3, at der er sket en mindre tilbagegang i antallet af befiskede stationer med ½-års ørred (naturlig yngel) siden sidste undersøgelse i 2013. Der er i 2022 fundet ½-års ørred på 31 (48 %) af de befiskede stationer sammenlignet med 36 (62%) i 2013. Den tilbagegang, der er set fra 2005 til 2013 er fortsat, og siden 2005 har ørredbestanden i vandløbene til Karrebæksminde Bugt været i tilbagegang.

Andelen af stationer med ældre ørred har ligeledes været svagt faldende ved de sidste tre undersøgelser, og er nu på det laveste/højeste niveau siden 2005. Der er i 2022 fundet ældre ørred på 46% af de befiskede stationer.

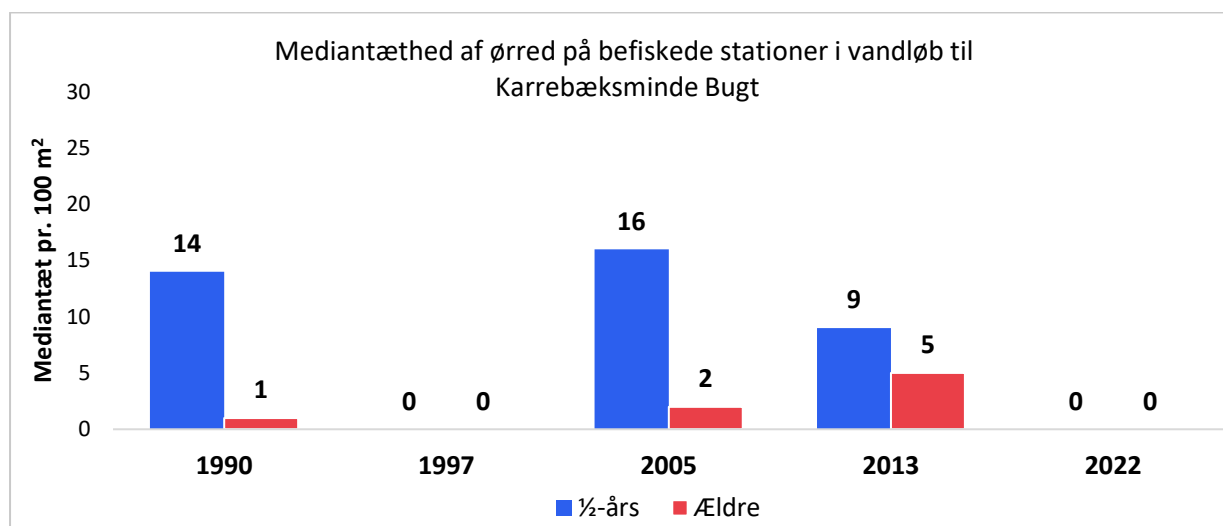
Figur 3. Udvikling i mediantæthed af ½-års ørred og ældre ørred på de befiskede stationer med biotopskarakter 1-5. Tætheden er målt som antal ørred pr. 100 m² vandløbsbund. Tætheden pr. løbende 100 meter fremgår i bilag 1.

Figur 2 og figur 3 viser ørredbestandens udvikling angivet i henholdsvis gennemsnitlig tæthed og mediantæthed pr. 100 m². Der er sket et fald i den gennemsnitlige tæthed af ½-års ørred fra 34 stk. pr. 100 m² i år 2013 til 18 stk. pr. 100 m² i år 2022 (Figur 2). Tilsvarende er mediantætheden af ½-års ørred i samme periode faldet fra 9 stk. pr. 100 m² til 0 stk. pr. 100 m² (Figur 3).

Den gennemsnitlige tæthed af ældre ørred er ligeledes faldet fra 8 stk. pr. 100 m² i 2013 til 5 stk. pr. 100 m² i 2022. Mediantætheden i samme periode er faldet fra 5 stk. pr. 100 m² til 0 stk. pr. 100 m².
