# Overlevelsen af laksesmolt i Karlsgårde Sø i foråret 2004

Anders Koed<sup>1</sup>, Michael Deacon<sup>2</sup>, Kim Aarestrup<sup>1</sup> og  
Gorm Rasmussen<sup>1</sup>

<sup>1</sup>Danmarks Fiskeriundersøgelser  
Afdeling for Ferskvandsfiskeri  
Vejlshøjvej 39  
DK-8600 Silkeborg

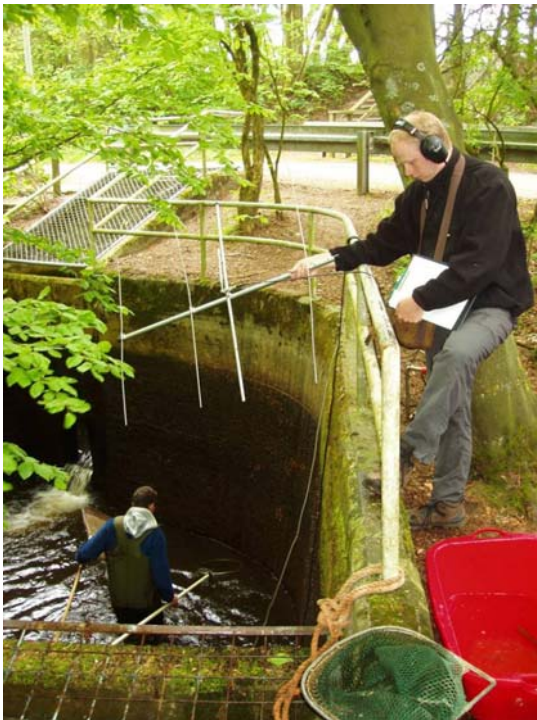
Billede 1. Elfiskeri og pejling af smolt i det øverste kammer i fisketrappen ved Karlsgårdeværket (Foto: Michael Deacon).

Der blev elfisket i fisketrappen ved Karlsgårdeværket to gange i undersøgelsesperioden, 13. maj og 19. maj. Inden elektrofiskeriet startede blev et skot nedsat i indløbet af trappen, hvorved vandstanden i trappen faldt til ca. 50 cm dybde. To personer kunne herefter kravle ned i de enkelte kamre og elfiske. Sendere der lå på bunden af fisketrappen blev ved samme lejlighed opsamlet hvis dette var muligt.

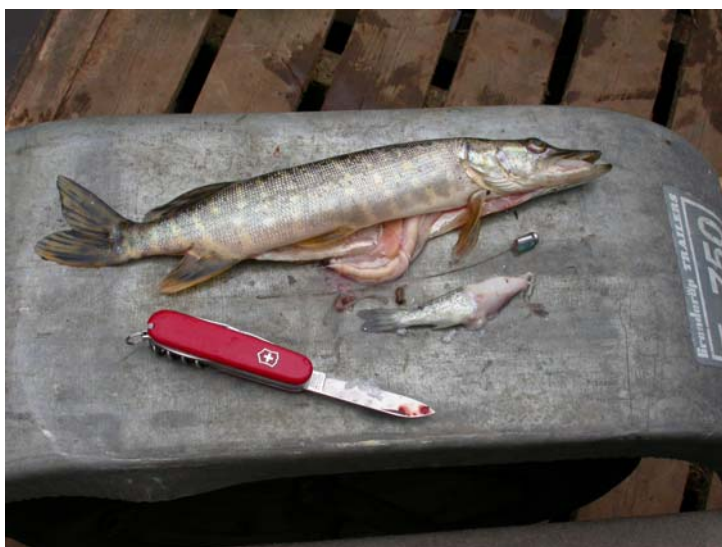
Billede 2. Gedde fra Karlsgårde Sø med radiomærket smolt i maven (Foto: Michael Deacon).

Fire smolt forsvandt i Karlsgårde Kanalen. Én blev fundet i en geddemave og én blev samlet op fra bunden ca. 150 m opstrøms udsætningsområdet. De to resterende lå på bunden ved forsøgets afslutning. Sendere der lå på bunden kan være døde som følge af implanteringen, eller de kan være blevet ædt af gedde eller fiskehejre og senere udskilt.

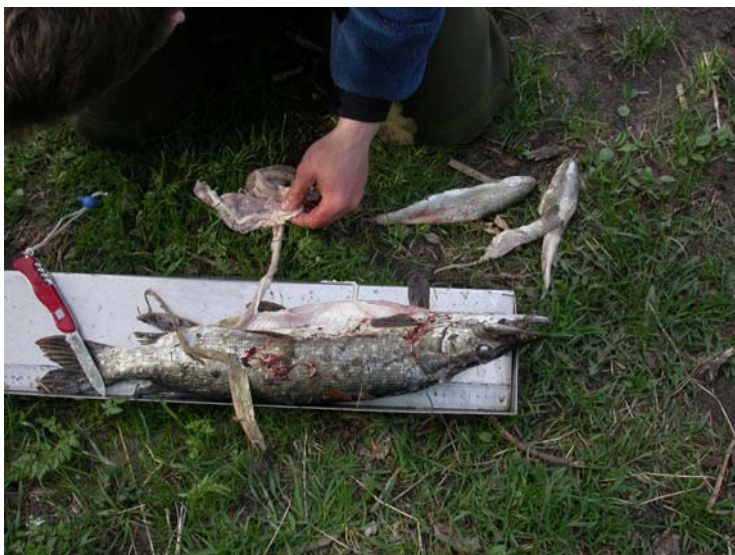
Billede 3. Gedde fra Karlsgårde Sø med en radiomærket smolt og to andre umærkede smolt i maven (Foto: Hans-Jørn Christensen).

En del af gedderne, der havde ædt smolt, blev fanget i den sydvestlige afsnøring af søen, altså modsat udløbet. Flere af gedderne havde, foruden rester af de radiomærkede smolt, rester af andre umærkede vilde smolt i maven (se Billede 3).

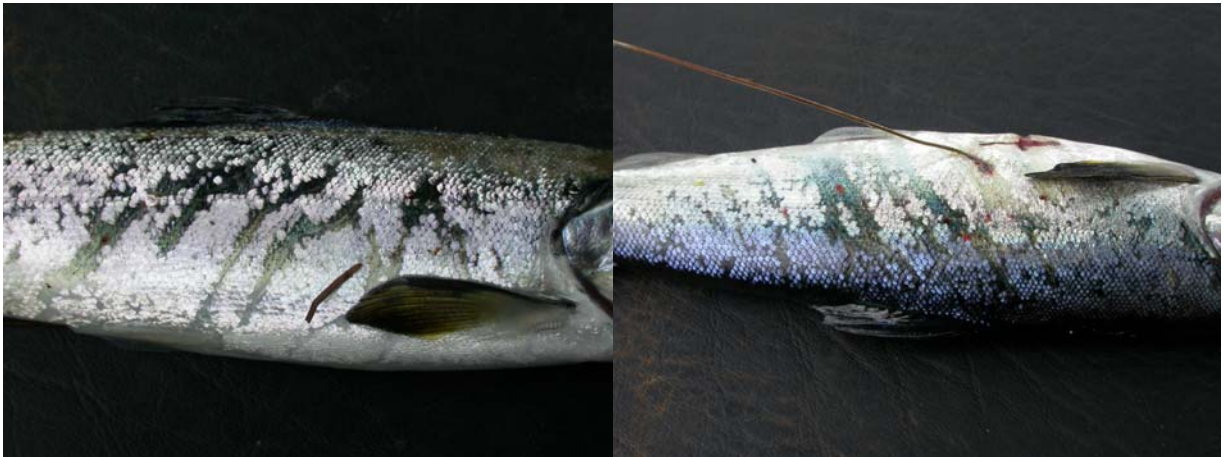
Billede 4 og 5. Radiomærket smolt fanget i øverste kammer i fisketrappen ved Karlsgårdeværket. Bide/tandmærker stammer formentlig efter angreb fra en regnbue- eller bækørred. Bemærk (th.) at suturen er revet over af en tand (Foto: Henrik Baktoft).

Et stort antal smolt, 11 ud af de 45 mærkede smolt (24 %) der fandt gennem søen, døde i fisketrappen. Syv af de 11 sendere blev samlet op i forbindelse med, at vandstanden i trappen blev sænket, når der skulle elfiskes. Elektrofiskeri i fisketrappen og visuelle observationer viste, at denne i hele undersøgelsesperioden var tæt besat af regnbueørreder i alle kamre (>1.500, 25 – 60 cm). Desuden fandtes der et større antal bækørreder (> 100, 30 – 55 cm). Ved en maveundersøgelse af ca. 30 regnbueørreder og 6 bækørreder fanget 19. maj, efter at størstedelen af smoltudtrækket var ovre, blev der fundet smoltrester i én bækørred (34 cm) og én regnbueørred (42 cm). Dette indikerer, at de mærkede smolt blev ædt i trappen af bækørred og regnbueørred. Flere af de mærkede smolt blev fanget levende ved elektrofiskeriet i fisketrappen, efter at have opholdt sig dér i adskillige dage. Én af disse smolt havde tydelige tand- og bidemærker og suturen var revet over af tænder efter angreb fra en bækørred eller regnbueørred (Se Billede 4 og 5).

Smoltdødeligheden på 24 % i fisketrappen var umiddelbart overraskende høj. Årsagen var formentlig prædation i fisketrappen, primært fra regnbue- og bækørreder. Dette understøttes af en efterfølgende undersøgelse, hvor der blev fundet smoltrester i henholdsvis en bækørred og en regnbueørred fanget i fisketrappen sent i smoltudtræksperioden. Desuden blev der genfanget en radiomærket smolt i fisketrappen, som havde tydelige bide- og tandmærker efter angreb fra en bækørred eller regnbueørred. Efterfølgende, set i lyset af det meget store antal potentielle smoltprædatorer i fisketrappen - især regnbueørreder, er det knapt så overraskende, at dødeligheden i fisketrappen var så høj. De fleste af senderne fra smoltene der var døde, blev fundet på bunden af trappen i forskellige kamre. Senderne er formentlig udskilt få dage efter, at smoltene er blevet ædt. De mange regnbueørreder i fisketrappen er formentlig undsluppet fra dambrug i Varde Å systemet.

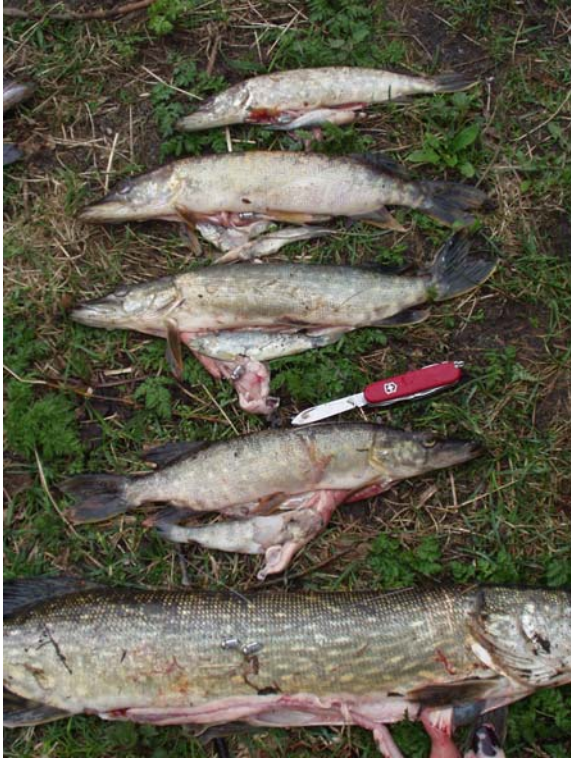
Billede 6. Fem gedder fra Karlsgårde Sø med tilsammen seks radiomærkede laksesmolt i maverne (*Foto: Hans-Jørn Christensen*).
