Fisk og vandløb i Villestrup Å-systemet

Status og udvikling i perioden 1979 - 1999

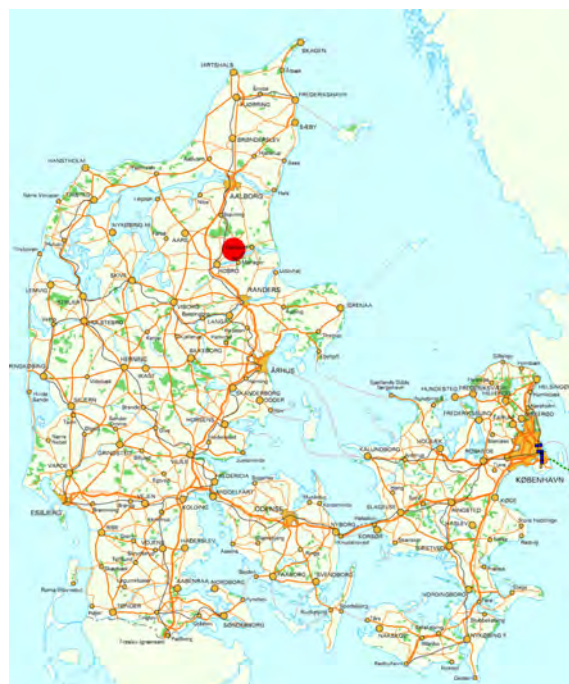
Figur 2.1.1

Beliggenheden af Villestrup Å.

Villestrup Å ligger i den sydlige del af Nordjyllands amt og løber ud på nordsiden af Mariager Fjord vestfor Hadsund (figur 2.1.1). Hovedløbet af Villestrup Å er ca. 20 km langt, hvoraf ca. 18 km er amtsvandløb (Nordjyllands Amt 1997a). Der er også en del sidetilløb.

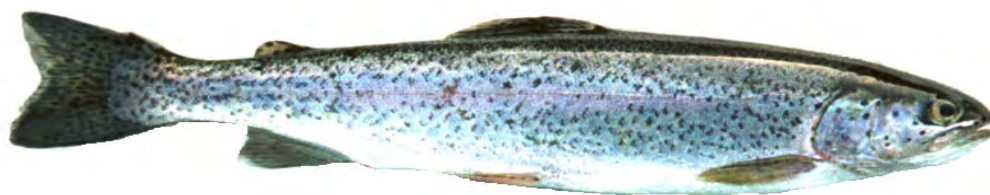
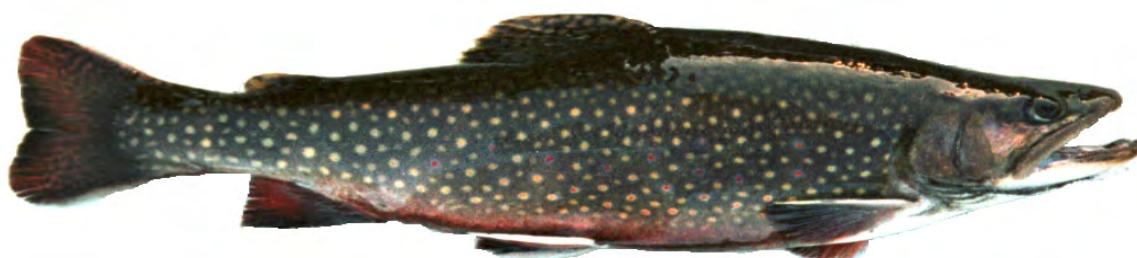
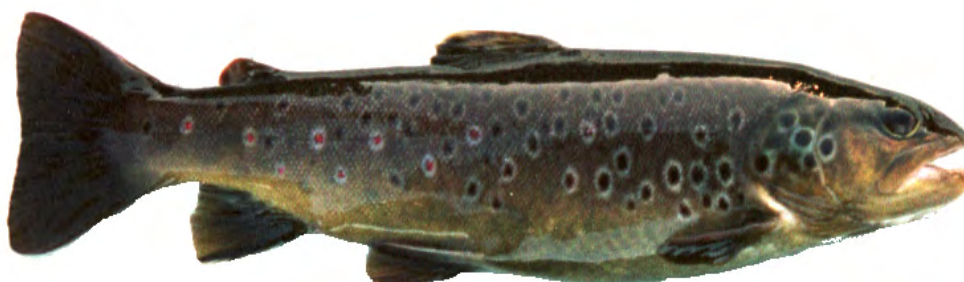
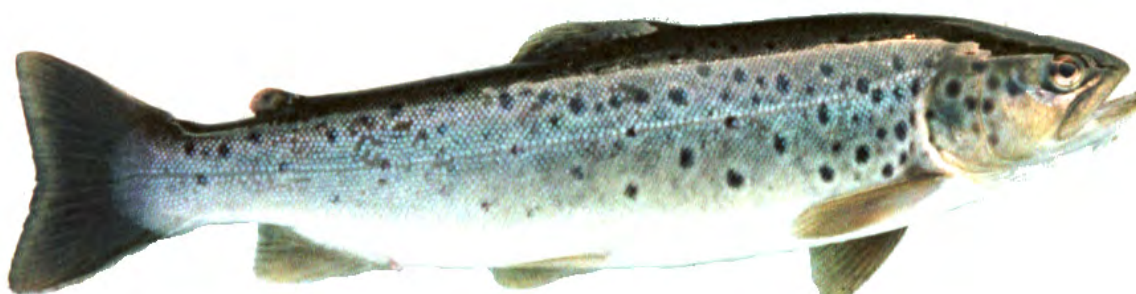
Laksene i Villestrup Å-systemet, fotograferet ved Villestrup Å 1. december 1999.

Fra oven regnbueørred og kildeørred, som er indført fra Nordamerika i slutningen af 1800` tallet. Desuden vores hjemlige bækørred og havørred, som er samme art, men lever deres voksenliv forskellige steder. Man kan ikke se forskel på små bækørreder og yngel/ungfisk af havørred, og de lever de samme steder. Derfor kaldes de under et for ørred.

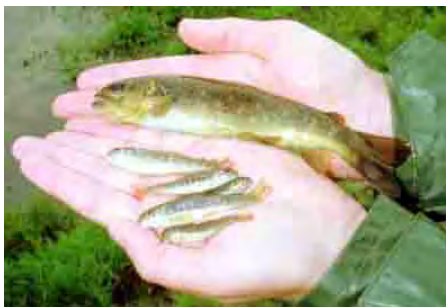
Der er en stor naturlig produktion af ørreder i nogle af vandløbene i Villestrup Å-systemet, som f.eks. i Lundgård Bæk ved Lundgård

Ørrederne på billedet har en typisk størrelse for de undersøgte bestande i de mindre vandløb.

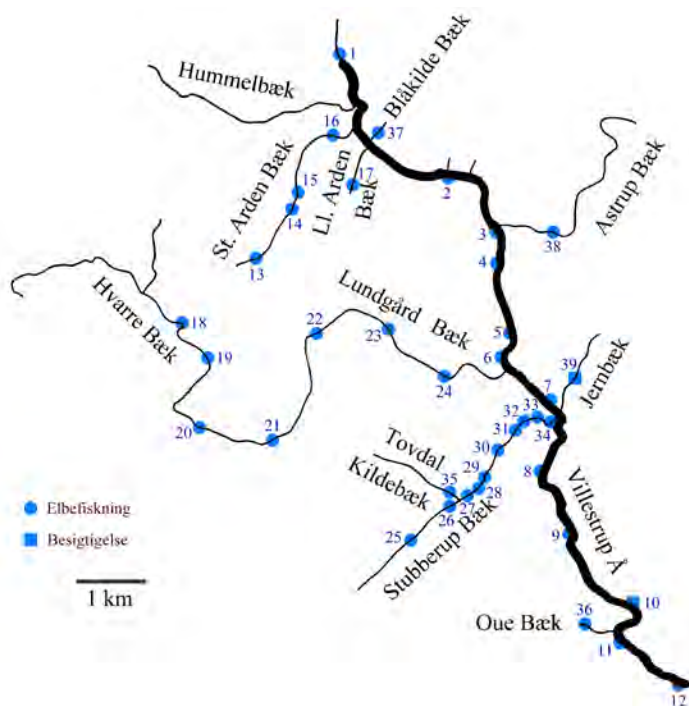
Figur 2.2.1

Undersøgte strækninger (stationer) oktober-december 1999. Der er lavet bestandsanalyser ved elektrofiskeri på 37 stationer, mens to strækninger kun er besigtiget. Strækningen, der er vist med fed, er amtsvandløbet.

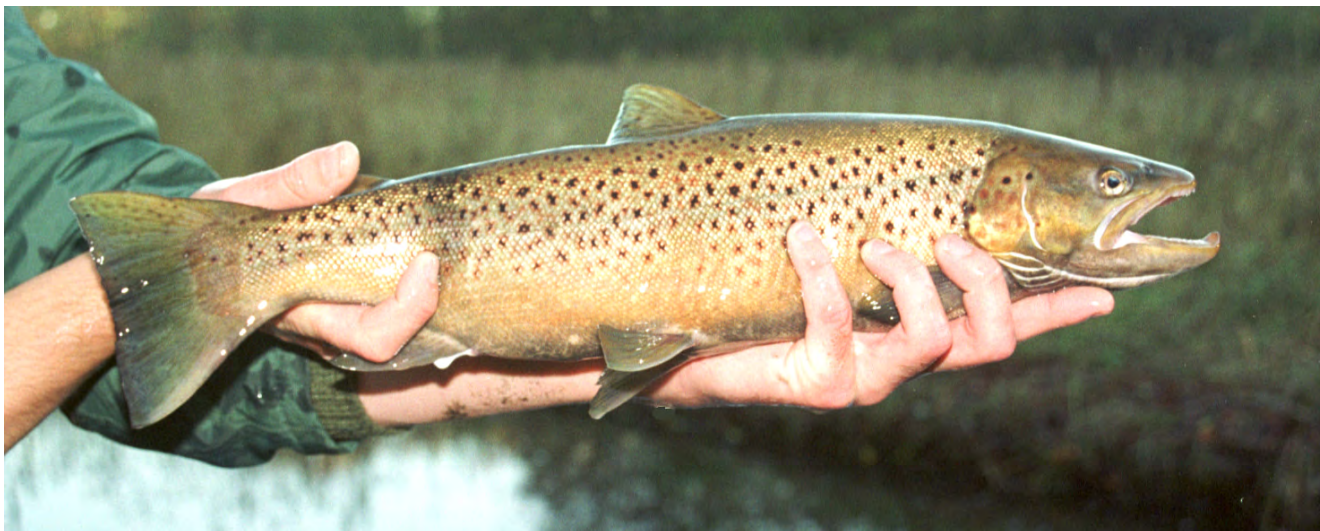
Havørredhan i gydedragt fra Villestrup Å nedstrøms Oue Mølle 10. november 1999.

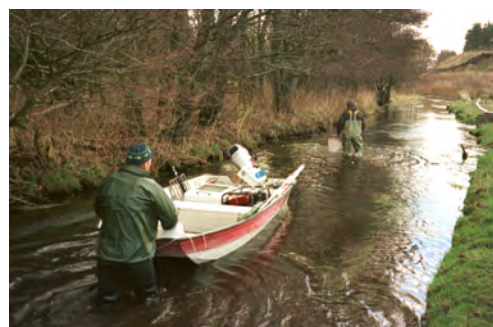
Fiskeriet fandt sted ved vadning med en eller to elek-troder eller (ved vanddybder over ca. ½ m) fra båd med en 4 m lang elektrode, som dækker hele åen. Ved brug af to elektroder går to fiskere ved siden af hinanden, så åen dækkes bedst muligt. Ved fiskeri fra båd med en lang elektrode styres båden med en påhængsmotor, og der er en fisker og en netmand med et langskaffet net.

Billederne viser elektrofiskeri ved vadning med en elektrode den 1.-2. december 1999. De nederste to fotos er fra elektrofiskeri omkring det nyetablerede omløb og stemmeværket ved Oue Mølle. Omløbet blev taget i brug 24. – 25. november 1999 (fisketrappen blev fjernet ved etableringen af omløbet).

Metoderne er beskrevet nærmere i bilag 2. Det skal blot fremhæves her, at elektrofiskeriet ved begge befiskninger nedstrøms Oue Mølle i 1999 formodes at være 100 % effektivt over for havørred, så alle fisk på strækningen blev opfisket. Ved elektrofiskeriet mellem Blåkilde Dambrug og Oue Mølle vurderes det, at effektiviteten lå på 60-75 %. Da elektrofiskeriet samtidig fandt sted på det tidspunkt, hvor der kan forventes at være flest havørreder i vandløbene (nov.-dec.), giver fangsten et godt overblik over bestanden på de befiskede strækninger.

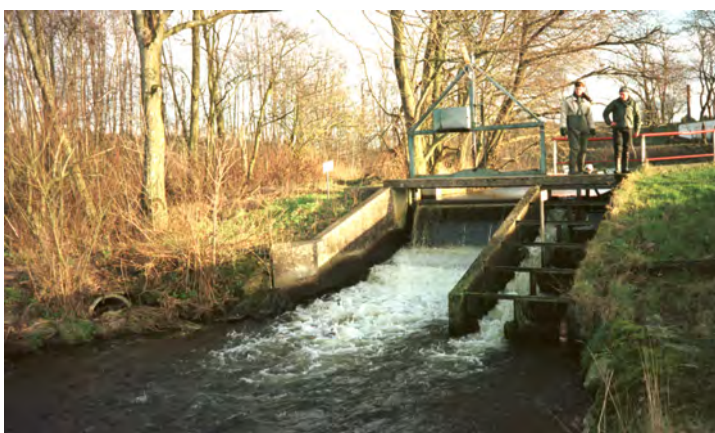
Der er en fisketrappe i stemmeværket ved Vrå Mølle Fiskeri, som var i funktion den 1. december 1999. Fangsten af 3 havørreder opstrøms trappen samme dag havde vist, at trappen bliver brugt af havørred.

Fisketrappen ved Vrå Mølle Fiskeri, 1. dec. 1999.

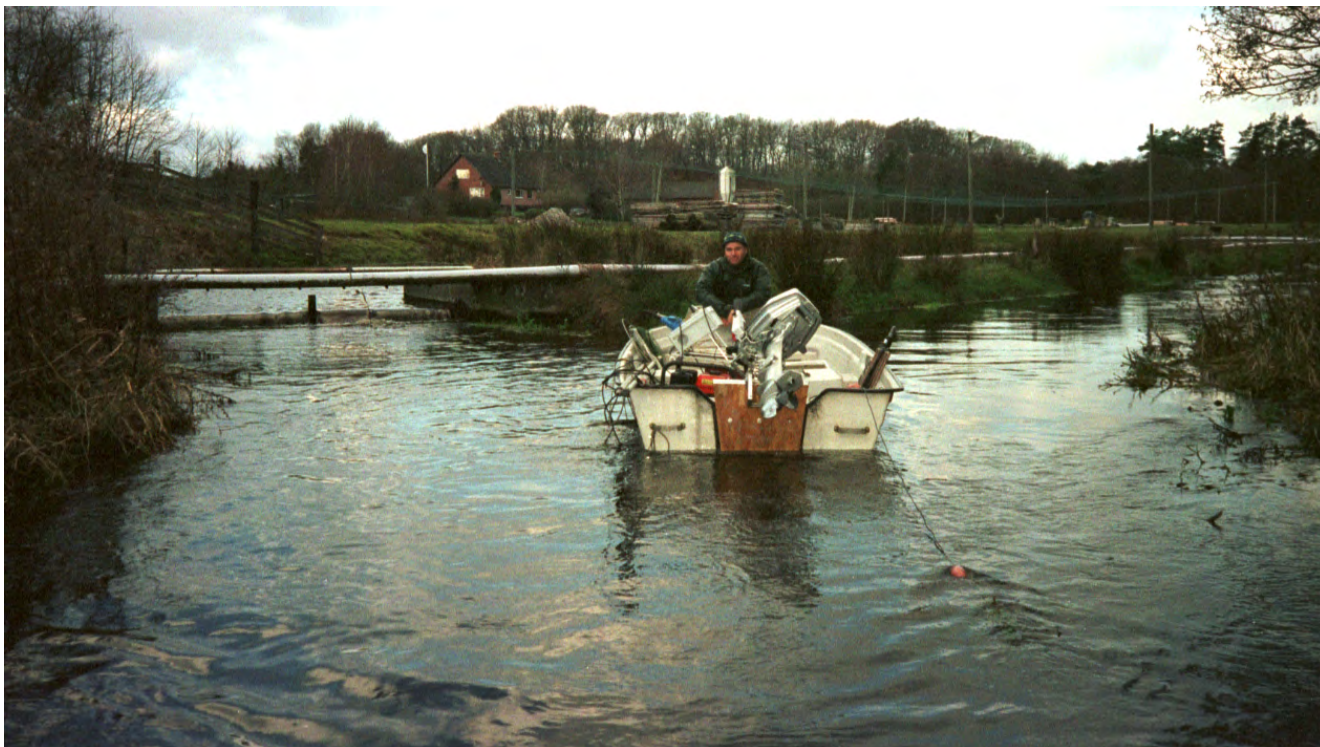
Afløb fra Blegedø Dambrug 1. december 1999 (fotograferet i opstrøms retning).

Den bedste lokke strøm er fra dambrugets afløb til venstre, men der er ikke nogen afgitring. Derfor svømmer de fleste havørreder på opstrøms vandring sandsynligvis direkte ind på dambruget i stedet for at vælge åløbet til højre.

Det blev i december 1999 konstateret, at der manglede eller var uhensigtsmæssige afgitringsforhold ved flere dambrugs vandindtag og udløb, så mange vandrefisk sandsynligvis svømmede ind på dambrugene. Fiskeriinspektoret og dambruger Anders Kjær har efterfølgende oplyst, at afgitringsforholdene normalt opfylder lovens krav. Nye undersøgelser har dog vist, at lovgivningen ikke altid sikrer tilfredsstillende fiskepassage, da lovgivningen er baseret på et mangelfuldt kendskab til fiskenes vandringmønster. F.eks. kan smolten som regel ikke finde en ungfiskesluse, hvor der løber 10 l/sek. (lovkrav). Derfor anbefales det, at forholdene omkring opstemningerne gennemgås.

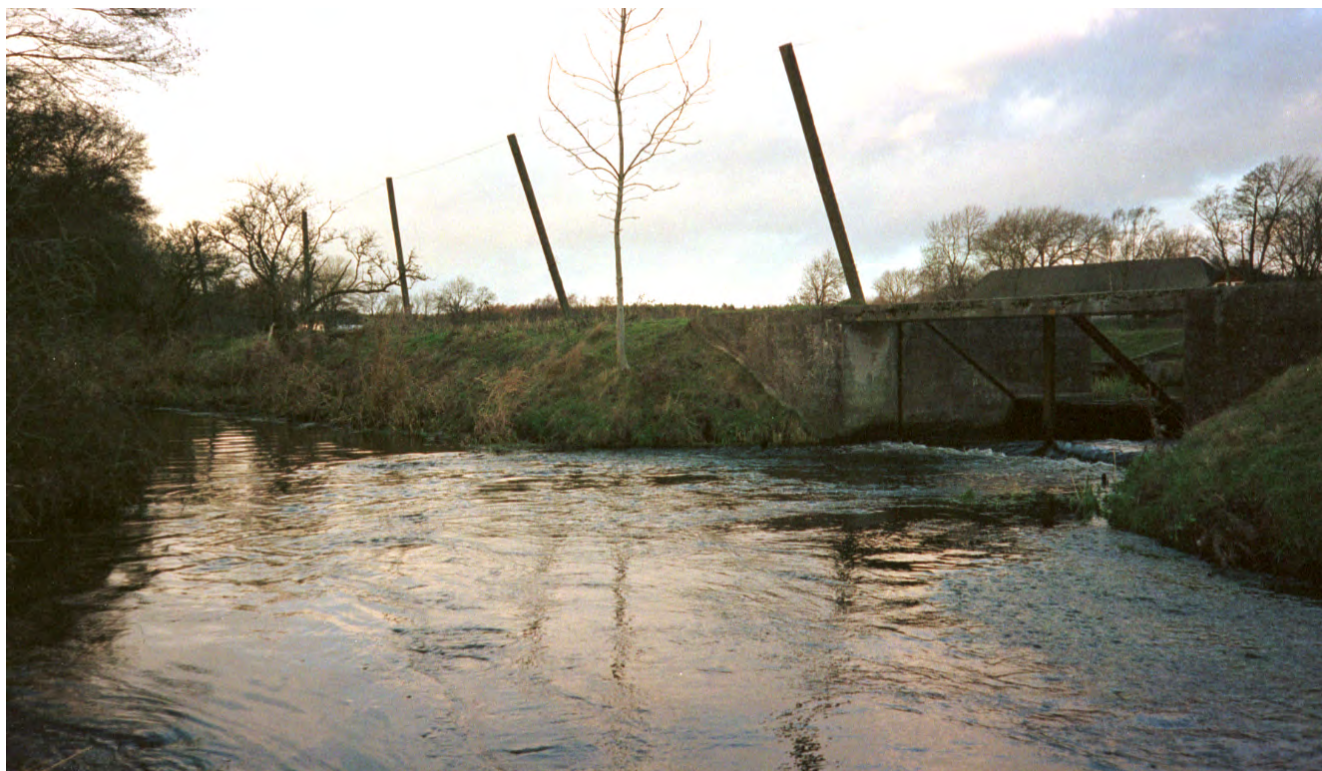
Afløb fra Vrå Mølle Fiskeri 1. december 1999 (fotograferet i opstrøms retning).

Den bedste lokkestrøm er fra dambrugets udløb yderst til højre, men der er ikke nogen afgitring. De fleste havørreder er på opstrøms vandring svømmer sandsynligvis direkte ind på dambruget i stedet for at vælge åløbet til venstre.

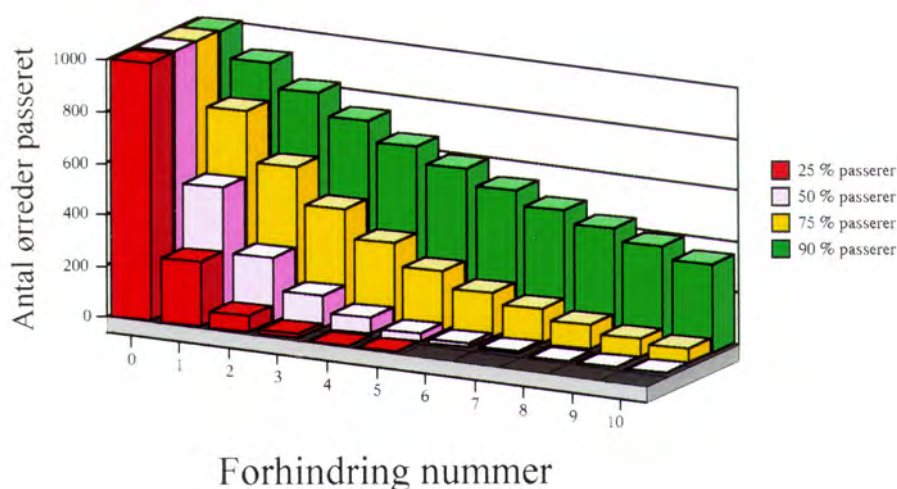
Figur 4.4.1

Problemstillingen med meningsløse tab af smolt og havørreder under vandring i systemet kan gøres meget klar ved at se på figur 4.4.1, som viser overlevelsen af 1000 ørreder på vandring. Det kunne f.eks. være 1.000 smolt fra Lundgård Bæk, som skal passere forbi opstemningerne ved Brøndbjerg Dambrug (nederst i bækken), Vrå Mølle Fiskeri og Oue Mølle Dambrug. Hvis man f.eks. regner med et tab på 75 % hvert sted, så 25 % passerer (realistisk ved store passageproblemer), vil der iflg. figur 4.4.1 kun nå 16 smolt ud til Mariager Fjord ! Ved et tab på 50 % vil 125 smolt (en ottendedel) nå fjorden, og ved et tab på kun 25 % ved hver opstemning vil 422 (under halvdelen) nå fjorden.

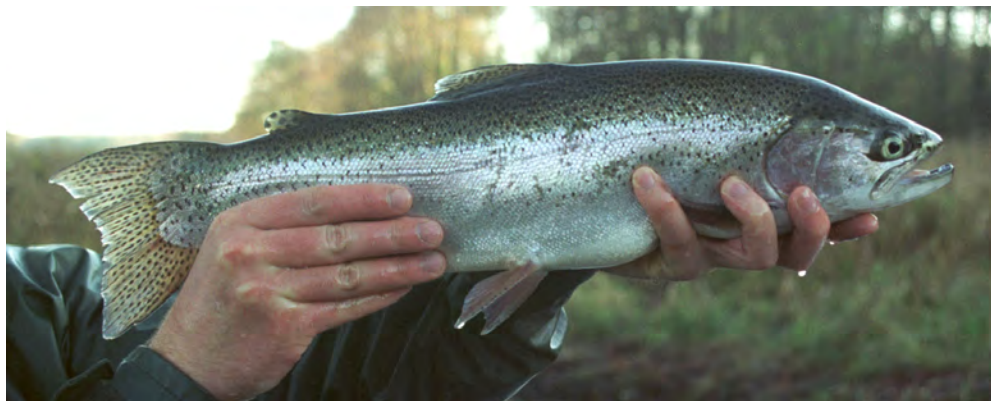
Havgående regnbueørred (steelhead) fra Villestrup Å nedstrøms Oue Mølle, 2. december 1999.

1974 & 1975, ScanAqua 1982). De fleste fisk er over ca. 20 cm lange, og der finder også et optræk sted af havgående regnbueørreder (steelheads). Der blev i 1999 fanget fire stk. yngel af regnbueørred i Villestrup Å ved Brøndbjerg, men det kan ikke bedømmes, om de stammer fra gydning eller udslip fra dambrug.
