# Plan for fiskepleje i **mindre vandløb mellem Kalø Vig (inkl.) og Randers Fjord**

Plan nr. 96-2023

Distrikt 14, vandsystem 01-31

Faglig rapport nr. 96 fra DTU Aqua, Institut for Akvatiske Ressourcer, Sektion for Ferskvandsfiskeri og -økologi.

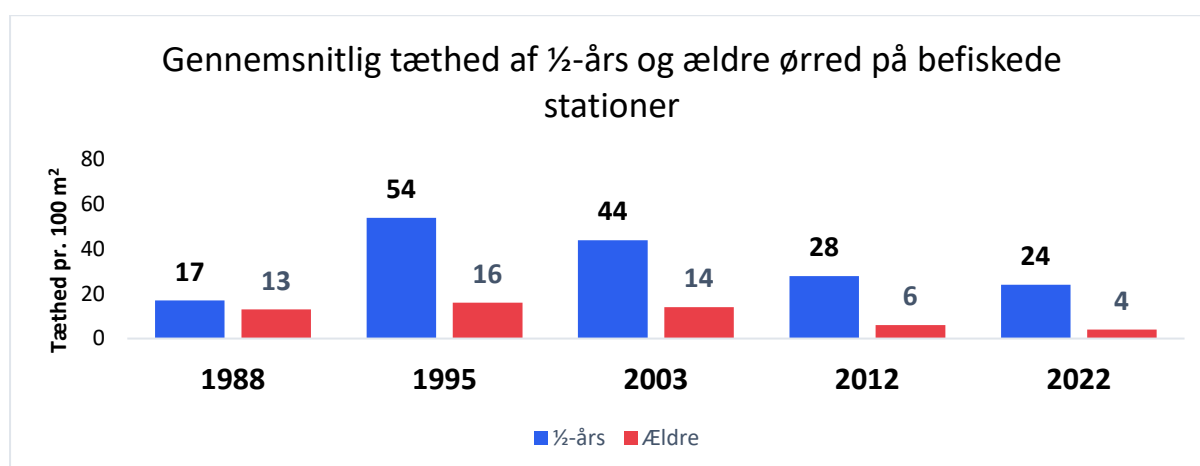
Figur 2. Udvikling i den gennemsnitlige tæthed af ½-års ørred og ældre ørred på de befiskede stationer med biotopskarakter 1-5. Tætheden er målt som antal ørred pr. 100 m<sup>2</sup> vandløbsbund. Tætheden pr. løbende 100 meter fremgår i bilag 1.

Figur 2 og figur 3 viser ørredbestandens udvikling angivet i henholdsvis mediantæthed og gennemsnitlig tæthed pr. 100 m<sup>2</sup>. Der er sket et fald i den gennemsnitlige tæthed af ½-års ørred fra 54 stk. pr. 100 m<sup>2</sup> i år 1995 til 24 stk. pr. 100 m<sup>2</sup> i år 2022 (Figur 2). Tilsvarende er mediantætheden af ½-års ørred i samme periode faldet fra 11 stk. pr. 100 m<sup>2</sup> til 0 stk. pr. 100 m<sup>2</sup>. (Figur 3).

Den gennemsnitlige tæthed af ældre ørred er ændret fra 16 stk. pr. 100 m<sup>2</sup> i 1995 til 4 stk. pr. 100 m<sup>2</sup> i 2022. Mediantætheden er ligeledes ændret i nedadgående retning fra 6 stk. pr. 100 m<sup>2</sup> til 0 stk. pr. 100 m<sup>2</sup>.

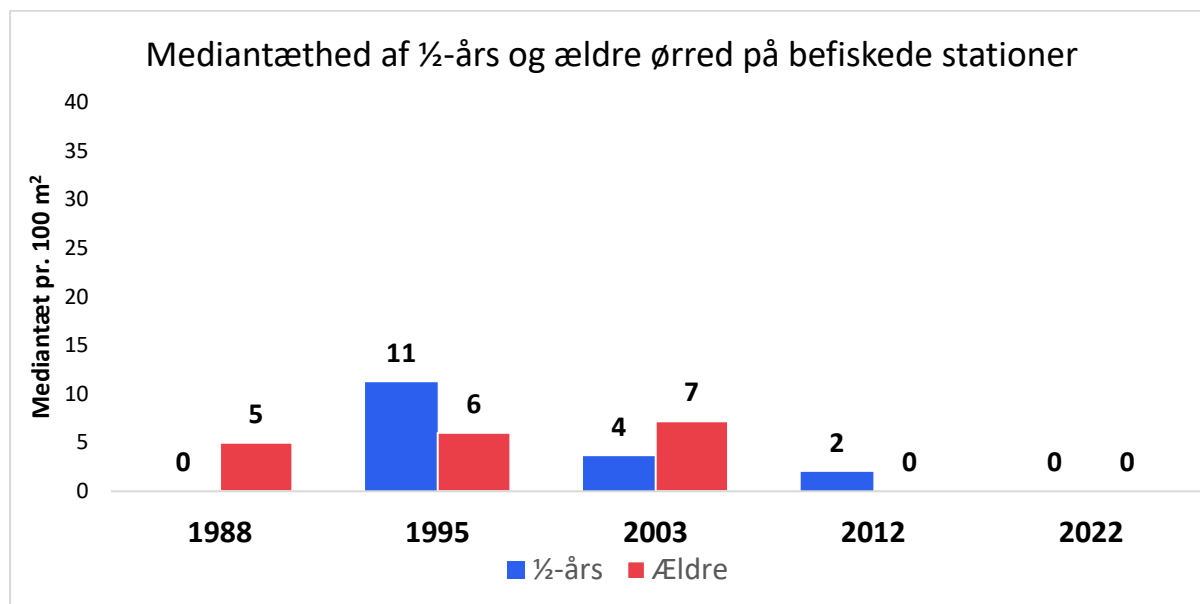
Figur 3. Udvikling i mediantæthed af ½-års ørred og ældre ørred på de befiskede stationer med biotopskarakter 1-5. Tætheden er målt som antal ørred pr. 100 m<sup>2</sup> vandløbsbund. Tætheden pr. løbende 100 meter fremgår i bilag 1. Mediantætheden er den midterste værdi i et sorteret datasæt.
