# Plan for fiskepleje i **Gudenå, delområde 2 (nedstrøms Mossø og indtil Tange)**

Plan nr. 73-2020

Distrikt 15, vandsystem 06

Faglig rapport nr. 73 fra DTU Aqua, Institut for Akvatiske Ressourcer, Sektion for Ferskvandsfiskeri og -økologi.

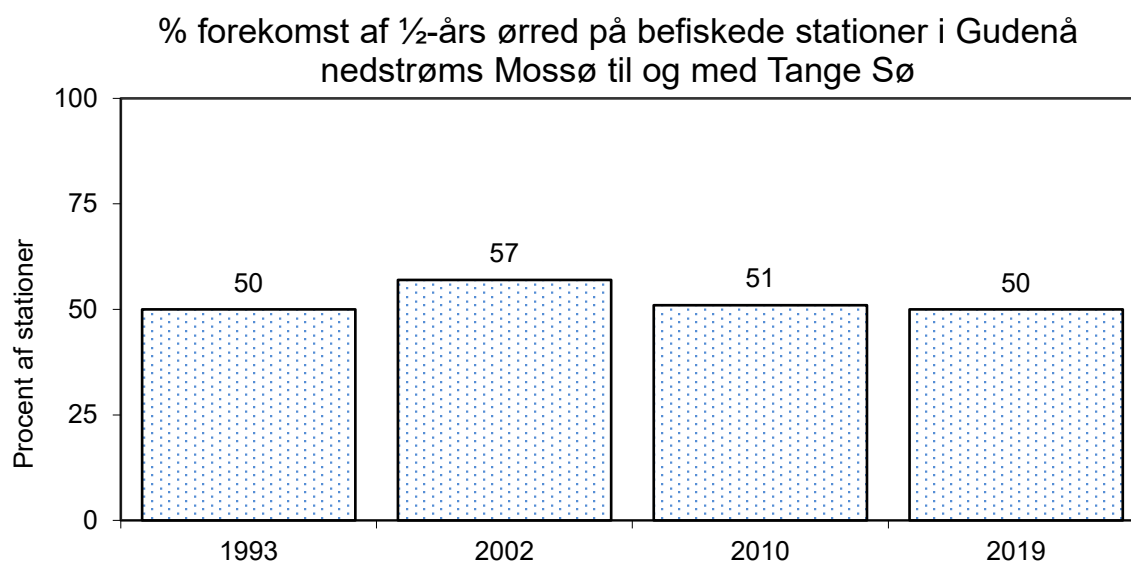
**Figur 1. Udvikling i den %-vise andel af befiskede stationer med ørredyngel (½-års ørreder). I opgørelsen indgår befiskede stationer med biotopskarakteren 1-5.**

I figur 1 og tabel 3 er resultaterne fra denne og tidligere bestandsanalyser samlet for at give et overblik over udviklingen i ørredbestanden i perioden fra 1993 til 2019.

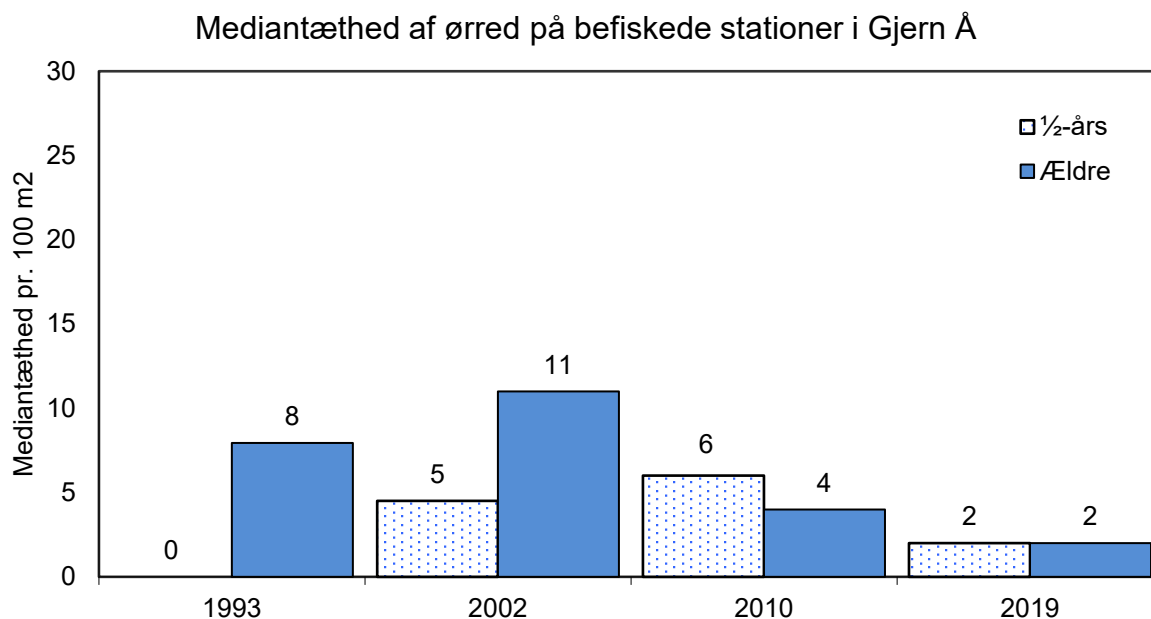
**Figur 8.** Udvikling i mediantæthed af ½-års og ældre ørreder på de befiskede stationer i Gjern Å med biotopskarakter 1-5 målt som antal ørreder pr. 100 m<sup>2</sup> vandløb. Bemærk at figuren også medtager vandløb, der er bredere end to m, idet der hermed kan sammenlignes med tidligere opgørelser af data for de samme stationer.

I figur 7 og 8, samt tabel 9 og 10 er resultaterne fra bestandsanalyserne i Gjern Å samlet for at give et overblik over udviklingen i ørredbestanden i perioden fra 1993 til 2019
