Plan for fiskepleje i **alsiske vandløb**

Plan nr. 77-2020

Distrikt 11, vandsystem 01-27d

Faglig rapport nr. 77 fra DTU Aqua, Institut for Akvatiske Ressourcer, Sektion for Ferskvandsfiskeri og -økologi.

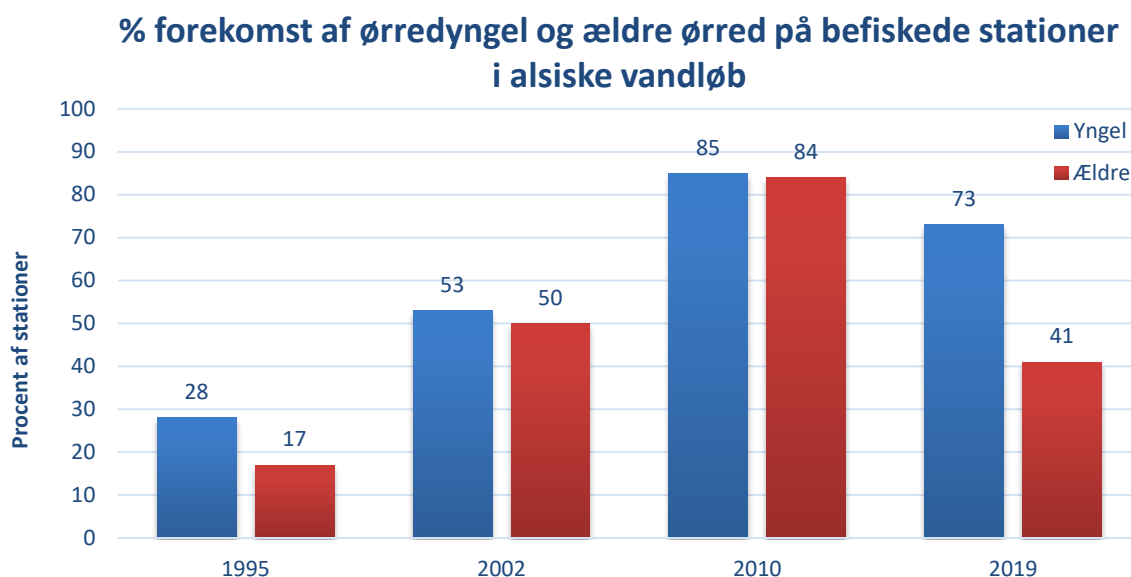
Figur 1. Udvikling i den %-vise andel af befiskede stationer med ørredyngel (½-års ørreder) samt ældre ørred. I opgørelsen indgår befiskede stationer med biotopskarakteren 1-5.

I figur 1 og tabel 3 er resultaterne fra denne og tidligere bestandsanalyser samlet for at give et overblik over udviklingen i ørredbestanden i perioden fra 1995 til 2019.

Som det fremgår af tabel 3, er der fundet ½-års (naturlig yngel) på færre stationer end ved den seneste undersøgelse 2010. Der er i 2019 registreret naturlig yngel på 73 % af de befiskede stationer (figur 1). Stationer med ældre ørred er mere en halveret siden den seneste undersøgelse, med et fald, fra 84 % i 2010, til 41 % i 2019.
