# Plan for fiskepleje i mindre vandsystemer i området mellem Sandbjerg Vig, nord for Juelsminde og Kalø Vig (Århus Bugt)

Plan nr. 75-2020

Distrikt 13, vandsystem 1-24

Faglig rapport nr. 75 fra DTU Aqua, Institut for Akvatiske Ressourcer, Sektion for Ferskvandsfiskeri og -økologi.

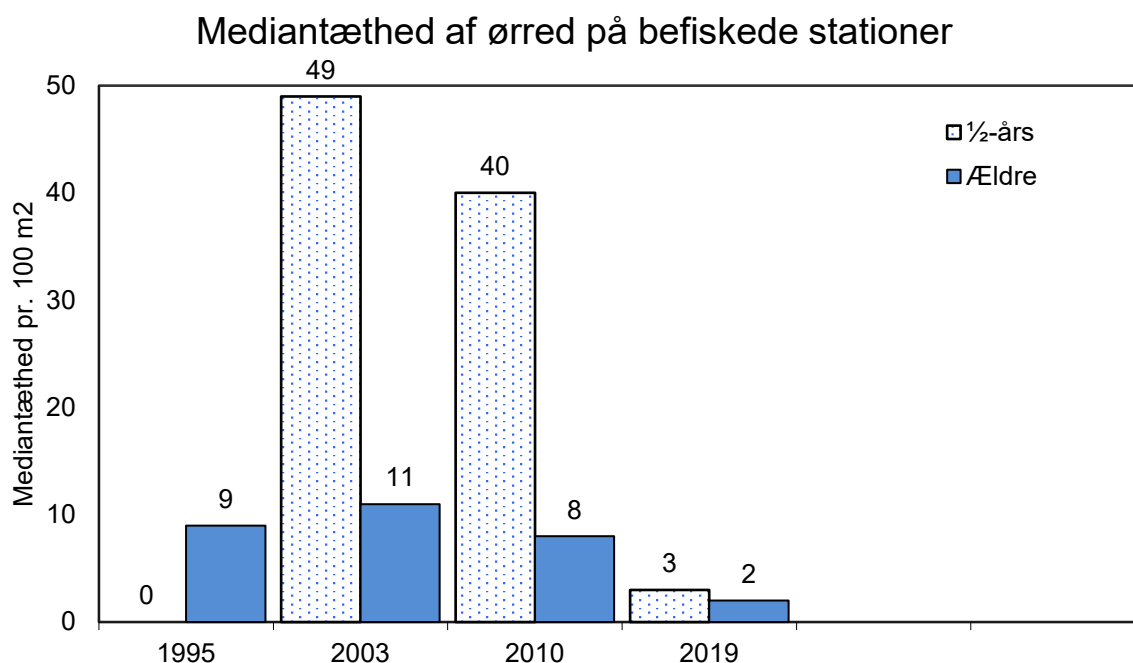
**Figur 2.** Udvikling i mediantæthed af ½-års og ældre ørreder på de befiskede stationer med biotopskarakter 1-5, målt som antal ørreder pr. 100 m<sup>2</sup> vandløb. Bemærk at figuren også medtager vandløb, der er bredere end to m, idet der hermed kan sammenlignes med tidligere opgørelser af data for de samme stationer.

Der er sket et fald i den gennemsnitlige yngeltæthed, fra 83 stk./100 m<sup>2</sup> i 2010 til 25 stk./100 m<sup>2</sup> i 2019 (tabel 4). Tilsvarende er medianværdierne (figur 2) i samme periode ændret fra 40 stk./100 m<sup>2</sup> til 3 stk./100 m<sup>2</sup> (tabel 4). Den gennemsnitlige tæthed af ældre ørred er ændret fra 20 stk./100 m<sup>2</sup> i 2010 til 6 stk./100 m<sup>2</sup> i 2019. Medianværdien er tilsvarende ændret fra 40 stk./100 m<sup>2</sup> i til 3 stk./100 m<sup>2</sup>.
