# Plan for fiskepleje i tilløb til Flensborg Fjord og Als Fjord

Distrikt 11 - vandsystem 28-46

Plan nr. 68-2019  
Af Andreas Svarer

Faglig rapport nr. 68 fra DTU Aqua, Institut for Akvatiske Ressourcer, Sektion for Ferskvandsfiskeri og -økologi.

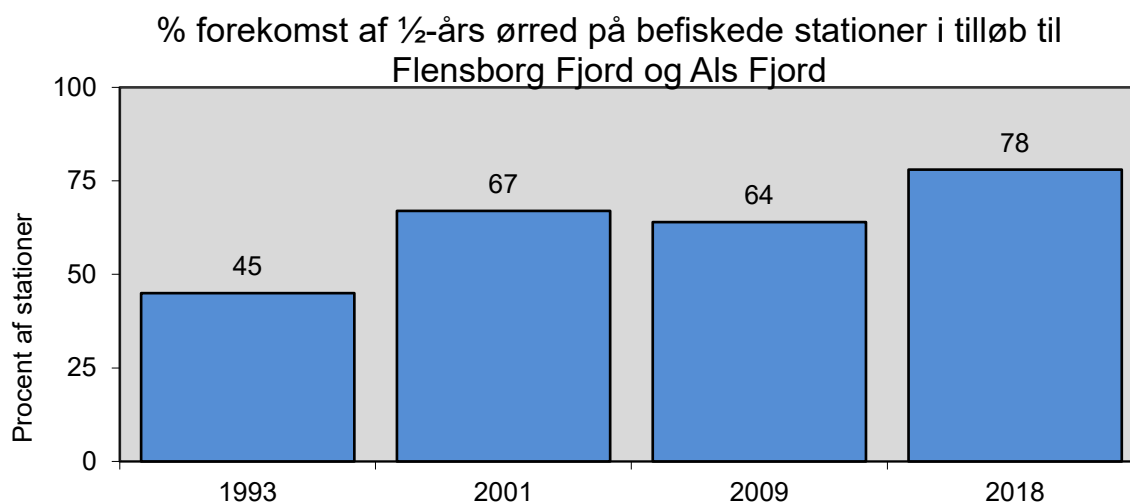
**Figur 1.** Udvikling i den %-vise andel af befiskede stationer med ørredyngel (½-års ørreder). I opgørelsen indgår befiskede stationer med biotopskarakteren 1-5.

I figur 1 og tabel 3 er resultaterne fra denne og tidligere bestandsanalyser samlet for at give et overblik over udviklingen i stationer med naturlig ørredyngel i perioden fra 1993 til 2018.

Som det fremgår af tabel 3, er der fundet ½-års (naturlig yngel) på færre stationer end ved den sidste undersøgelse, hvilket formentlig skyldes at der er fisket på hele 13 stationer færre end ved den forrige undersøgelse, alene grundet i at stationen har været udtørret. Der er i 2018 registreret naturlig yngel på 78 % af de befiskede stationer. Som det også fremgår af tabellen har udviklingen i andelen af stationer med ældre ørred derimod stort set været uændret igennem de sidste tre undersøgelser.
