Plan for fiskepleje i **mindre tilløb til Kolding Fjord**

Plan nr. 95-2023

Distrikt 12, vandsystem 01a, 01b, 02, 04, 05a, 05b, 07 og 08

Faglig rapport nr. 95 fra DTU Aqua, Institut for Akvatiske Ressourcer, Sektion for Ferskvandsfiskeri og -økologi.

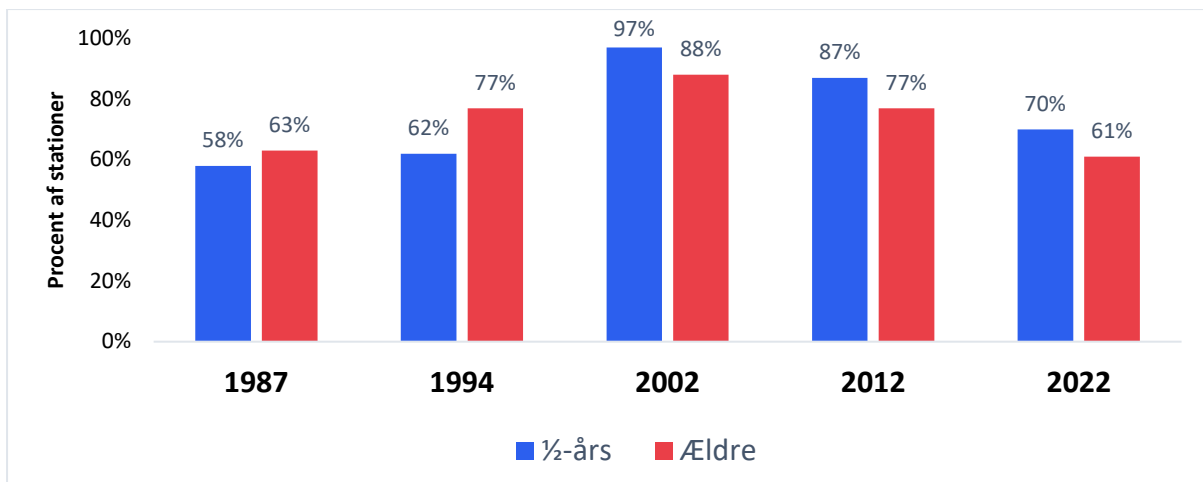
Figur 1. Udvikling i den %-vise andel af befiskede stationer med fangst af 1/2-års ørred og ældre ørred. I opgørelsen indgår befiskede stationer med biotopskarakter 1-5.

I figur 1 og tabel 3 er resultaterne fra denne og tidligere bestandsanalyser samlet for at give et overblik over udviklingen i ørredbestandens udbredelse i mindre tilløb til Kolding Fjord i perioden fra 1987 til 2022.

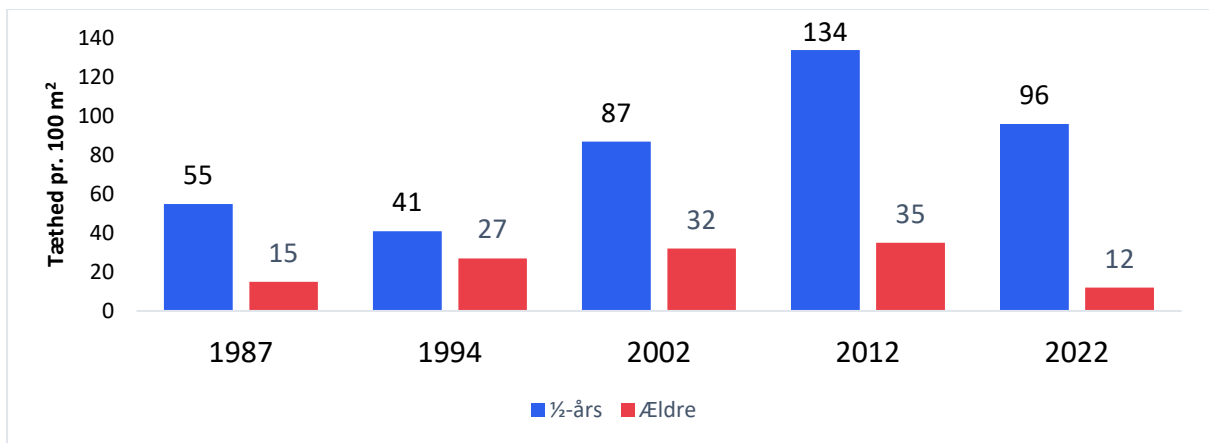
Figur 2. Udvikling i den gennemsnitlige tæthed af 1/2-års ørred og ældre ørred på de befiskede stationer med biotopskarakter 1-5. Tætheden er målt som antal ørred pr. 100 m² vandløbsbund. Tætheden pr. løbende 100 meter fremgår i bilag 1.

Figur 2 og figur 3 viser ørredbestandens udvikling angivet i henholdsvis gennemsnitlig tæthed og mediantæthed pr. 100 m². Der er sket et fald i den gennemsnitlige tæthed af 1/2-års ørred fra 134 stk. pr. 100 m² i år 2012 til 96 stk. pr. 100 m² i år 2022 (Figur 2). Tilsvarende er mediantætheden af 1/2-års ørred i samme periode faldet fra 112 stk. pr. 100 m² til 41 stk. pr. 100 m² (Figur 3).

Den gennemsnitlige tæthed af ældre ørred er faldet fra 35 stk. pr. 100 m² i 2012 til 12 stk. pr. 100 m² i 2022. Mediantætheden er i samme periode ligeledes faldet markant fra 25 stk. pr. 100 m² til 4 stk. pr. 100 m².
