# Plan for fiskepleje i Kolding Å

Distrikt 12 - vandsystem 05

Plan nr. 61-2018  
Af Jørgen Skole Mikkelsen

Faglig rapport fra DTU Aqua, Institut for Akvatiske Ressourcer, Sektion for Ferskvandsfiskeri og -økologi, nr. 61.

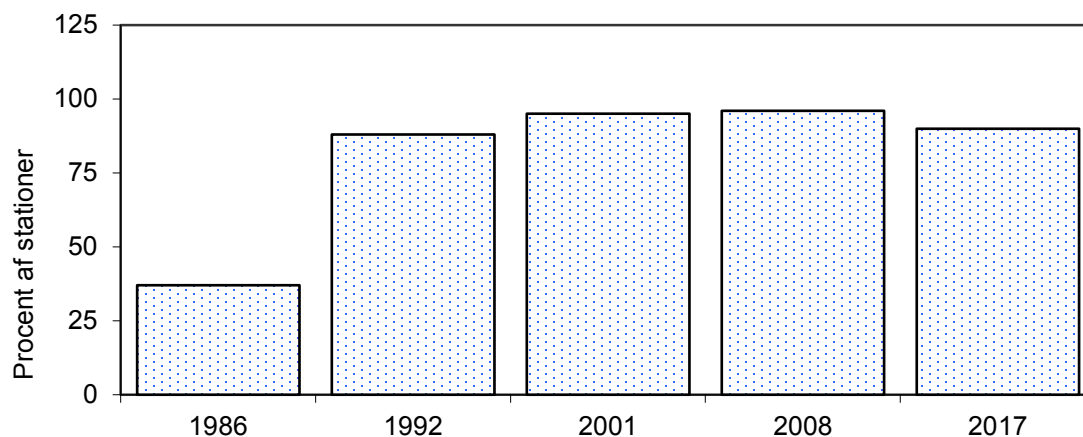
**Figur 1.** Udvikling i den %-vise andel af befiskede stationer med ørredyngel (½-års ørreder). I opgørelsen indgår befiskede stationer med biotopskarakteren 1-5.

I figur 1 og tabel 3 er resultaterne fra denne og tidligere bestandsanalyser samlet for at give et overblik over udviklingen i ørredbestanden i perioden fra 1986 til 2017.

Som det fremgår af tabel 3, er der fundet ½-års ørred (naturlig yngel) på det højeste antal stationer i perioden fra 1986 og frem til nu. Der er i 2017 registreret naturlig yngel på 90 % af de befiskede stationer. Der er ikke samme positive udvikling i andelen af stationer med ældre ørred. Her er der et fald, fra 100 % i 2008 til 53 % i 2017.

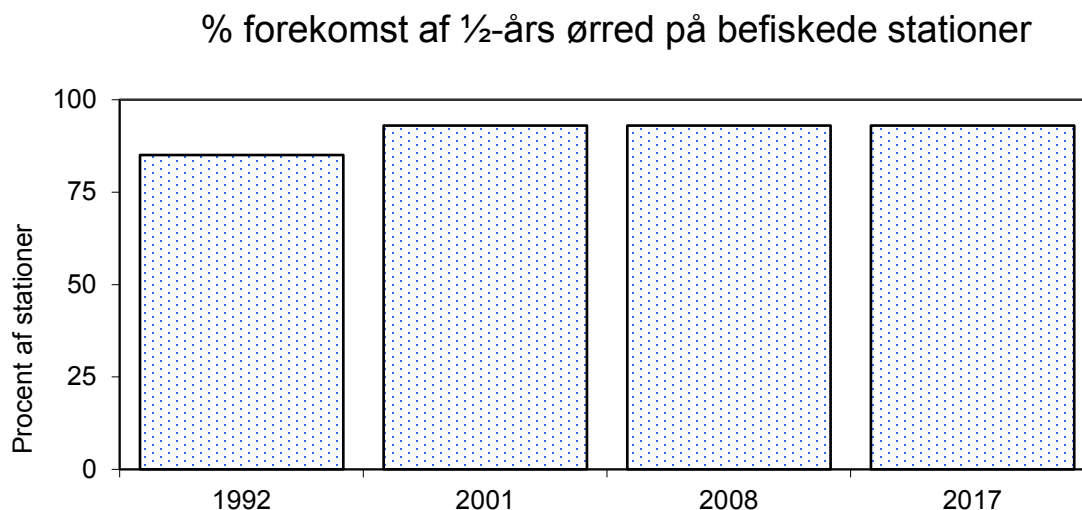
**Figur 5.** Udvikling i den %-vise andel af befiskede stationer med ørredyngel (½-års ørreder). I opgørelsen indgår befiskede stationer med biotopskarakteren 1-5.

I figur 5 og tabel 7 er resultaterne fra denne og tidligere bestandsanalyser samlet for at give et overblik over udviklingen i ørredbestanden i perioden fra 1992 til 2017.

Som det fremgår af tabel 7, er der fundet ½-års ørred (naturlig yngel) på 28 stationer, dvs. én station mere end ved undersøgelsen i 2008. Der er i 2017 registreret naturlig yngel på 93 % af de befiskede stationer. Antallet af stationer med ældre ørred er faldet til 17 stk., hvilket udgør 57 % af de befiskede stationer.
