# Grundkursus i vandløbsrestaurering

Vejle, 28.-30. april 2017

En fotoserie om, hvordan en flok naturvenner var på kursus  
og på en lørdag eftermiddag genskabte 5 gydebanker i et ørredvandløb.  
Tak til alle for godt samvær og et flot resultat ved restaureringen af Amhede Bæk

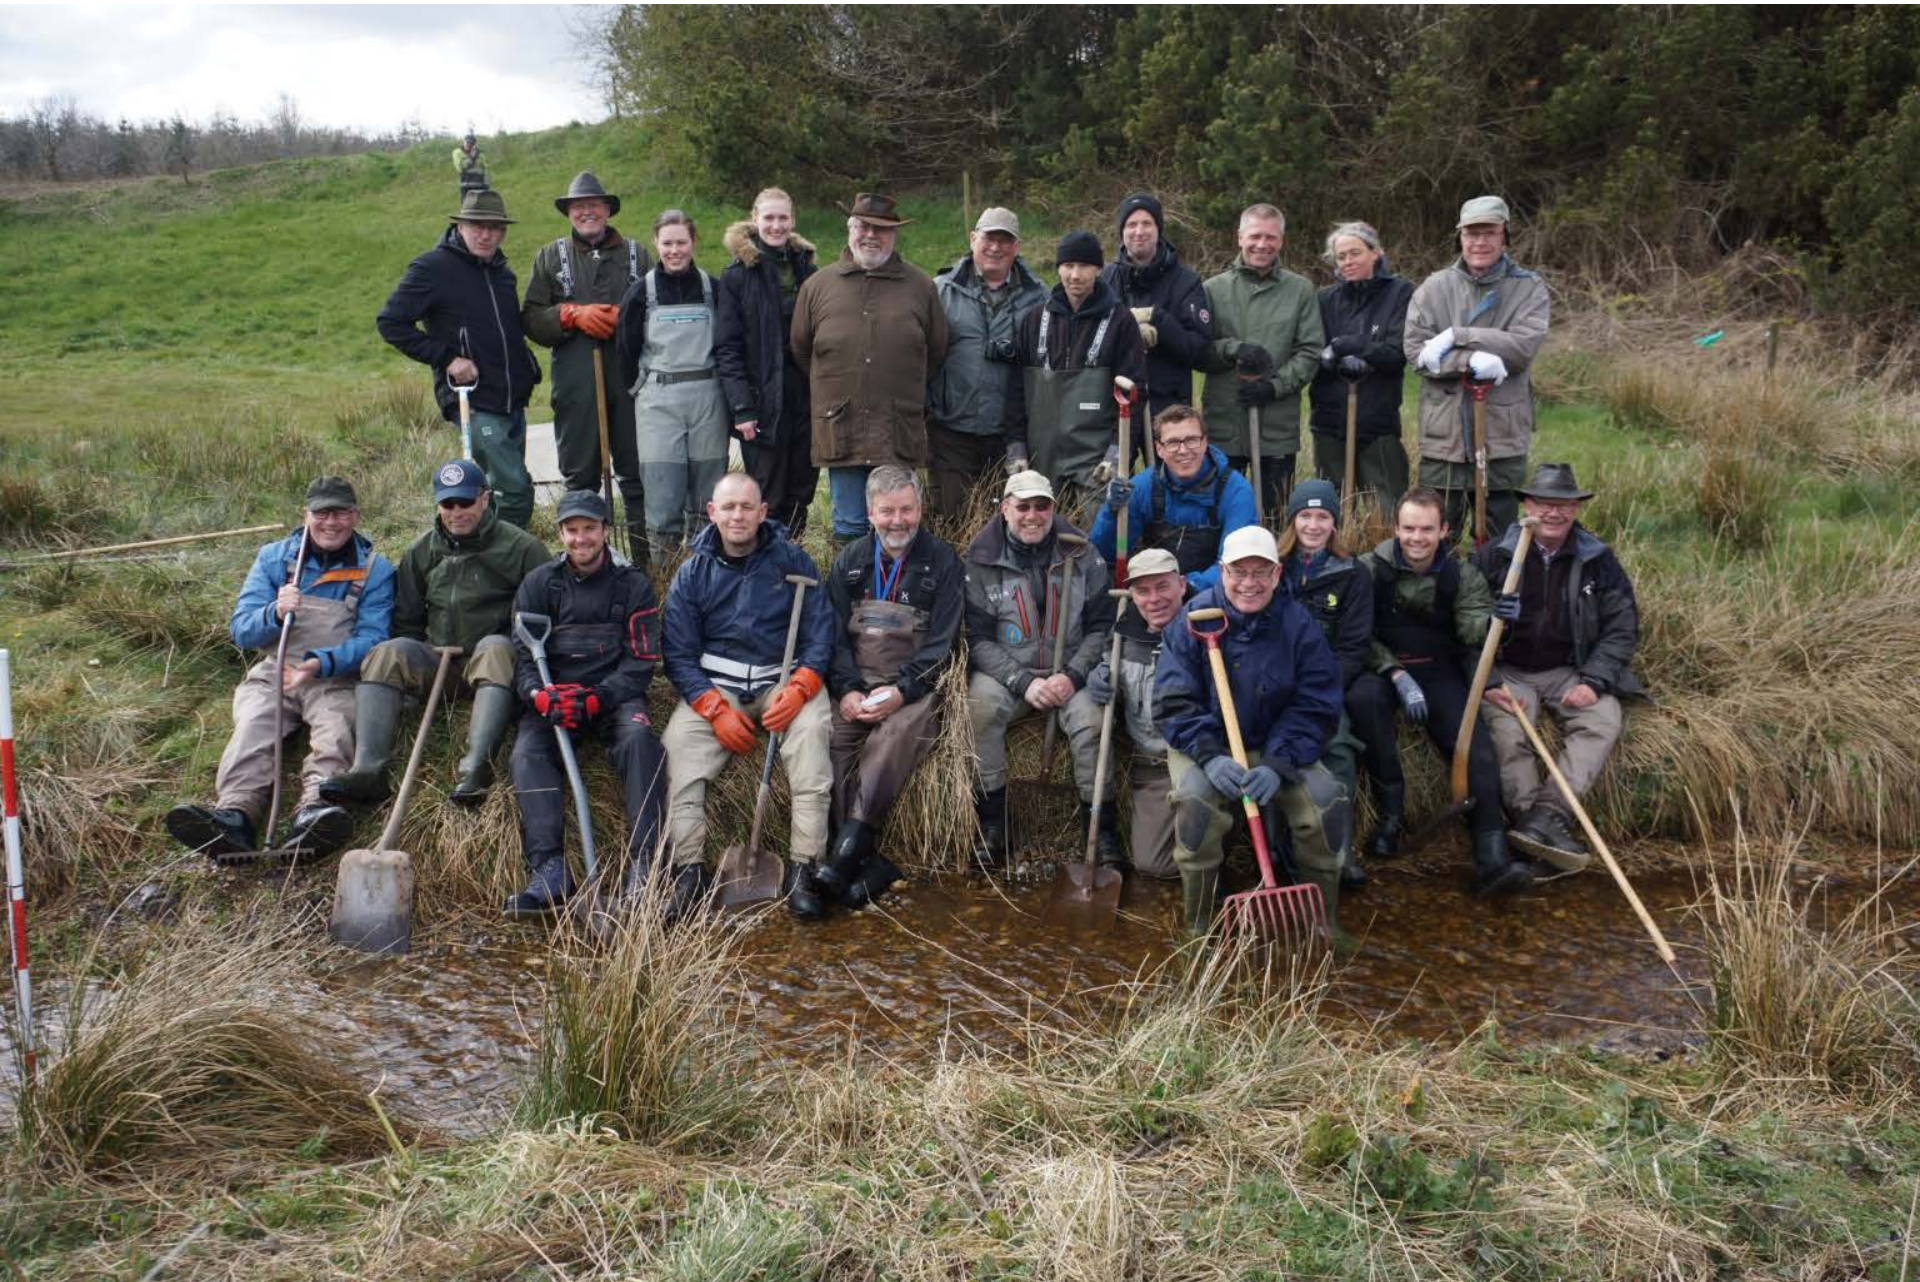
Vi lavede flere gydebanker

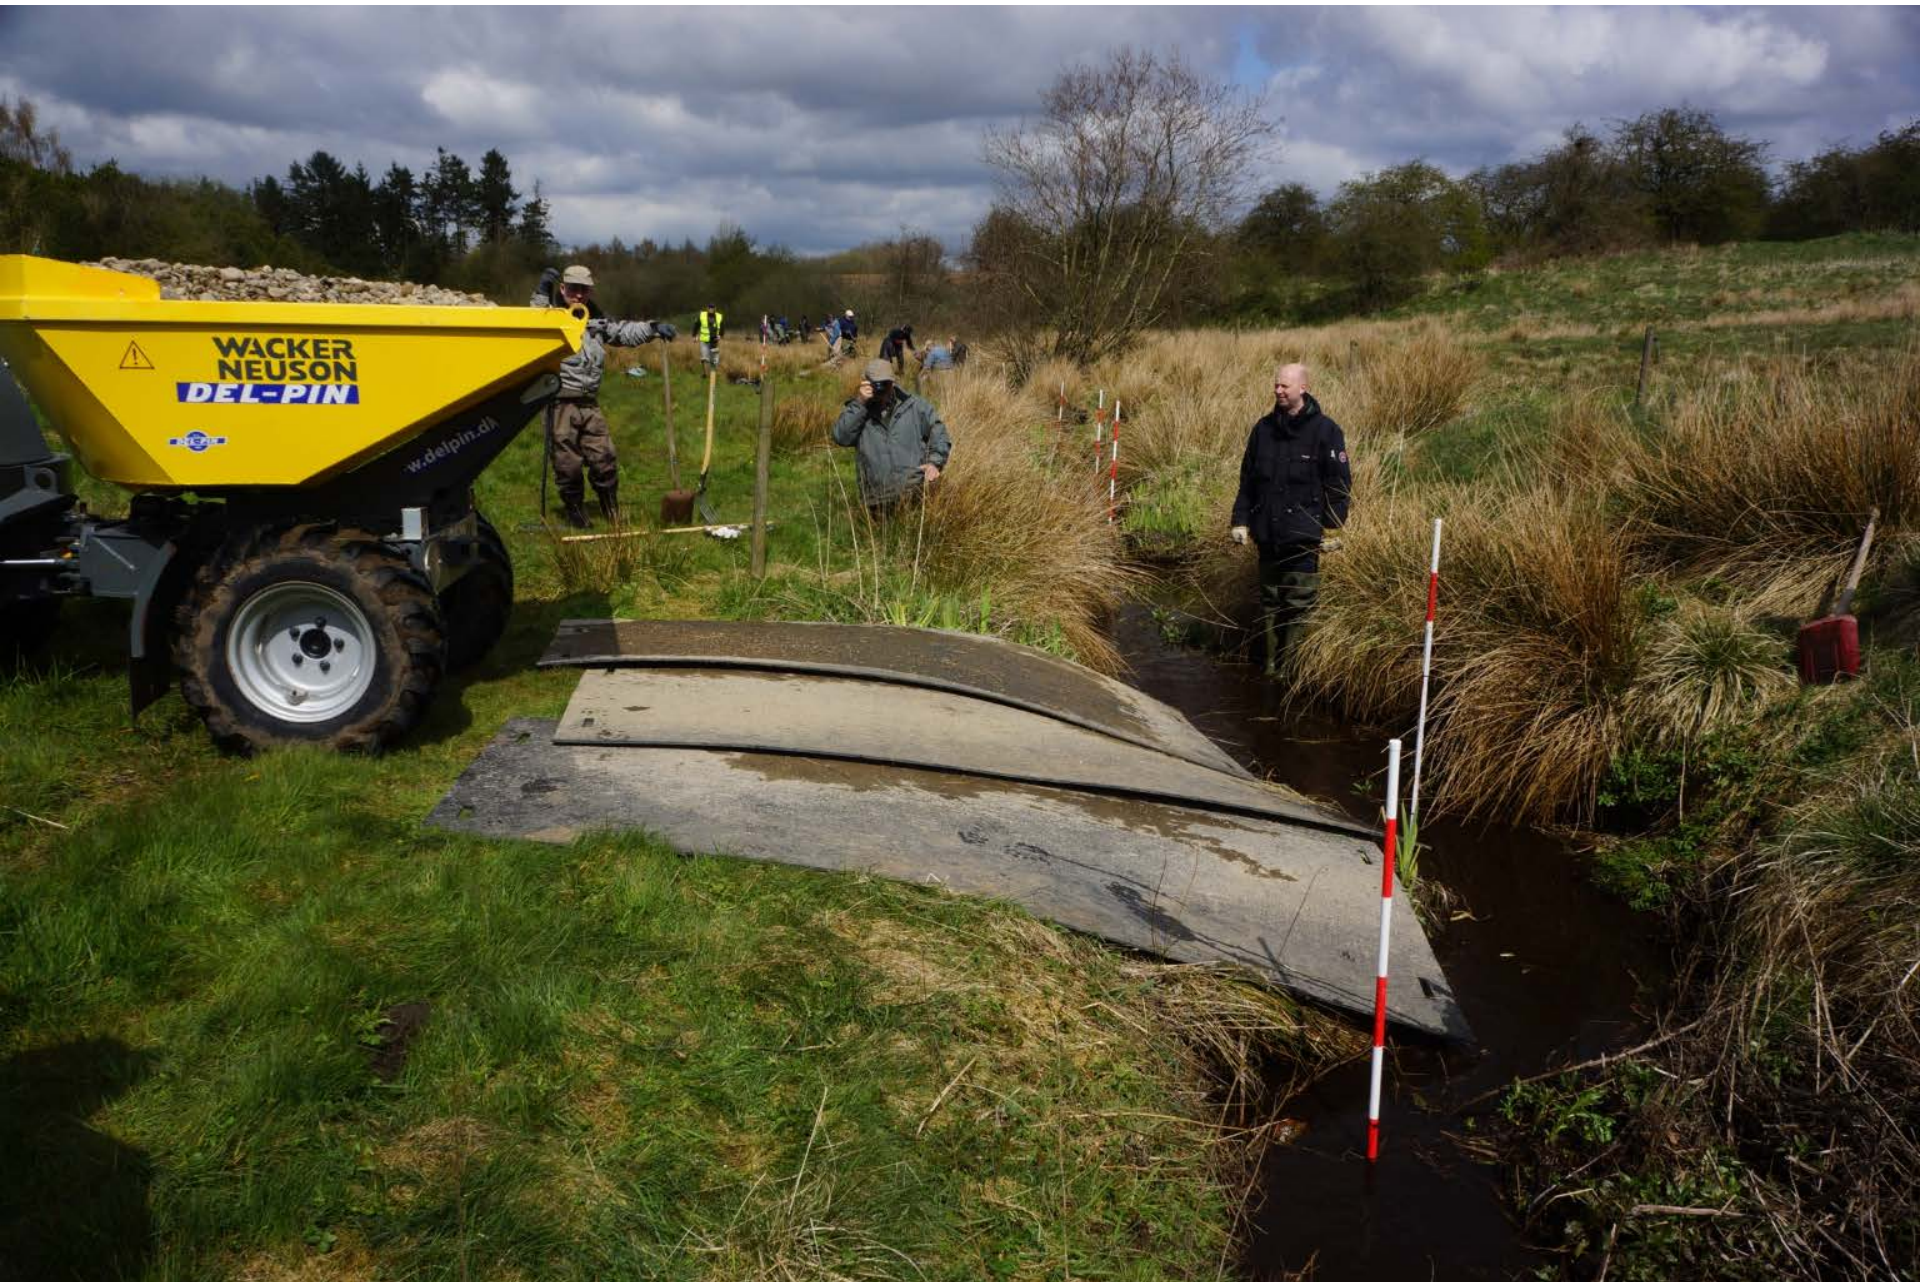
Kim fra Vejle Sportsfiskerforening kørte minidumperen med 0,75 m<sup>3</sup> pr. læs

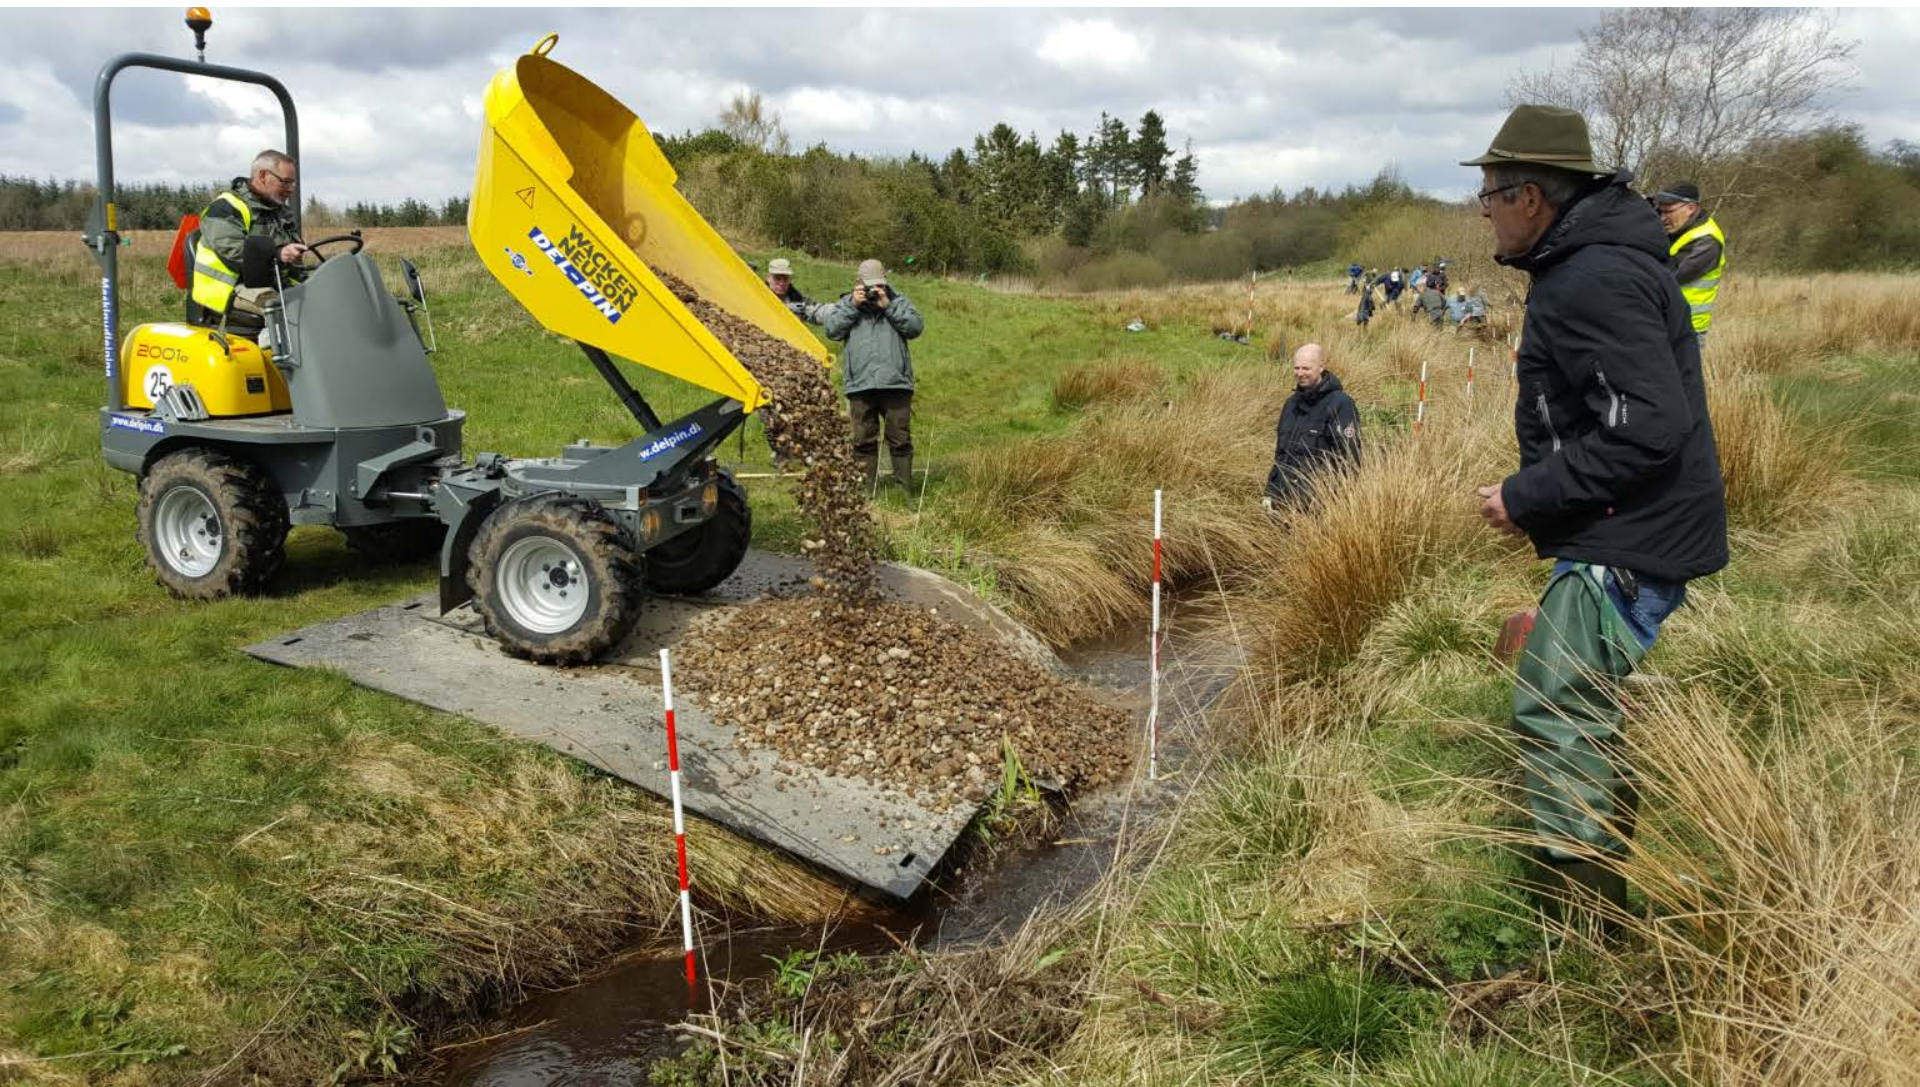
Nu kan ørreden og bæklampretten  
igen gyde i Amhede Bæk.

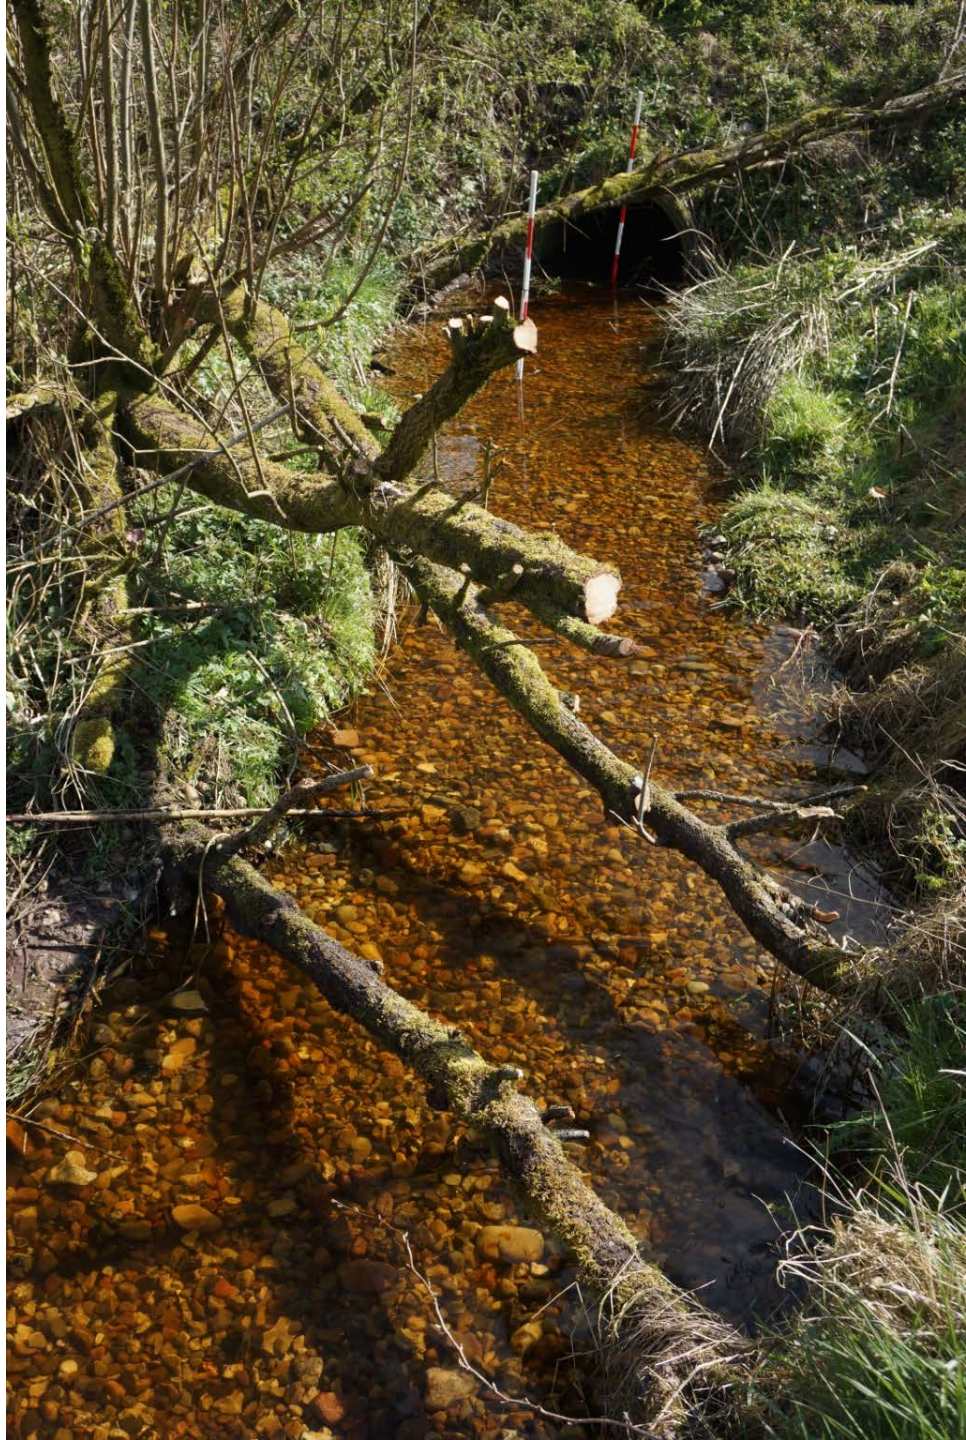
Vi udlagde ca. 30 cm gydegrus på den uddybede strækning fra vejen og 14 m nedstrøms  
NB ! UDEN at hæve vandstanden i røret. Vandet begyndte bare at løbe hurtigere.
